# **PROGRAM PRAC KONSERWATORSKICH**

**Wnętrze kaplicy przy ul. Brzeskiej 12 w Warszawie**

Autor opracowania: dr Piotr Owczarek

Żyrardów, wrzesień 2024 r.

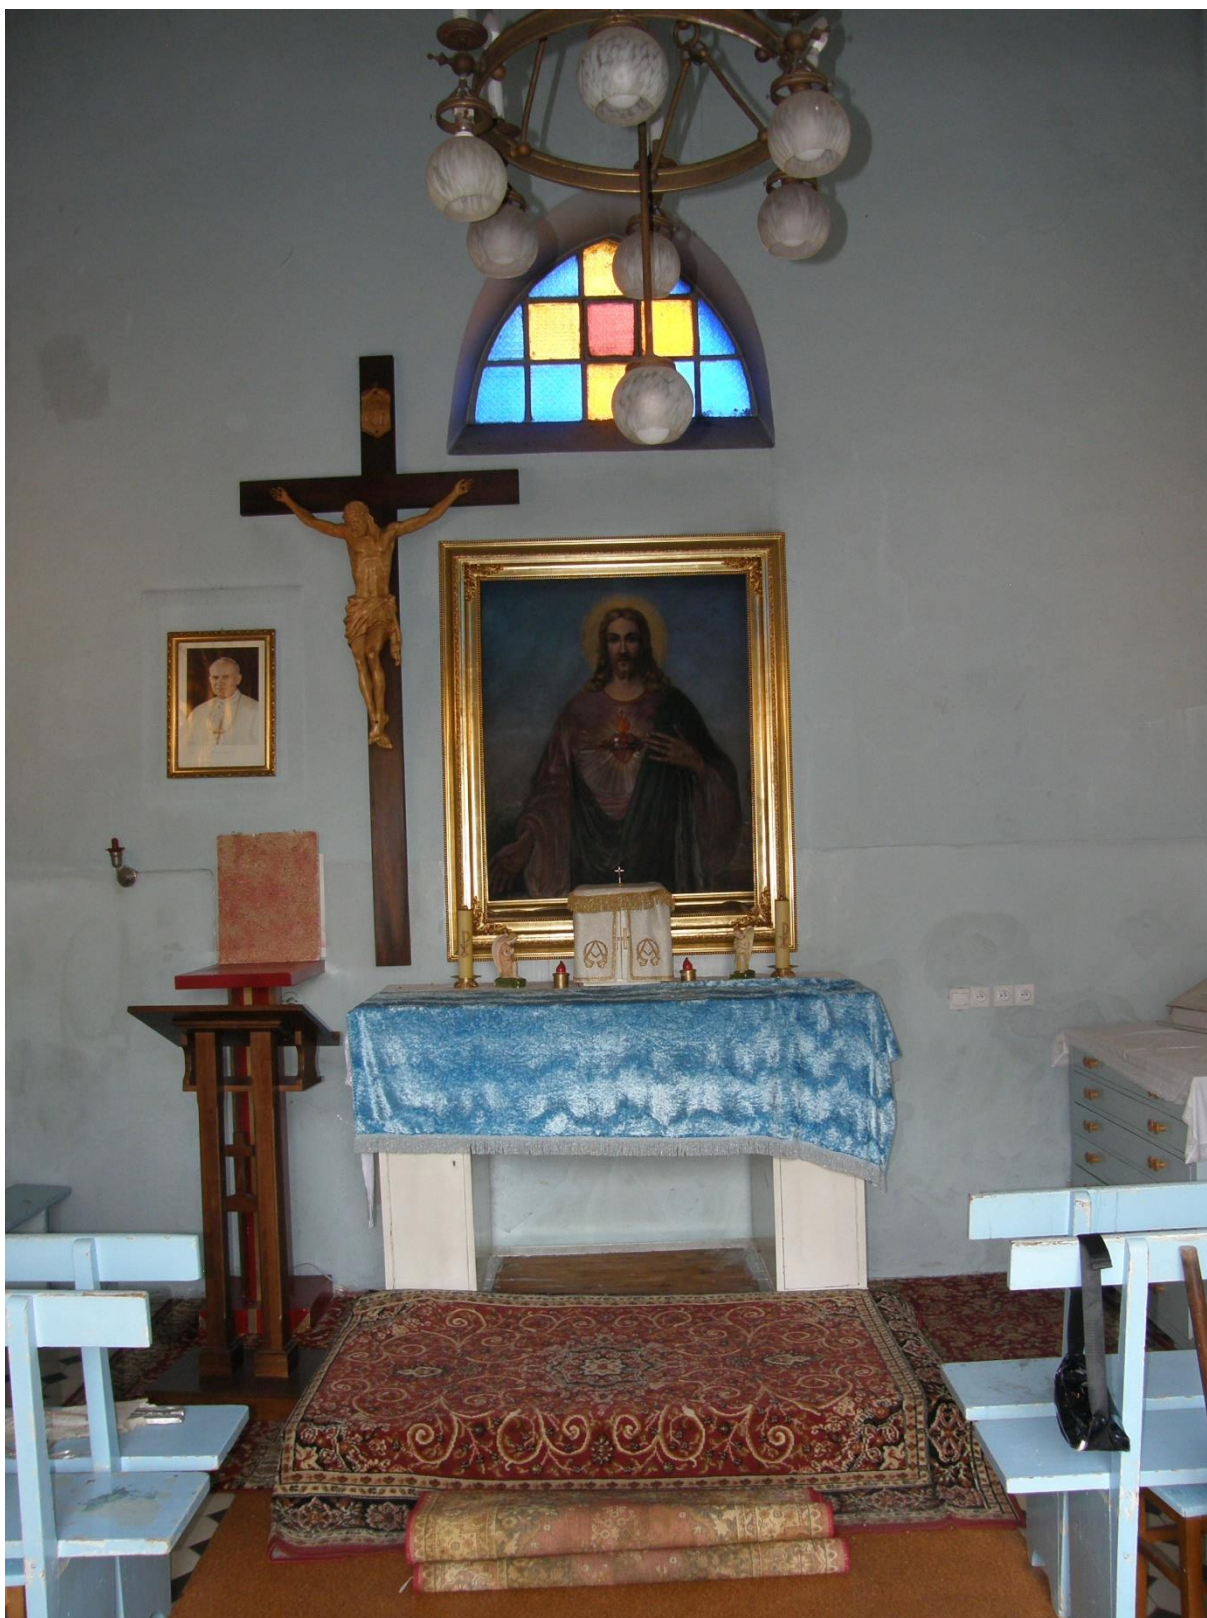
Fot. 1. Wnętrze kaplicy przy ul. Brzeskiej 12 w Warszawie; widok ogólny

**Aby zachować estetyczny i historyczny wyraz wnętrza kaplicy należy pozostawić po przeprowadzonych pracach wartościowe elementy wystroju: obraz z wizerunkiem Serca Jezusowego nad ołtarzem, drewniany krucyfiks, obraz z wizerunkiem Matki Boskiej Częstochowskiej oraz żyrandol i kinkiety** (zob. dokumentacja fotograficzna – zdjęcia 1, 5, 13, 14). Elementy te należy delikatnie oczyścić z luźnych nawarstwień, kurzu itp.

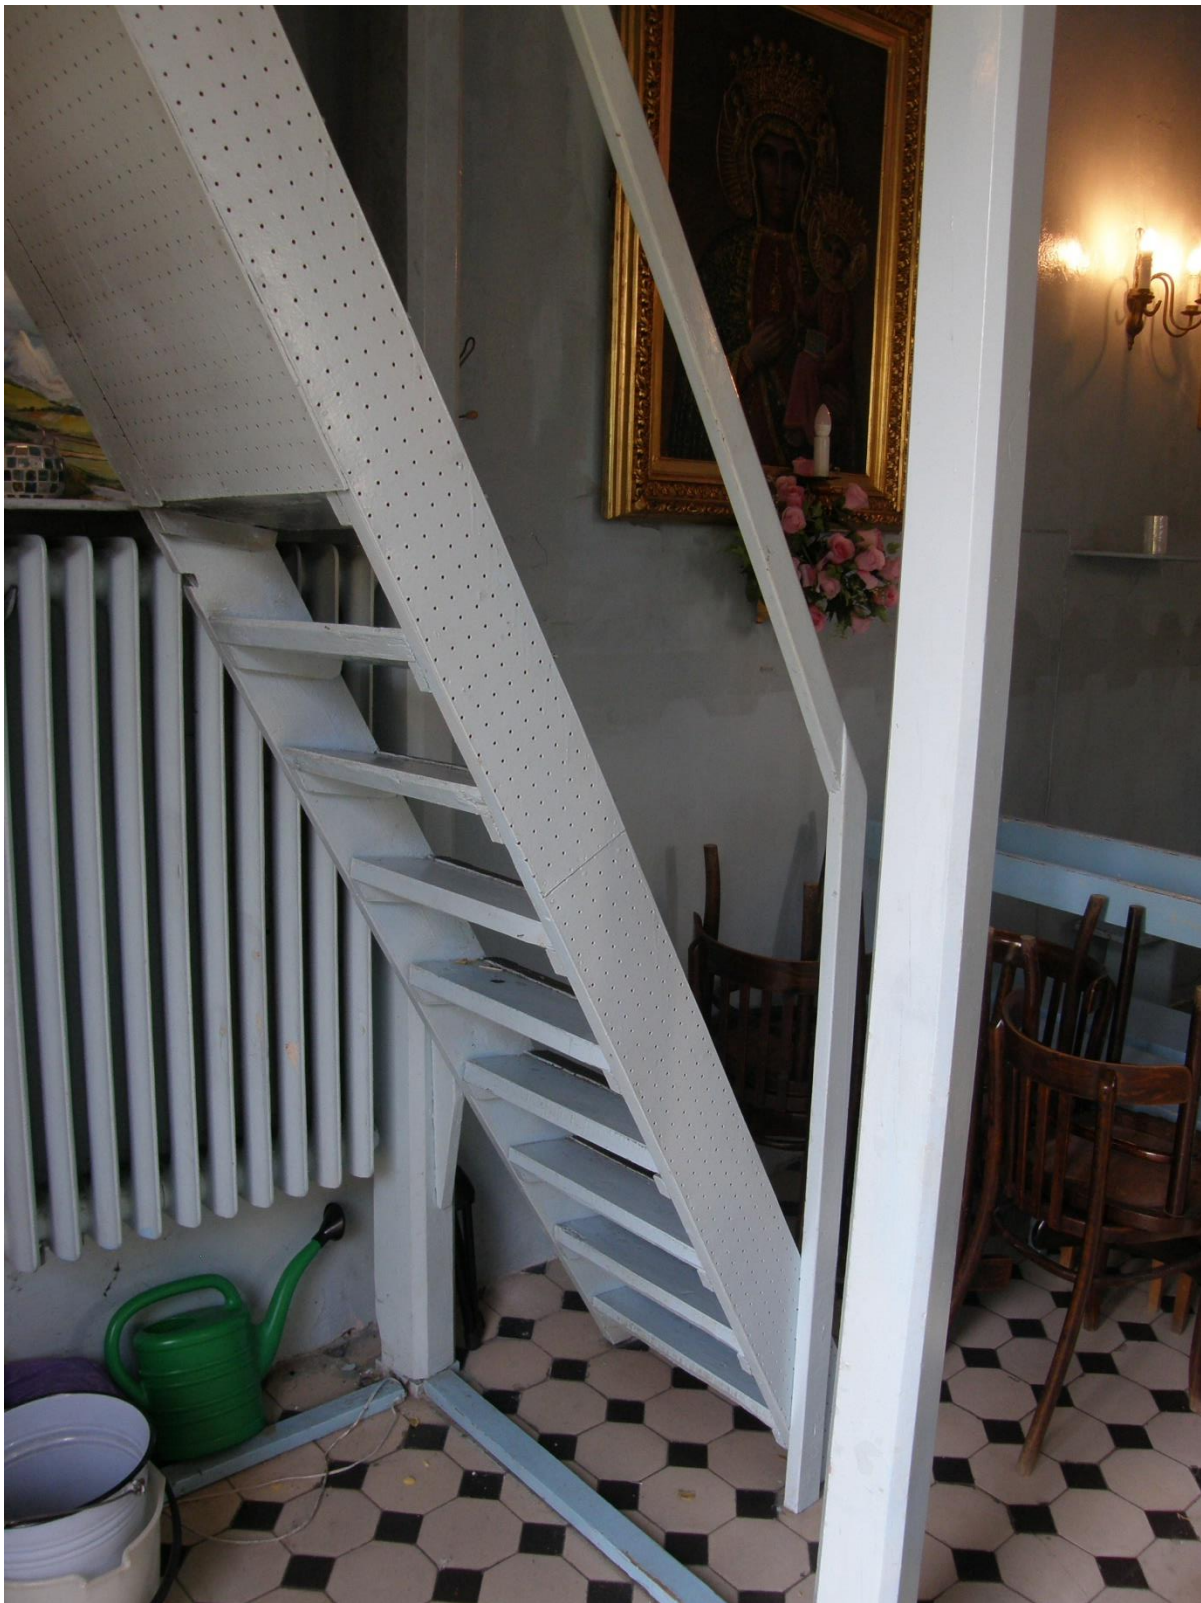
Fot. 6. Wnętrze kaplicy przy ul. Brzeskiej 12 w Warszawie; widok schodów

Drewniana konstrukcja empory chóru zachowana jest zasadniczo w dobrym stanie. Wyjątek stanowią jednak stopnie schodów, wykazujące wadliwe pochylenie związane prawdopodobnie z częściowym zużyciem konstrukcji.

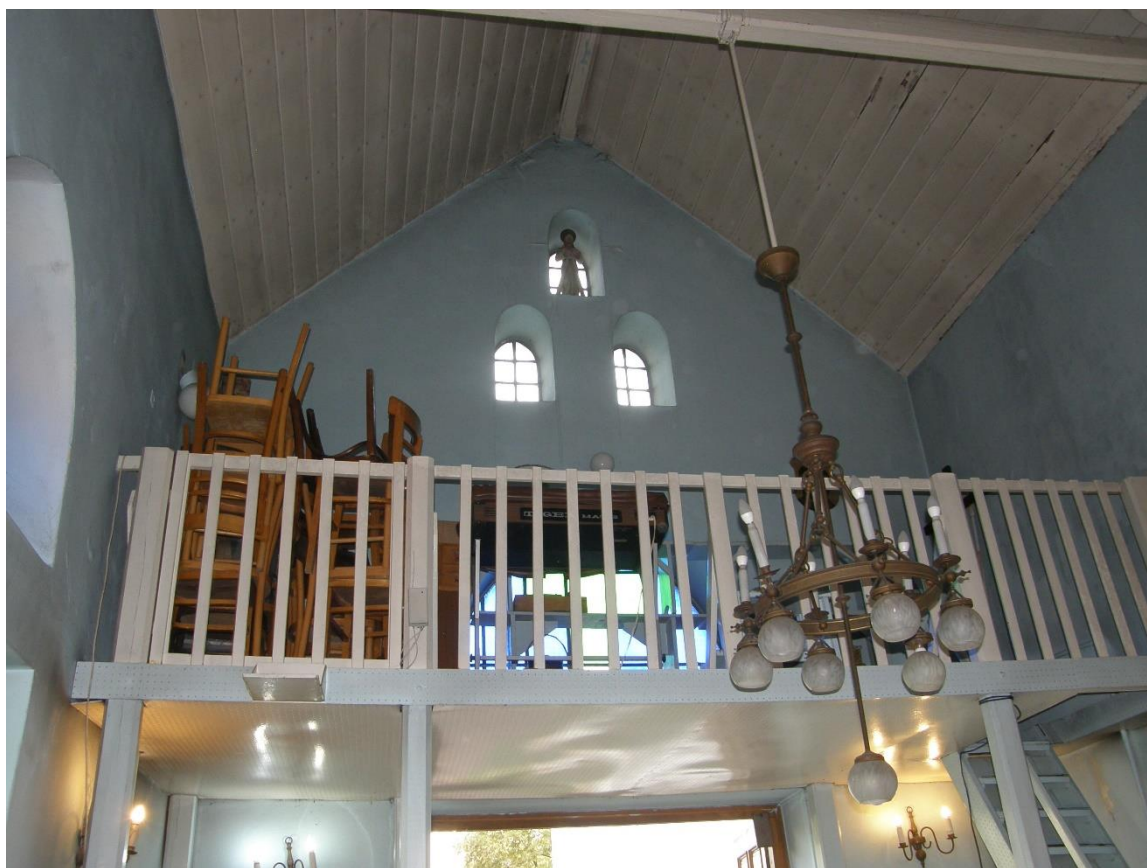
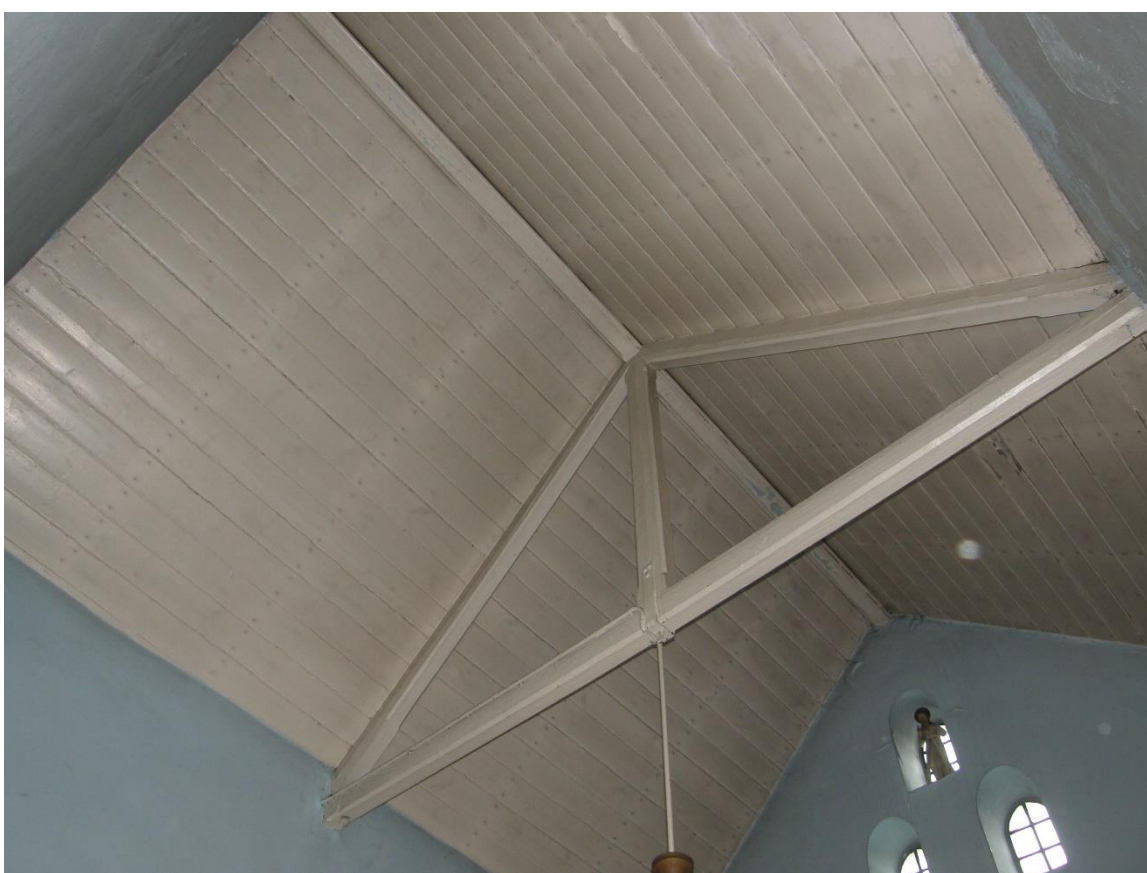
Fot. 7, 8. Wnętrze kaplicy przy ul. Brzeskiej 12 w Warszawie; widok empory i stropu

Drewno deskowania stropu zachowane jest w zróżnicowanym stanie. Zaobserwować można występującą lokalnie, zaawansowaną zgniliznę i miejscowo całkowity rozpad, związane prawdopodobnie z punktowym przeciekiem dachu i stałym zawilgoceniem drewna. Poza tym stwierdzono dobry stan deskowania i odsłoniętej części konstrukcji więźby dachowej.

1. Przegląd desek stropowych pod kątem stanu zachowania i wytypowanie zdegradowanych elementów do wymiany.
2. Wymiana zdegradowanych desek stropu z zastosowaniem surowca sosnowego, montowanego zgodnie z pierwotną techniką.
3. Usunięcie wierzchniej, nierównej warstwy wtórnych powłok malarskich oraz ich luźnych partii. Dopuszcza się rezygnację z całkowitego usuwania wtórnych powłok malarskich. Konieczne będzie jednak mechaniczne szlifowanie wierzchniej warstwy w celu wyrównania podłoża pod malowanie.
4. Dezynfekcja desek stropowych, zwłaszcza w miejscach styku drewna porażonego mikrobiologicznie z drewnem zdrowym. Należy zastosować dostępne na rynku preparaty grzybobójcze do drewna.
5. Uzupełnienie ubytków drewna z zastosowaniem mas szpachlowych o spoiwie akrylowym lub poliestrowym, przeznaczonych do zabytkowej stolarki.
6. Pokrycie drewna kryjącą, nawierzchniową warstwą malarską.

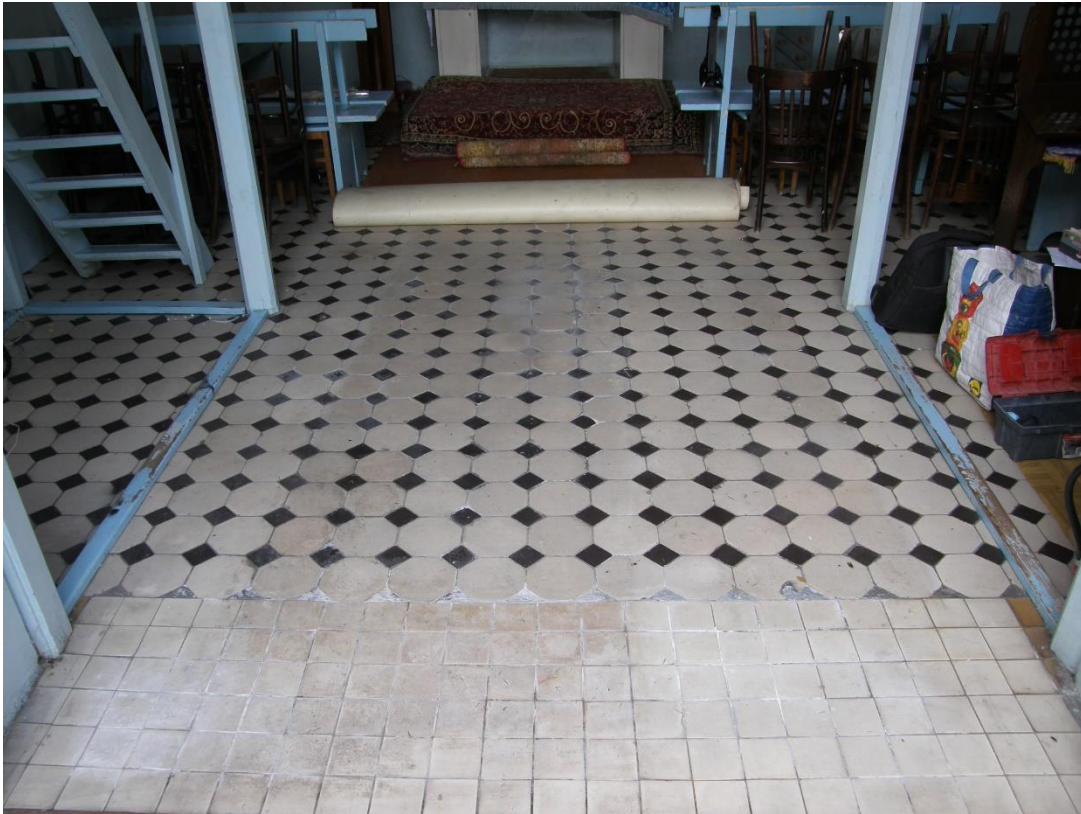
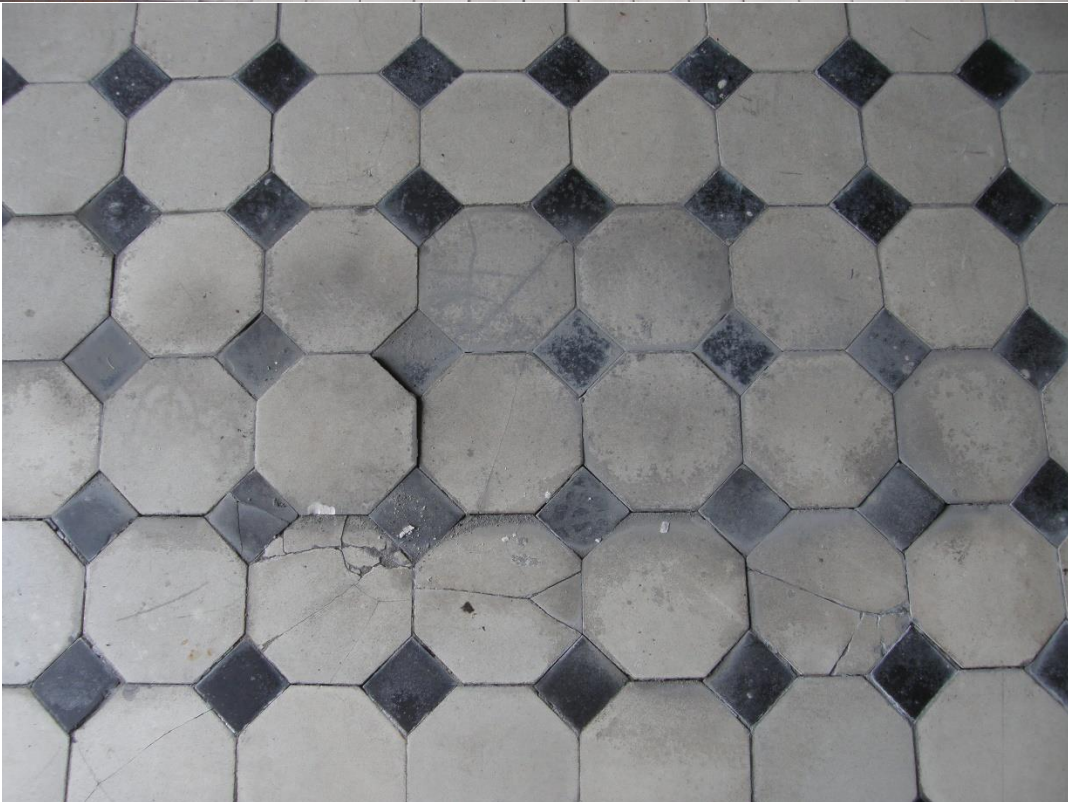
Fot. 9, 10. Wnętrze kaplicy przy ul. Brzeskiej 12 w Warszawie; widok posadzki

W centralnej części posadzki, najbardziej eksploatowanej, zaobserwować można odspojenia pojedynczych płytek. Jednak przeważająca część kompozycji zachowana jest w dostatecznym stanie. Zaobserwować można nieliczne spękania, drobne ubytki i wykruszenia.

Poza tym na powierzchni utworzyły się nieestetyczne nawarstwienia związane z intensywnym użytkowaniem obiektu.

3. Oczyszczenie posadzki metodą wybraną na podstawie prób.
4. Klejenie spękanych płytek z zastosowaniem odwracalnych klejów na bazie żywic akrylowych.
5. Rekonstrukcja brakujących płytek. Materiał ceramiczny o odpowiednich wymiarach i właściwościach należy zamówić u wyspecjalizowanego producenta.
6. Montaż zdemontowanych oraz zrekonstruowanych płytek z zastosowaniem zaprawy cementowo-wapiennej.
7. Zabezpieczenie powierzchni posadzki bezbarwnym woskiem przeznaczonym do kamienia. Powierzchnię, po odparowaniu rozpuszczalnika wosku należy delikatnie wypolerować.

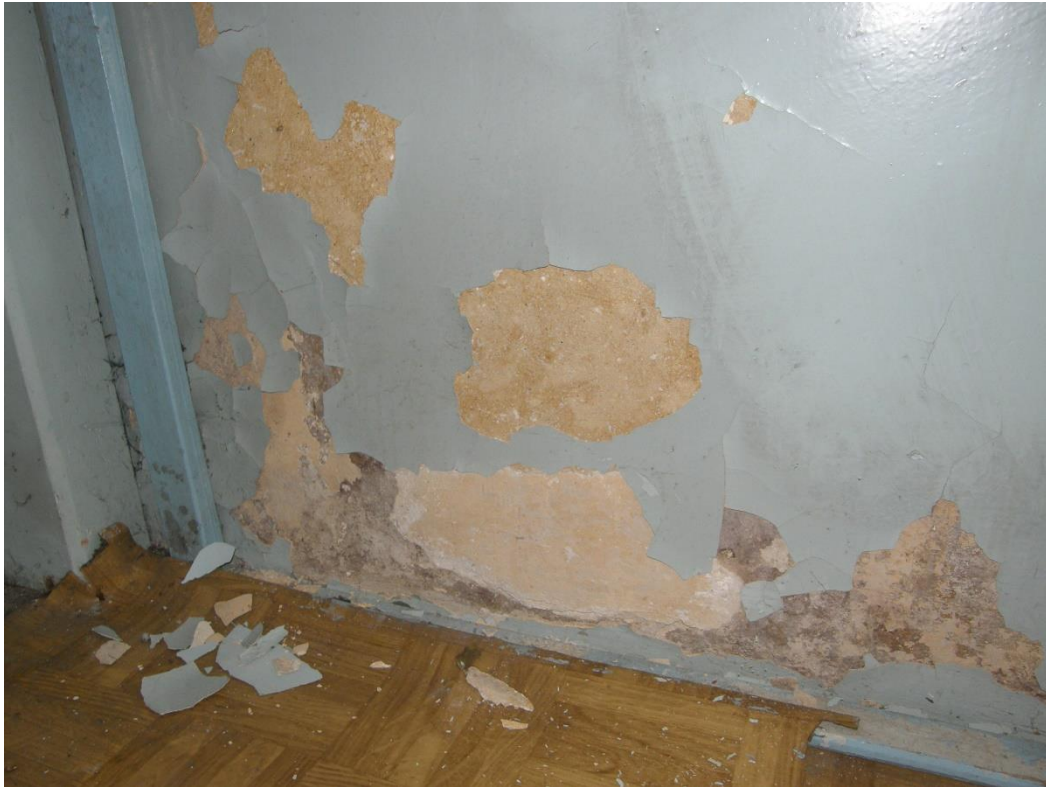
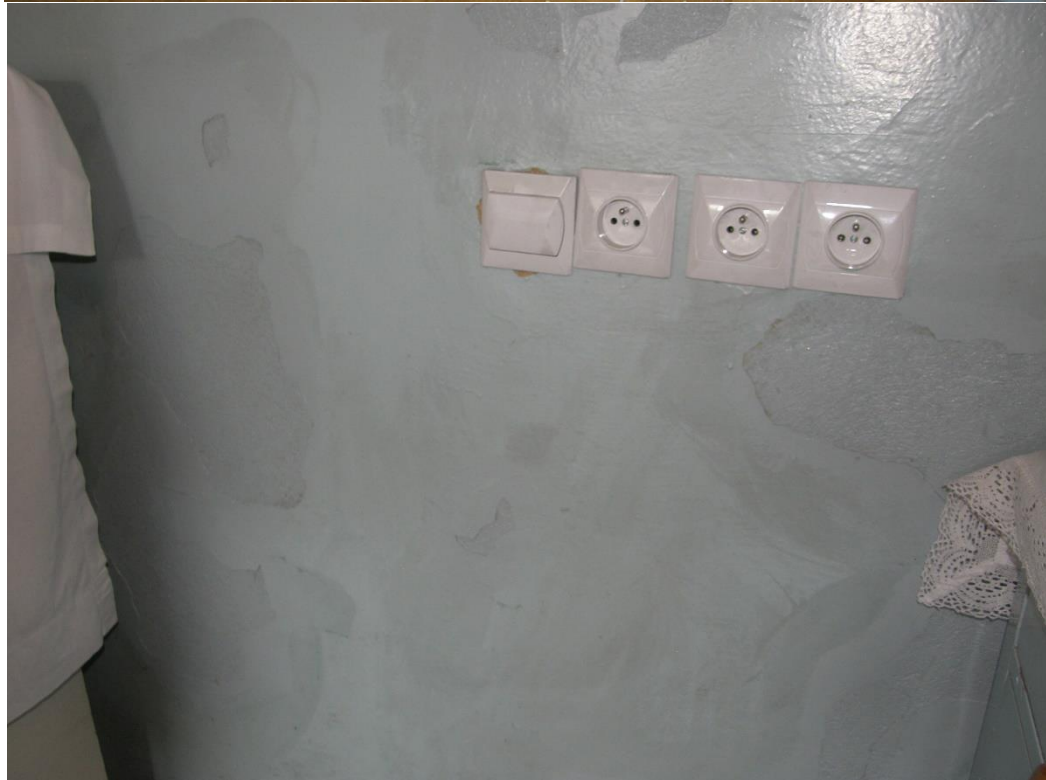
Zachowane, oryginalne tynki wewnątrz kaplicy zachowane są w dość dobrym stanie. Zaobserwować można jedynie nieliczne odspojenia, spękania i osypywanie się zaprawy – najbardziej intensywne w narożniku, w okolicach wejścia, z tyłu kaplicy. Poza tym zidentyfikowano wykonane w sposób nieestetyczny miejscowe naprawy tynku, głównie w związku z montażem instalacji elektrycznej.

Wapienna farba z pierwotnego opracowania wykazuje niski stopień przyczepności do podłoża oraz słabą spoiłość, typową dla materiałów wapiennych. Z tego powodu kładziono w następnych latach kolejne warstwy farb w tym farbę olejną (w cokołowej części), bardziej odporną na mechaniczne uszkodzenia. Twarda, szczelna powłoka odspaja się jednak od słabszego podłoża, pęka i łuszczy się wraz ze wszystkimi poprzednimi warstwami.

Fot. 15, 16. Wnętrze kaplicy przy ul. Brzeskiej 12 w Warszawie; widok zniszczeń tynku

1. Przegląd tynków pod kątem przyczepności do podłoża.
2. Skucie zdegradowanych oraz odspojonych fragmentów tynku. Wtórne tynki cementowe, o dobrej przyczepności do podłoża i estetycznym opracowaniu należy zachować.
3. Mechaniczne oczyszczenie ścian z luźnych powłok malarskich.
4. Pokrycie ścian zaprawą tynkarską opartą na spoiwie wapienno-cementowym. Zaleca się zastosowanie dostępnych na rynku, gotowych mieszanek zapraw przeznaczonych do prac tynkarskich w obiektach zabytkowych. Należy zastosować system dobranych ze sobą warstw zapraw jednego producenta:
  - warstwa szczepna,
  - tynk,
  - gładź.

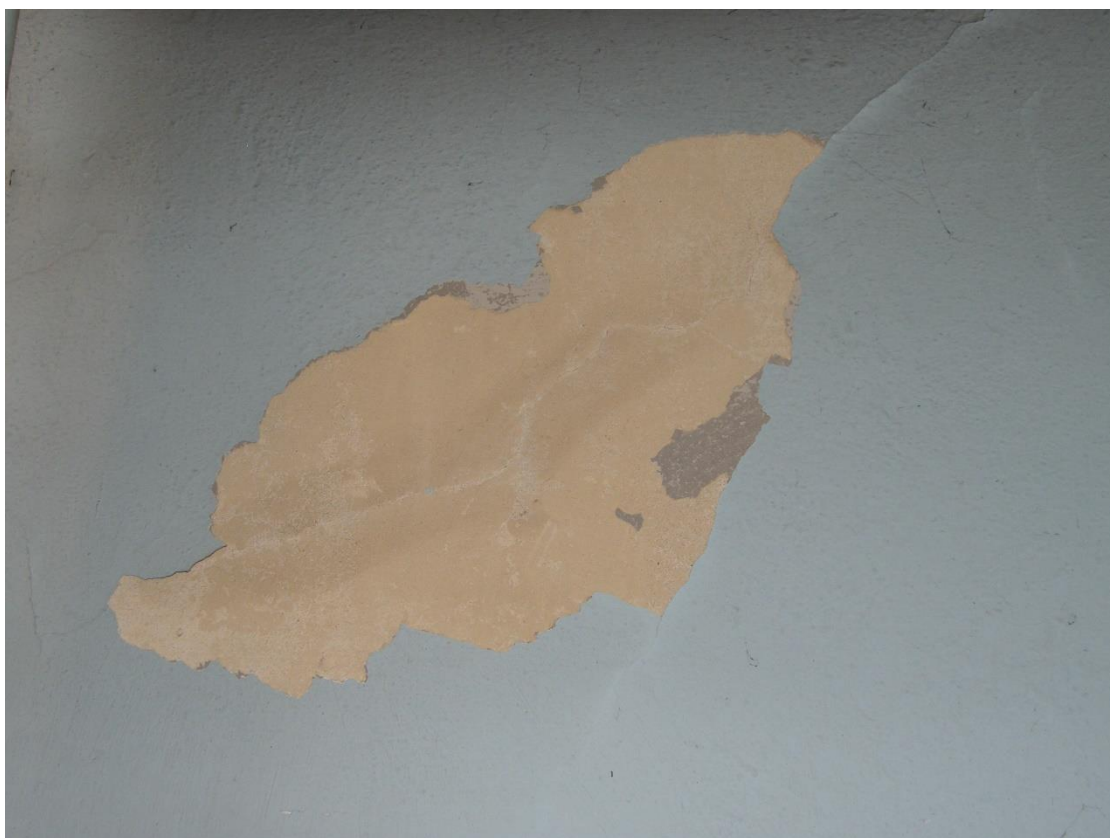
Wierzchnią warstwę wykończenia ścian stanowiła farba, prawdopodobnie wapienna, w kolorze przełamanej bieli, której obecność potwierdziły odkrywki stratygraficzne wykonane w ramach przeprowadzonych badań konserwatorskich, zrealizowanych na potrzeby opracowania niniejszej dokumentacji projektowej. Zidentyfikowany kolor to NCS S 2010-Y10R.

Fot. 17. Wnętrze kaplicy przy ul. Brzeskiej 12 w Warszawie; odkrywka na tynku – widoczna pierwotna warstwa malarska w kolorze złamanej bieli

Należy przywrócić pierwotny wystrój kolorystyczny wnętrza z zastosowaniem odpowiednio dobranej, złamanej bieli: NCS S 2010-Y10R.

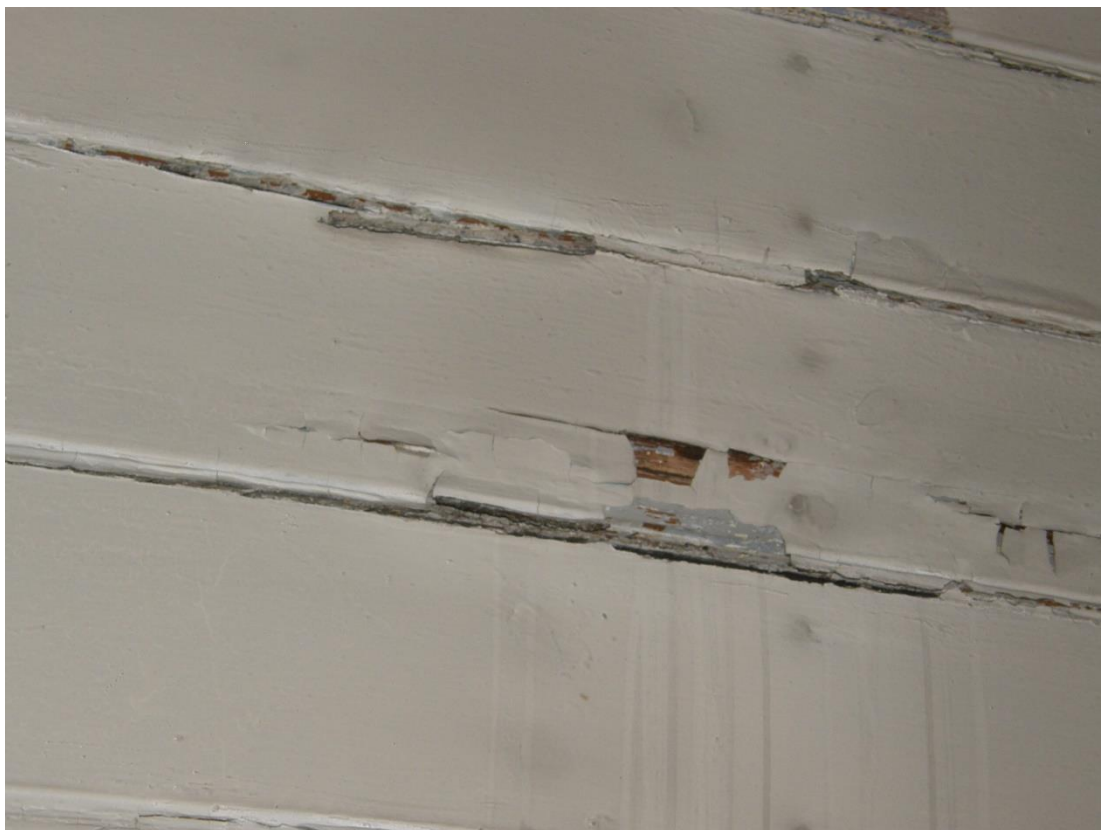
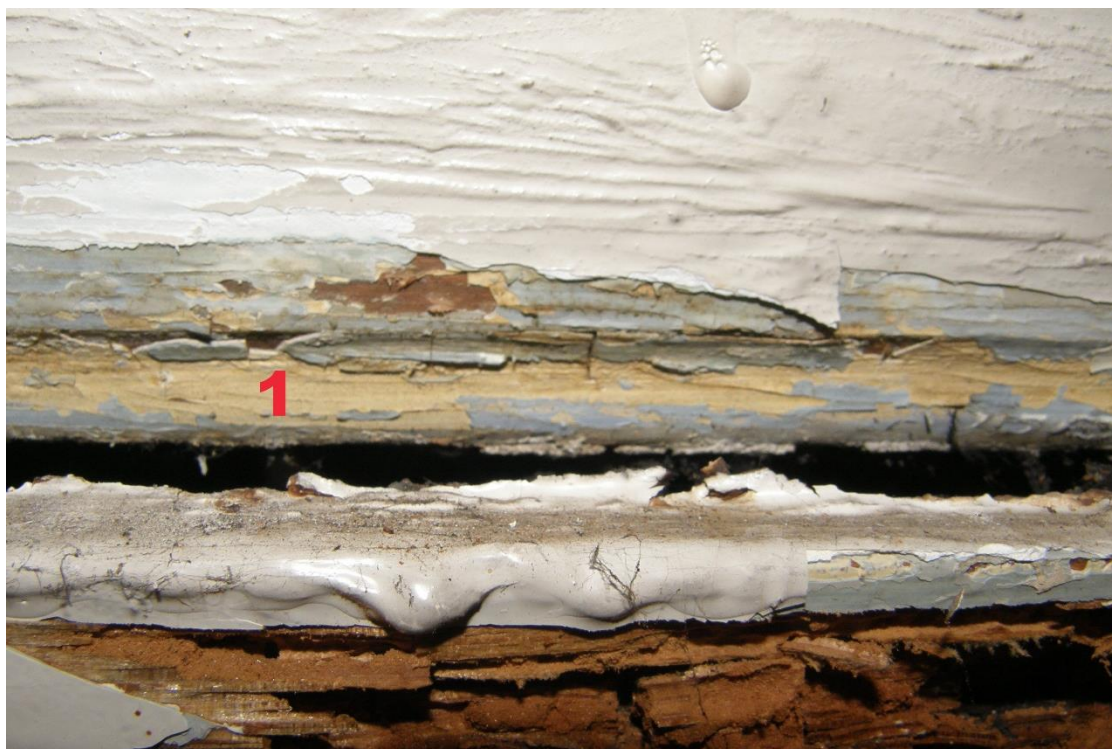
Wszystkie elementy drewniane wykończono warstwą kryjącej farby w kolorze złamanej bieli, prawdopodobnie olejnej. Zidentyfikowany pierwotny kolor wykończenia to NCS 1510-Y10R.

Fot. 19, 20. Wnętrze kaplicy przy ul. Brzeskiej 12 w Warszawie; fragmenty stropu; widoczna pierwotna warstwa malarska (nr 1)

Do malowania nawierzchniowego proponuje się dwukrotnie nakładany dwuskładnikowy, barwny i półmatowy lakier na bazie akrylanu w kolorze złamanej bieli NCS 1510-Y10R.

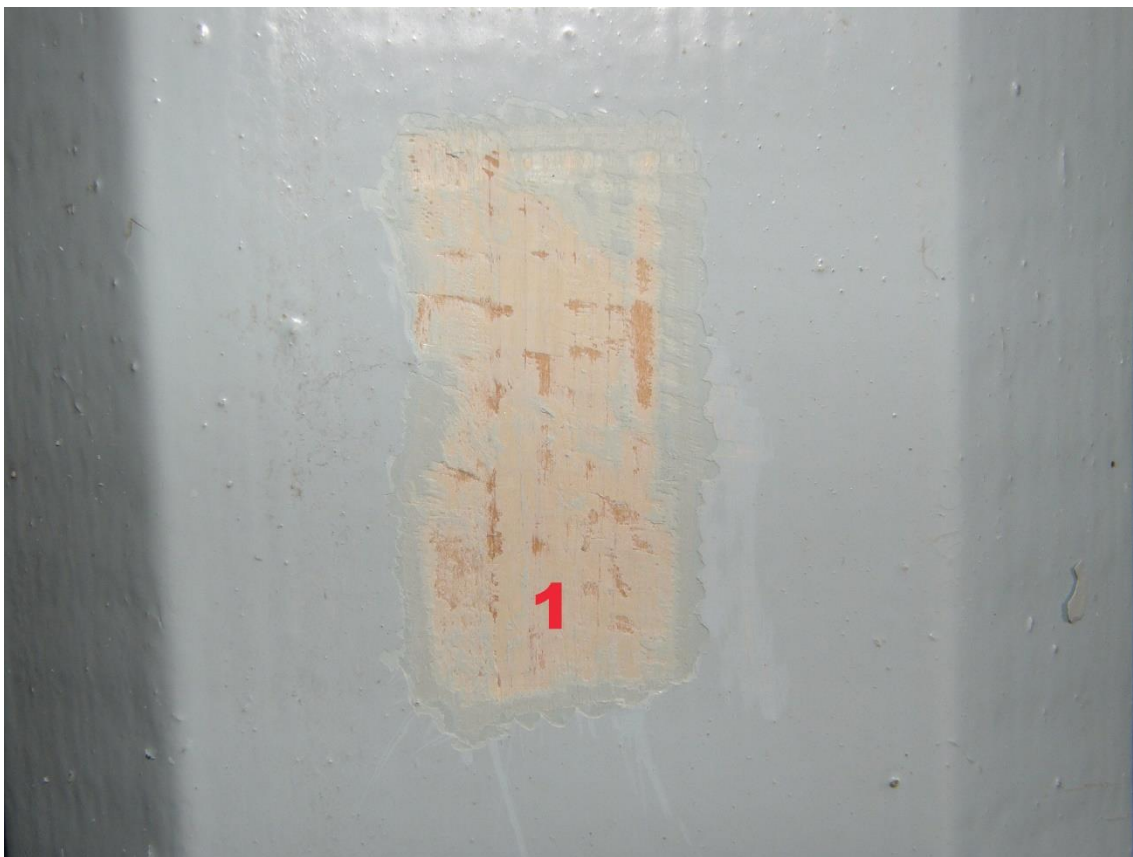
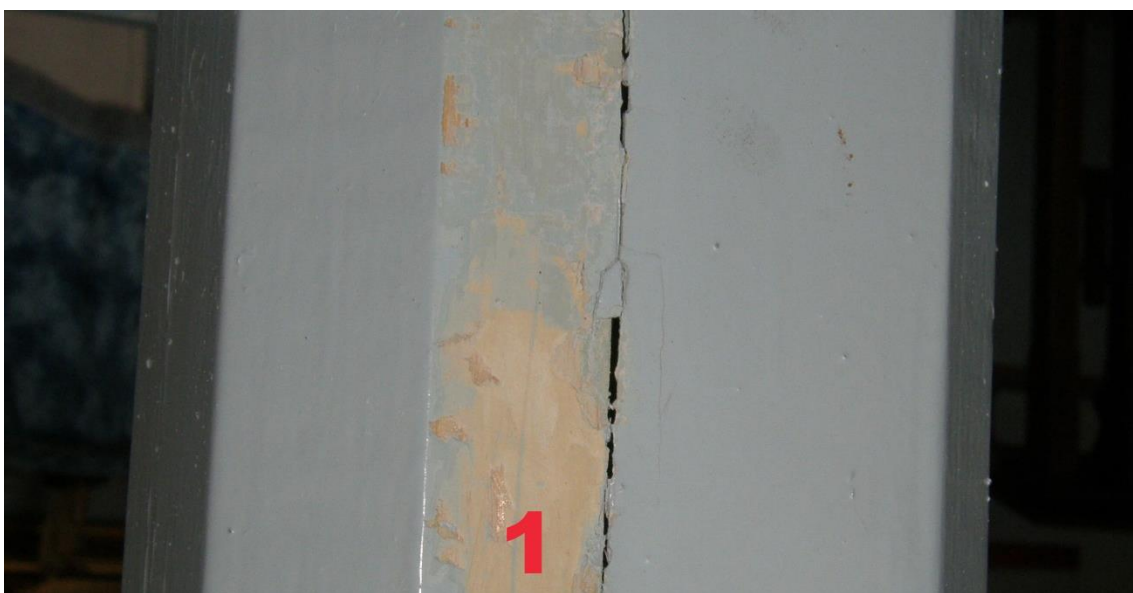
Fot. 21, 22. Wnętrze kaplicy przy ul. Brzeskiej 12 w Warszawie; odkrywki na podporach empory;  
widoczna pierwotna warstwa malarska (1)

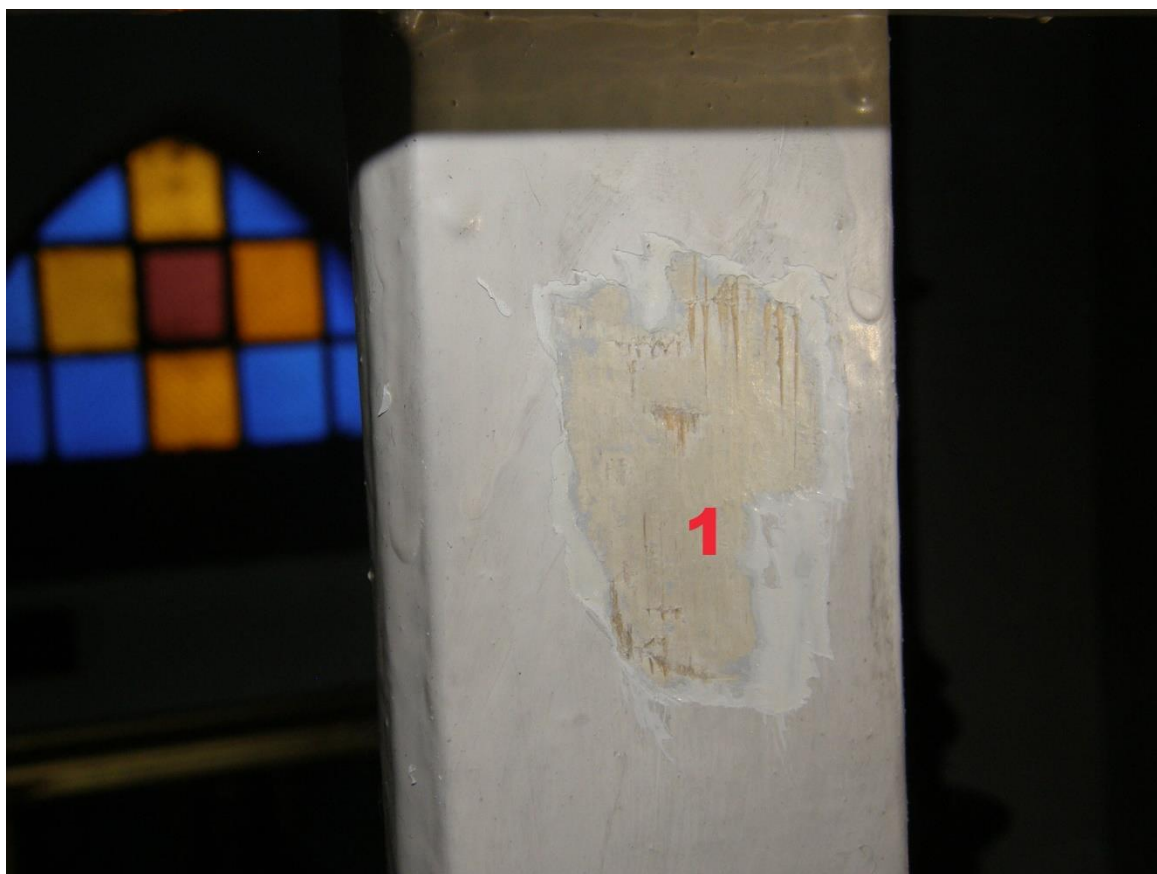
Fot. 23. Wnętrze kaplicy przy ul. Brzeskiej 12 w Warszawie; odkrywka na balustradzie empory;  
widoczna pierwotna warstwa malarska (1)
