**OCENA STANU TECHNICZNEGO OBIEKTÓW OCZYSZCZALNI  
ŚCIEKÓW W ŁĄDKU-ZDROJU**

**SPORZĄDZIŁ:  
mgr inż. Konrad Szmidt  
Kierownik DWiK**

Lądek-Zdrój 20 stycznia 2015 r.

**DOKUMENTACJA FOTOGRAFICZNA STANU TECHNICZNEGO  
OBIEKTÓW OCZYSZCZALNI ŚCIEKÓW W ŁĄDKU-ZDROJU**

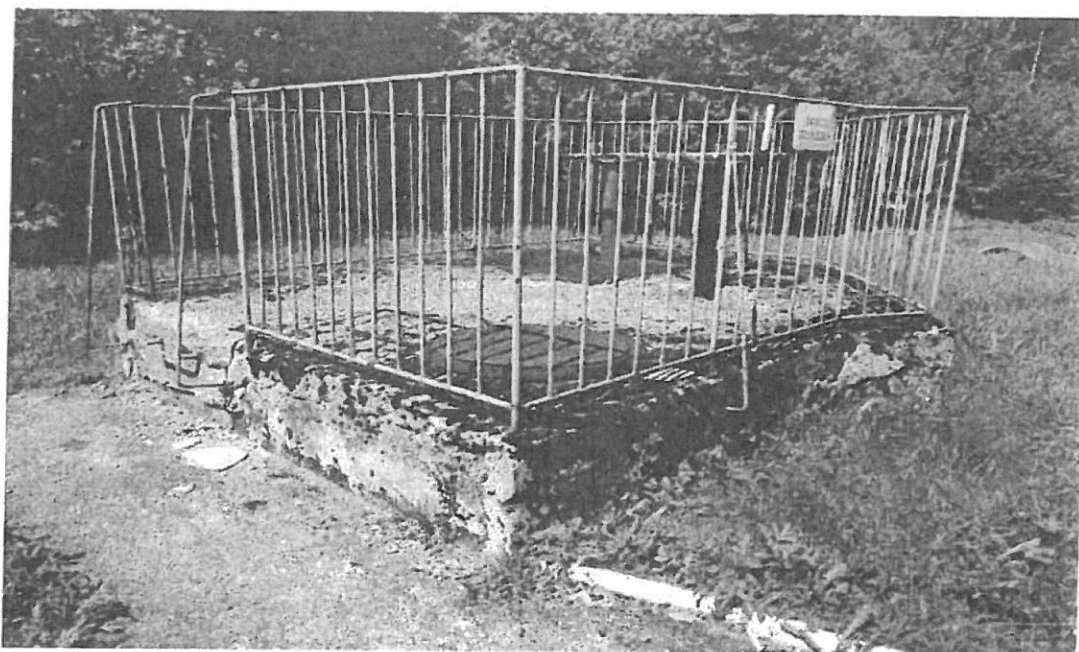
Fot. 1. Widok ogólny studni rozdzielczej. Widoczne napędy zastawek drewnianych kierujących ścieki do oczyszczalni, lub w przypadku nadmiaru ścieków do przelewu i rzeki. Beton studni zerodowany.

1. Studnia S-2 pełni rolę studni rozdzielczej, z której nadmiarowe wody mieszane w okresie intensywnych opadów atmosferycznych odprowadzane są z ominięciem oczyszczalni do odbiornika. Konstrukcja obiektu nie zagraża bezpieczeństwu. Dalsza eksploatacja obiektu wymaga naprawy wynikającej z konieczności nałożenia powłoki antykorozyjnej i wodoszczelnej wewnątrz komory oraz antykorozyjnej na zewnątrz. Zabezpieczenie trwałości konstrukcji można zrealizować poprzez zastosowanie warstw torkretowych betonów uzupełniających. Czynności te rozwiążą problem trwałości konstrukcji. Należy wymienić zastawki kierujące przepływem ścieków

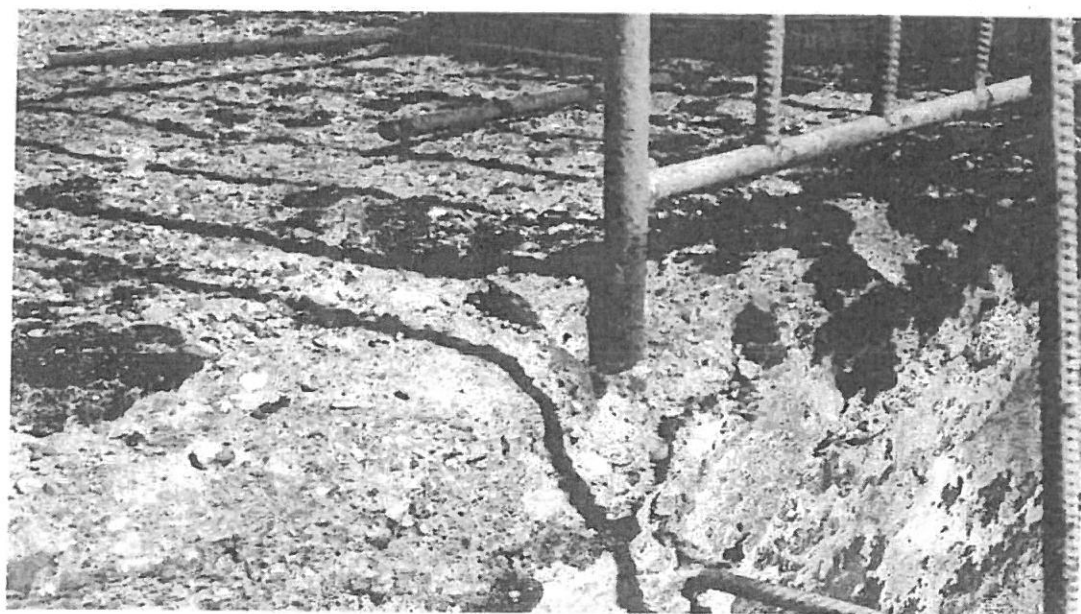
Fot. 2. Zerodowana żelbetowa płyta nastudzienna studni S-1 z odsłoniętymi miejscami montażowymi barierek ochronnych

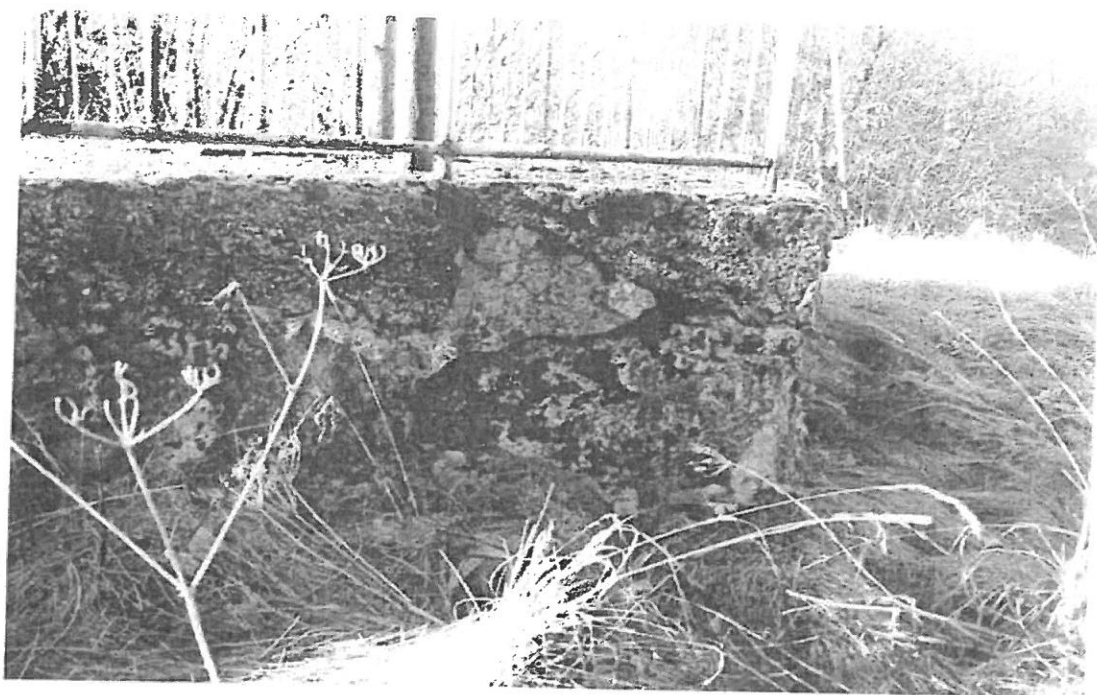
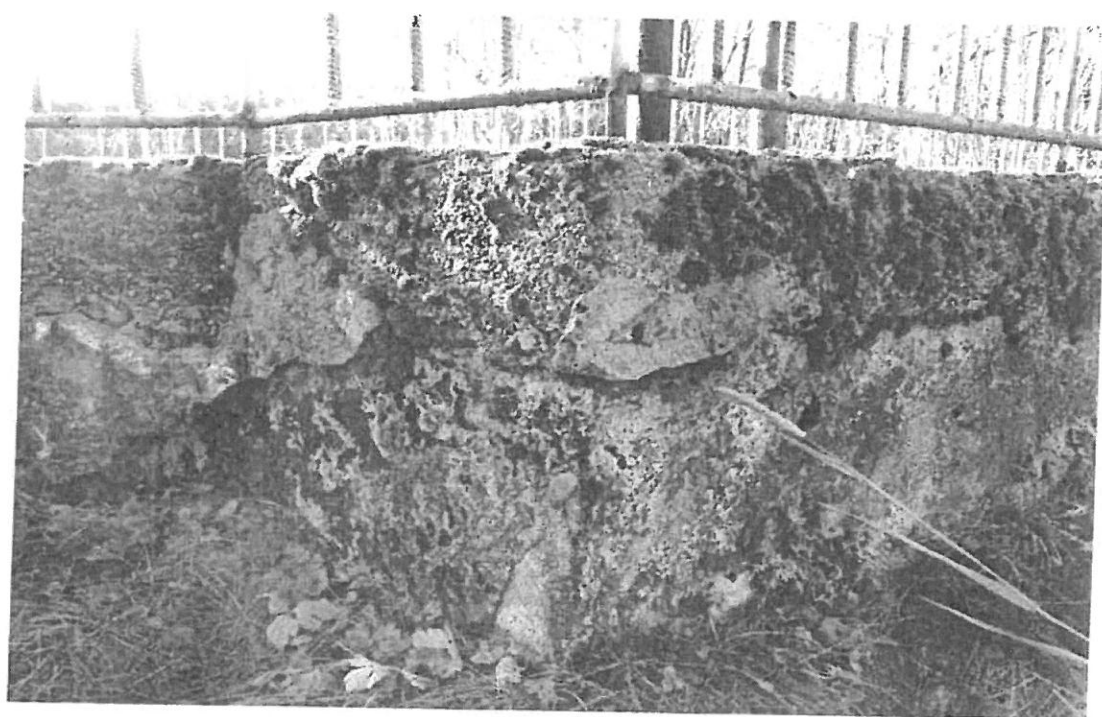
Fot. 3, 4. Całkowicie zniszczona izolacja przeciwwilgociowa wykonana z preparatu ABIZOL. Tynk zewnętrzny „oblicówka” odparzona odpadła.

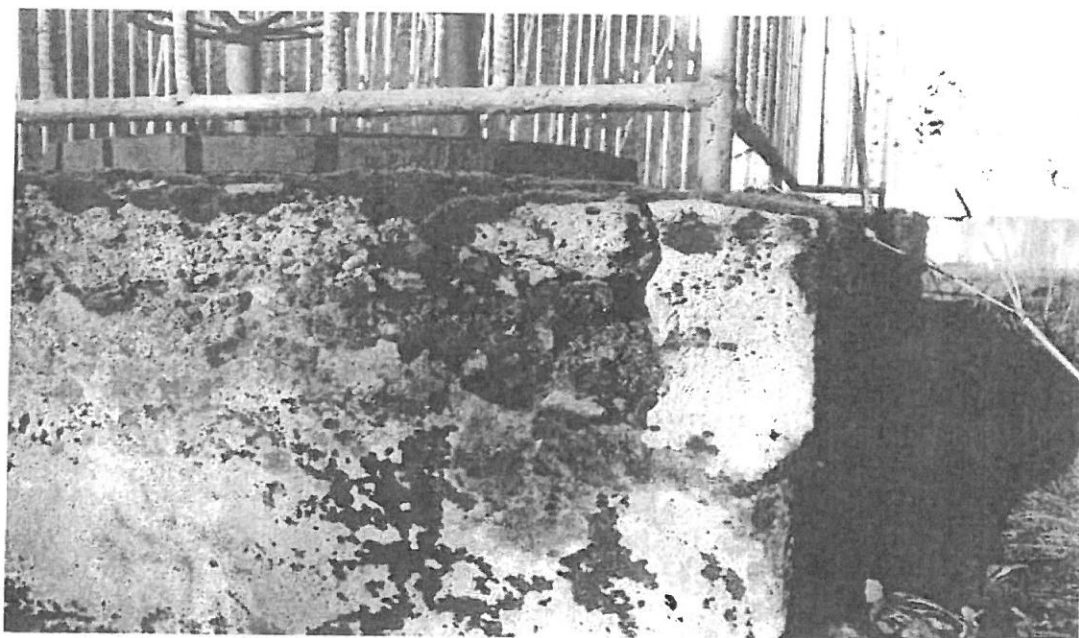
Fot. 5. Widoczne spękania płyty „nastudziennej” oraz miejsca niezawibrowania betonu.

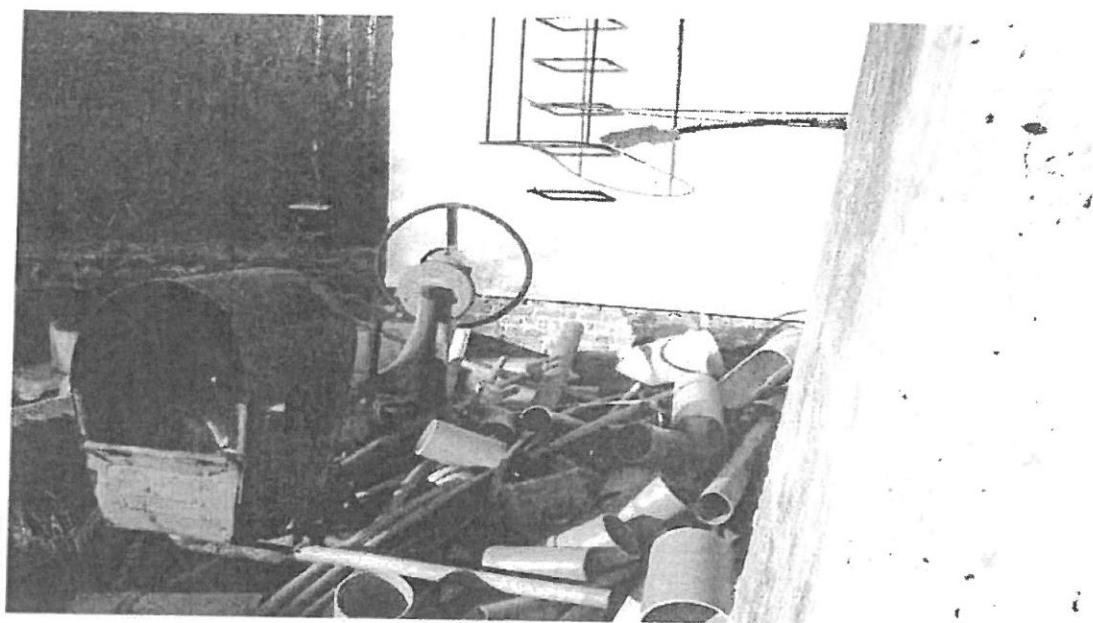
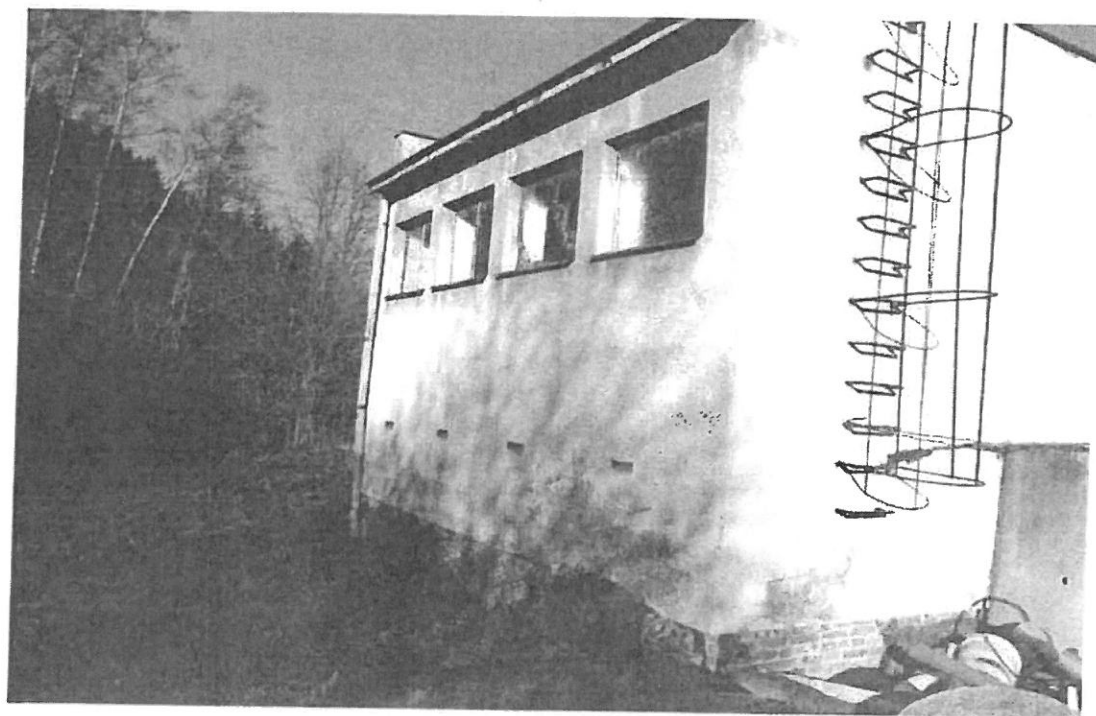
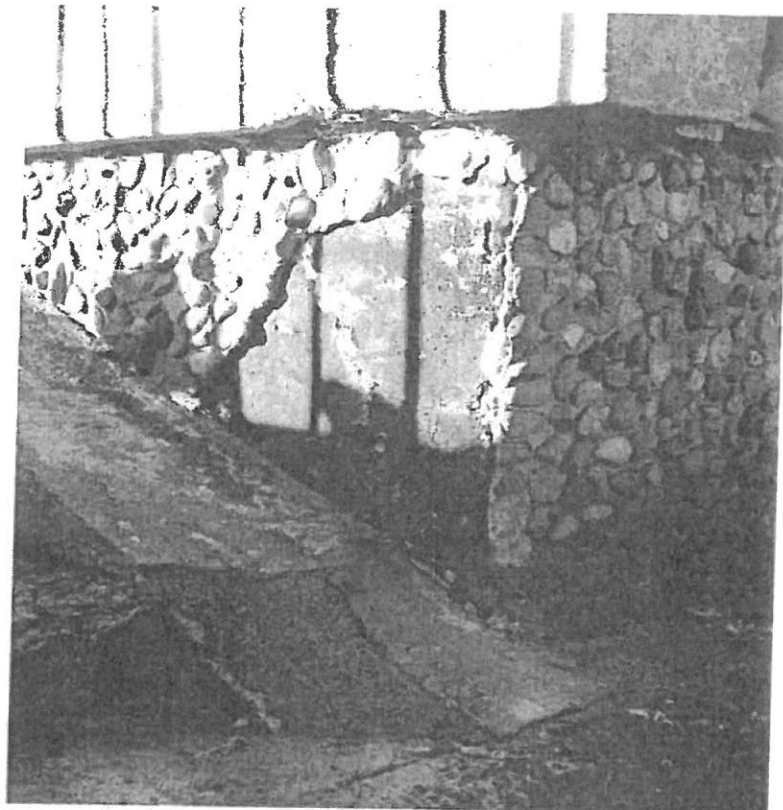
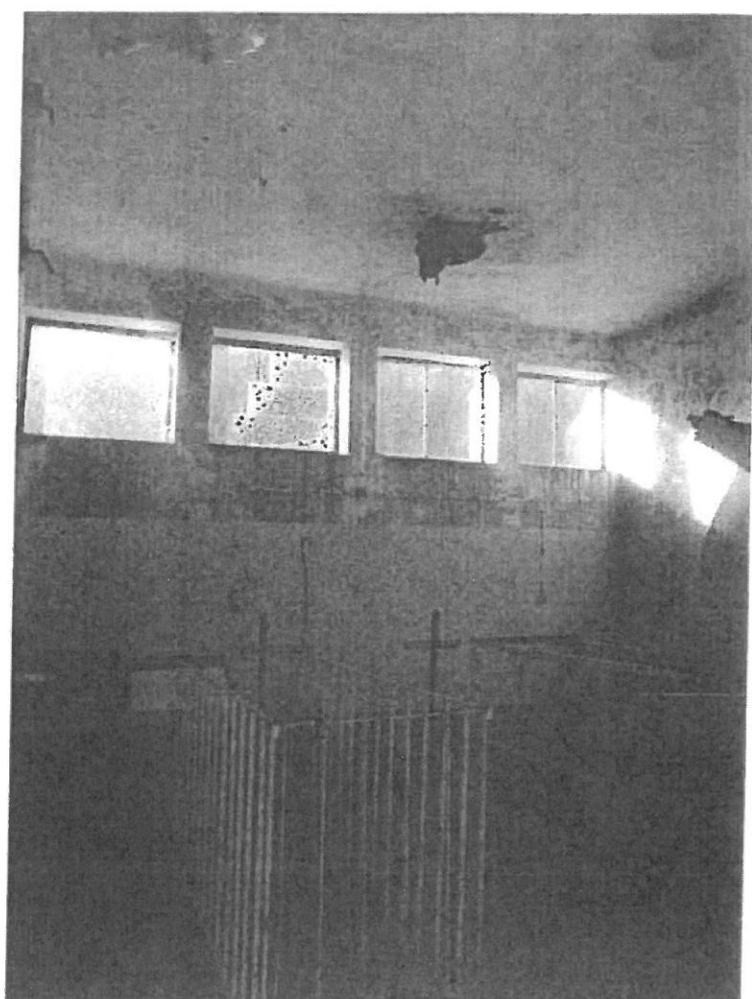
Fot. 7,8,9. Ściany budynku kratowni. Oblicówki wykonane z kamieni żwirowych, położone na izolacji przeciwwilgociowej ABIZOL.

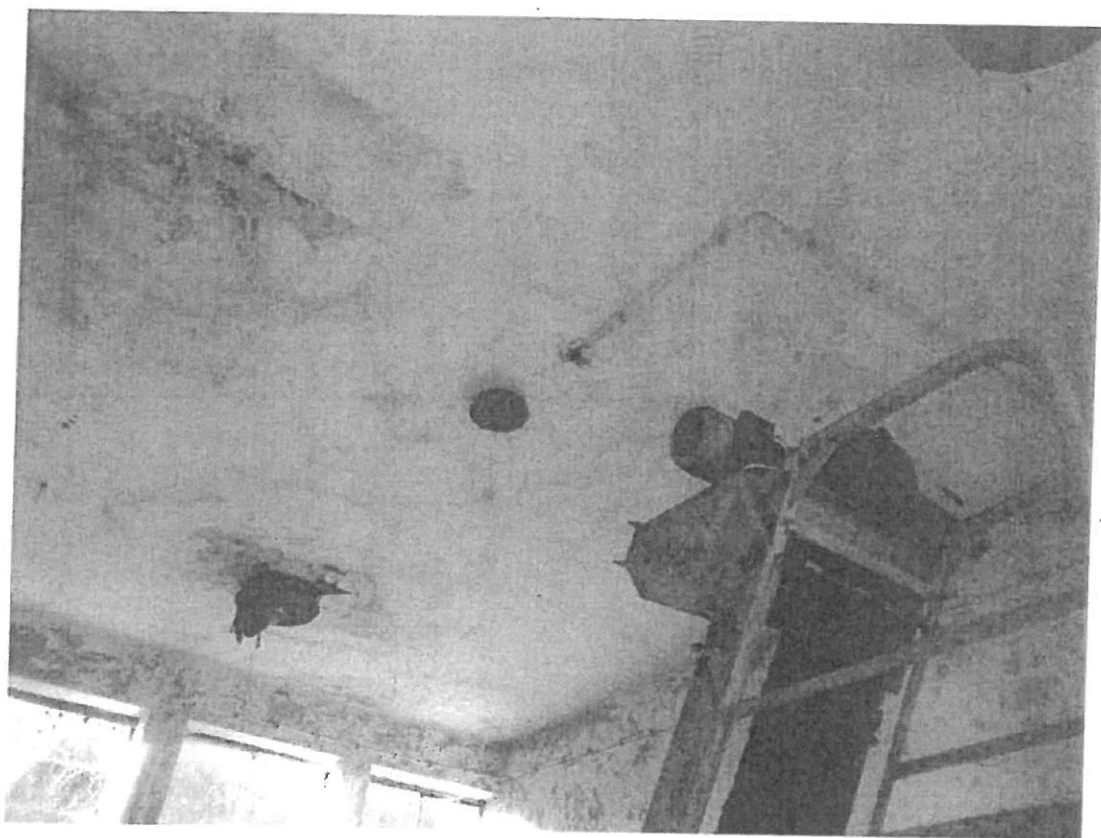
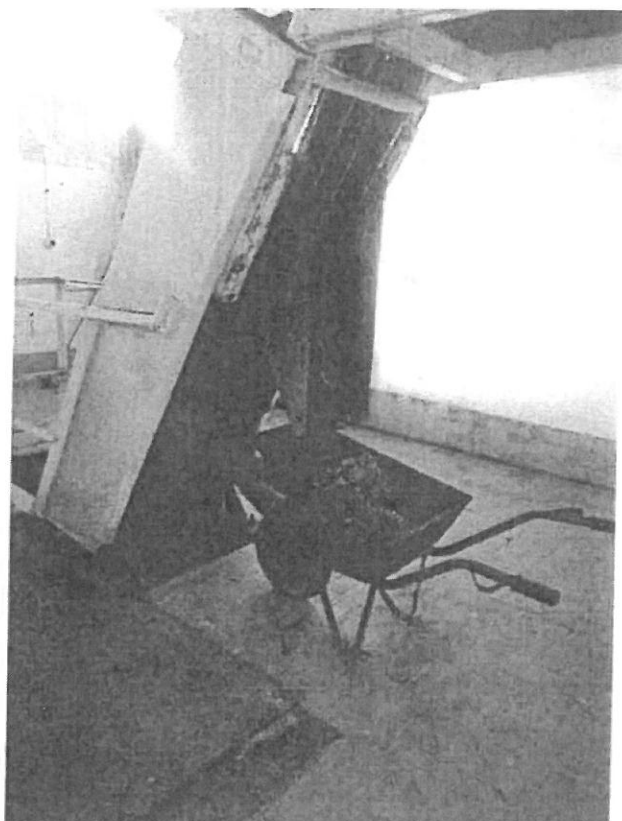
Fot. 10,11. Wnętrze budynku krat. Skorodowane wyrzutnie wentylacji grawitacyjnej. Widoczne wykwity spowodowane nieszczelnościami dachu

2. Budynek krat nie wymaga stosowania specjalistycznych technologii zabezpieczających dla dalszej eksploatacji. Ogólny stan techniczny konstrukcji należy uznać za dostateczny. Obiekt wymaga prac naprawczych: tynkarsko-malarskich oraz wymiany systemu wentylacji mechanicznej w budynku i pokrycia dachowego

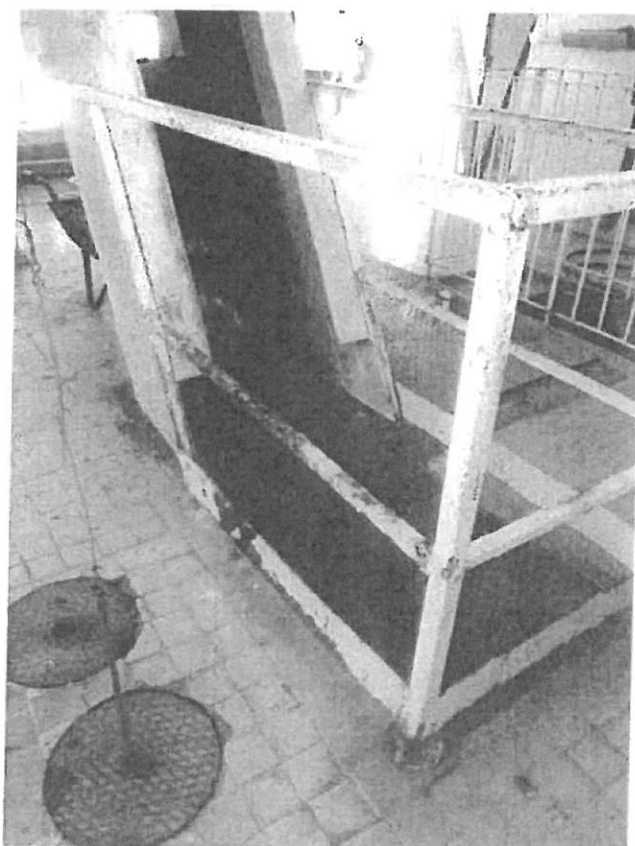
Fot. 12,13. Krata mechaniczna. Widoczne skorodowania elementów metalowych

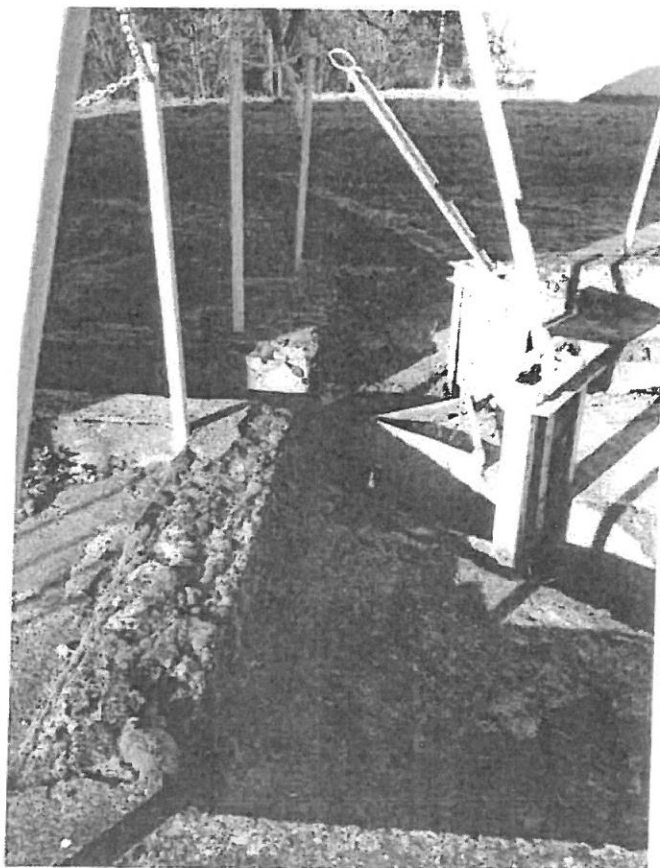
3. Piaskowniki. Powyżej zwierciadła ścieków i w strefie wahań zwierciadła stwierdzono znaczne zniszczenie betonów konstrukcyjnych i profilowych oraz nieszczelności zastawek zamykających. Jest to efektem erozyjnego oddziaływania środowiska oraz niewłaściwego wykonania obiektu na etapie budowy. Należy jednak wnosić, że betony poniżej powierzchni terenu są w dobrym stanie technicznym. Przewiduje się

Fot.15. Kierownica betonowa z zamontowanym zabezpieczeniem stalowym wraz z zastawkami drewnianymi. Widoczna erozja betonu.

wykonanie reprofilacji, ze zbrojeniem dodanym, metodą nanoszenia torkretu lub odlewanie ścianek koryt podłużnych.

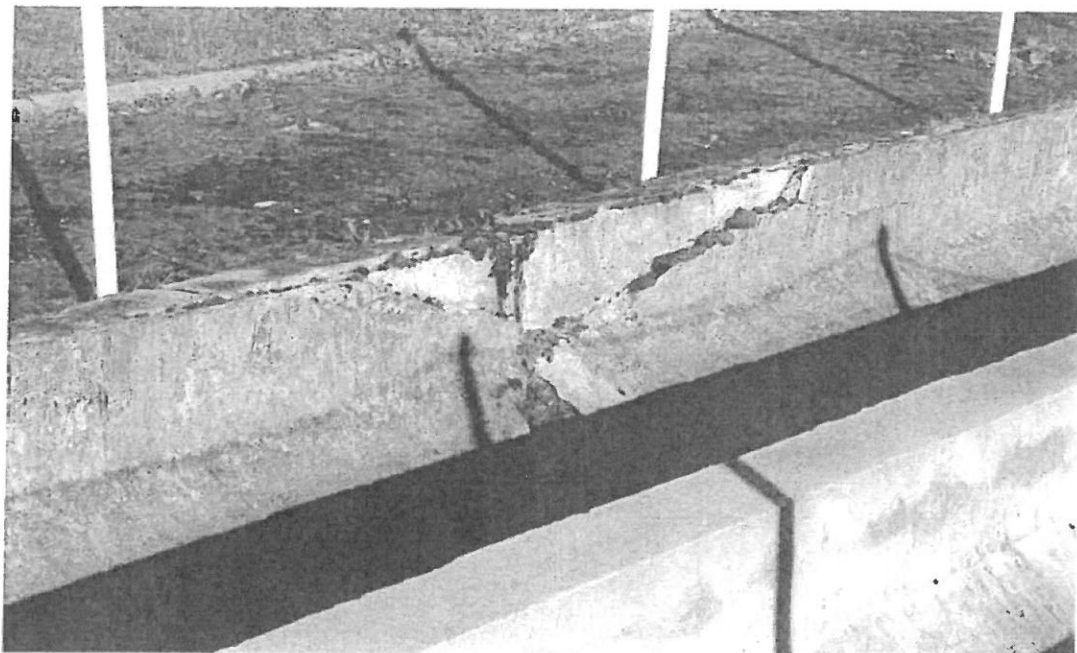
Fot.16. Zniszczenia erozyjne spowodowane panującymi warunkami atmosferycznymi.

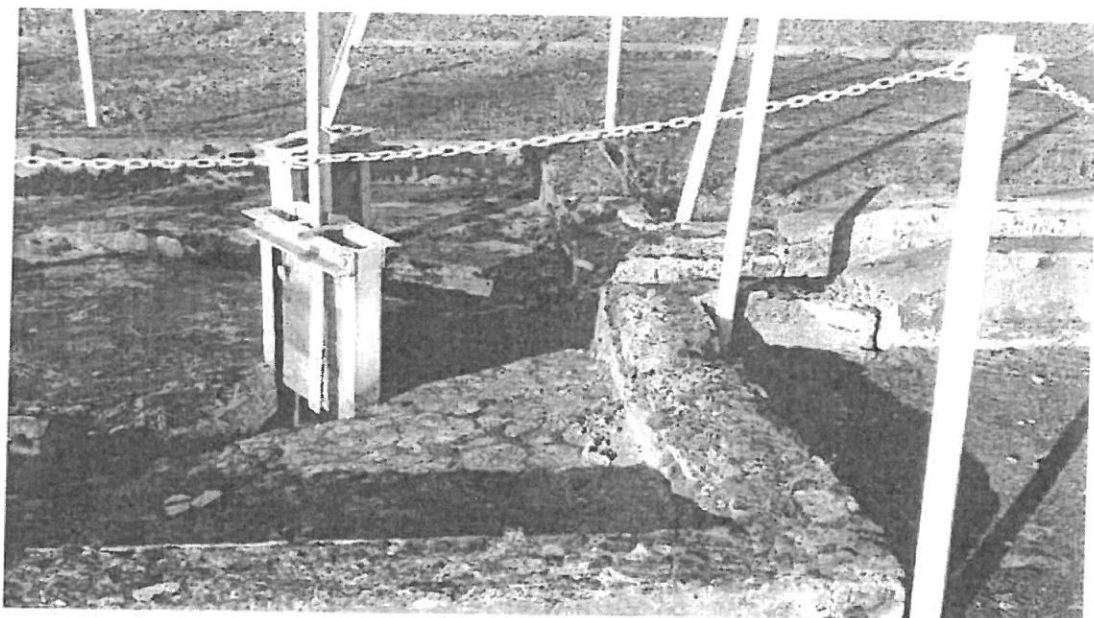
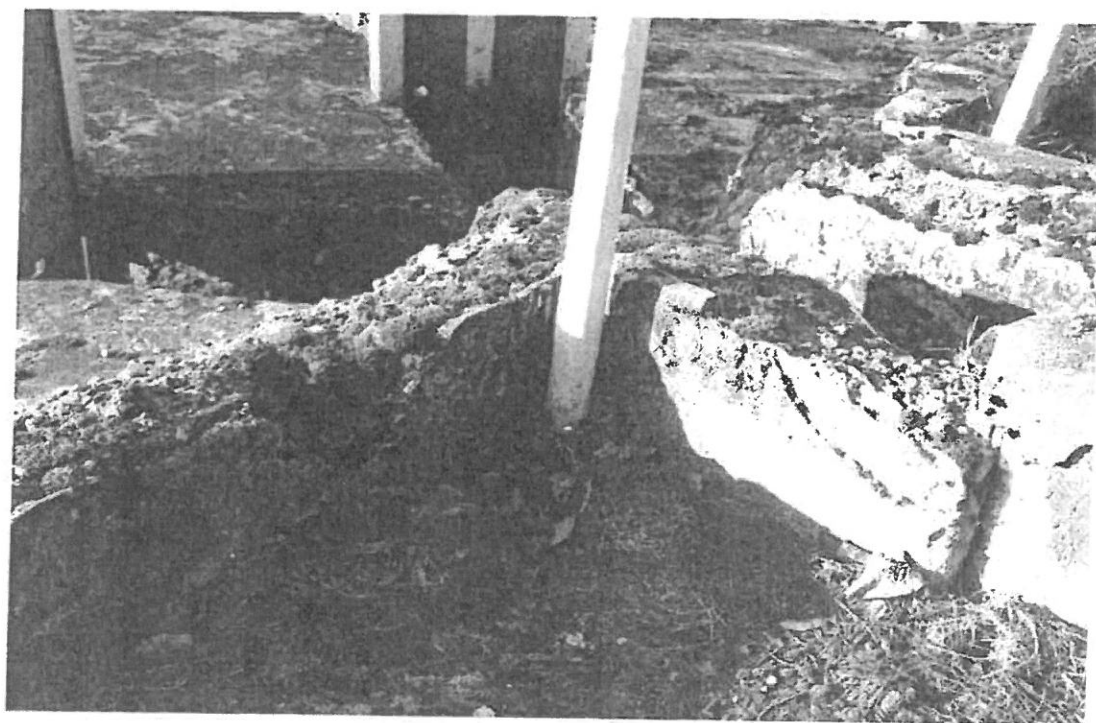
Fot.17,18. Odpływ z piaskowników, połączenia z korytem pomiarowym. Widoczna erozja i spękania betonu.

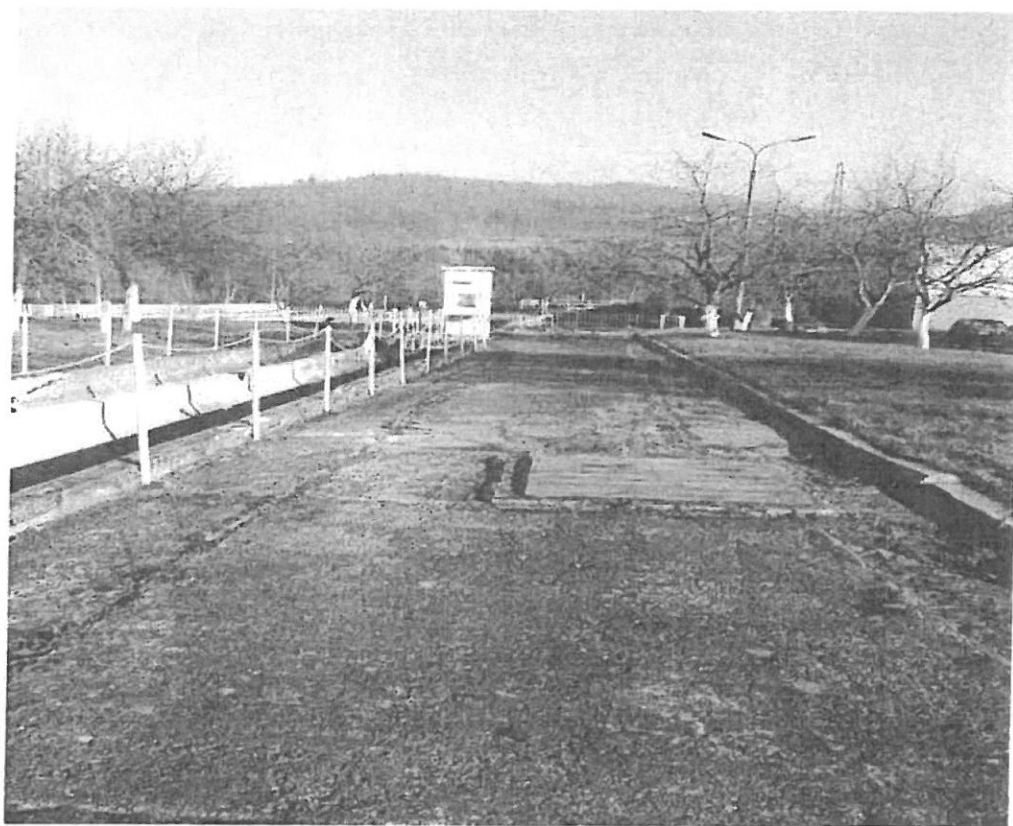
Fot.19. Droga dojazdowa do piaskowników i koryta pomiarowego. Widoczne zerodowanie i zapadnięcia płyt nawierzchniowych.

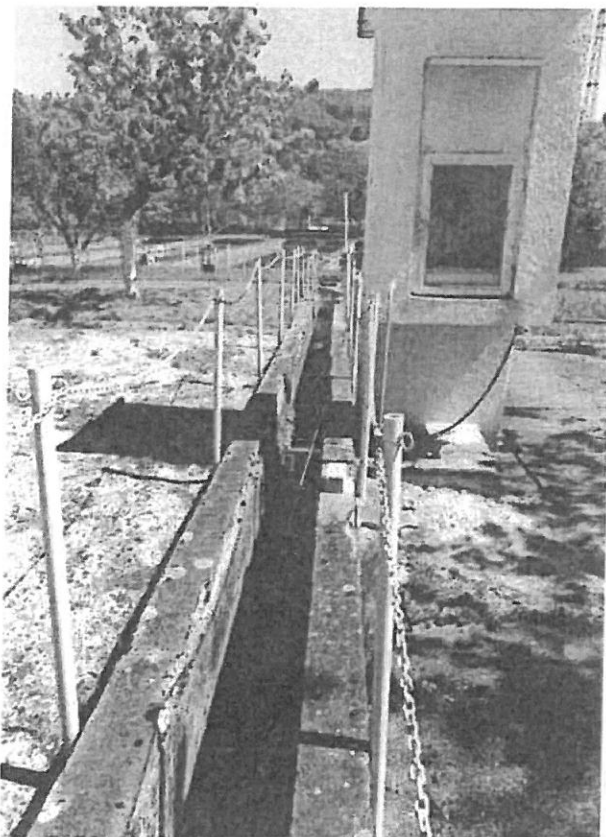
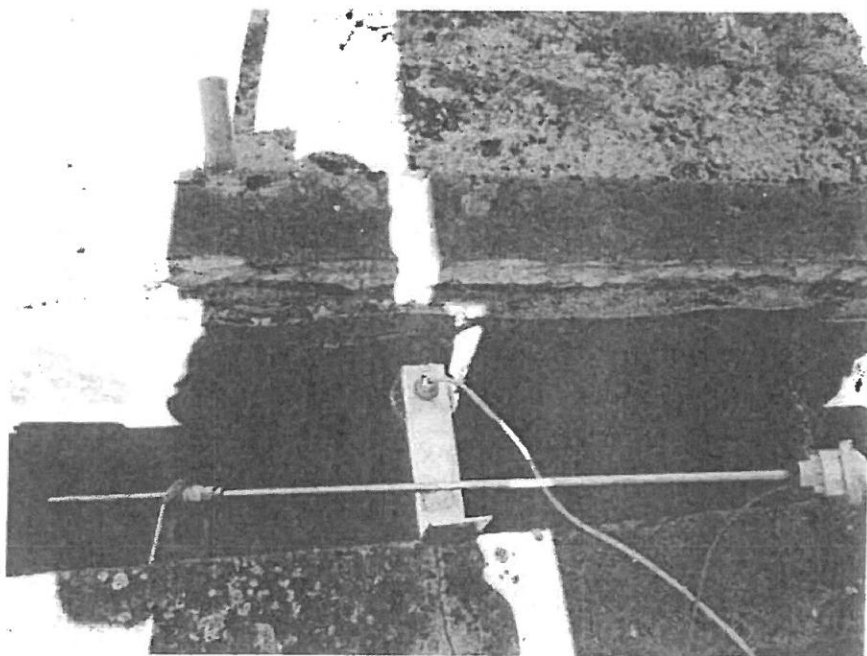
4. W korycie pomiarowym oraz kanałach rozdzielczych stwierdzono ubytki betonów w strefie nadściekowej. Wymaga to przeprowadzenia prac naprawczych w zakresie murarsko — tynkarskim. Zaleca się stosowanie do reprofilacji specjalnych zapraw typu PCC o zwiększonej odporności na wpływy atmosferyczne i erozję.

Fot. 20,21. Widok ogólny koryta pomiarowego z zamontowanym urządzeniem do pomiaru ilości dopływających ścieków. Zbliżenie na uszkodzenia betonu.

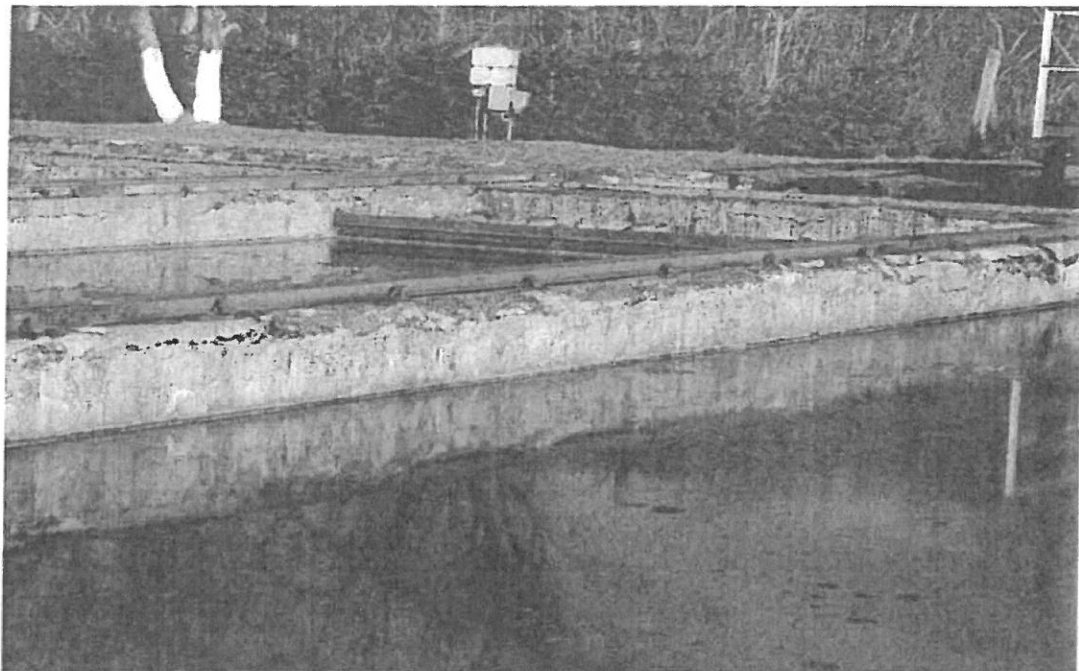
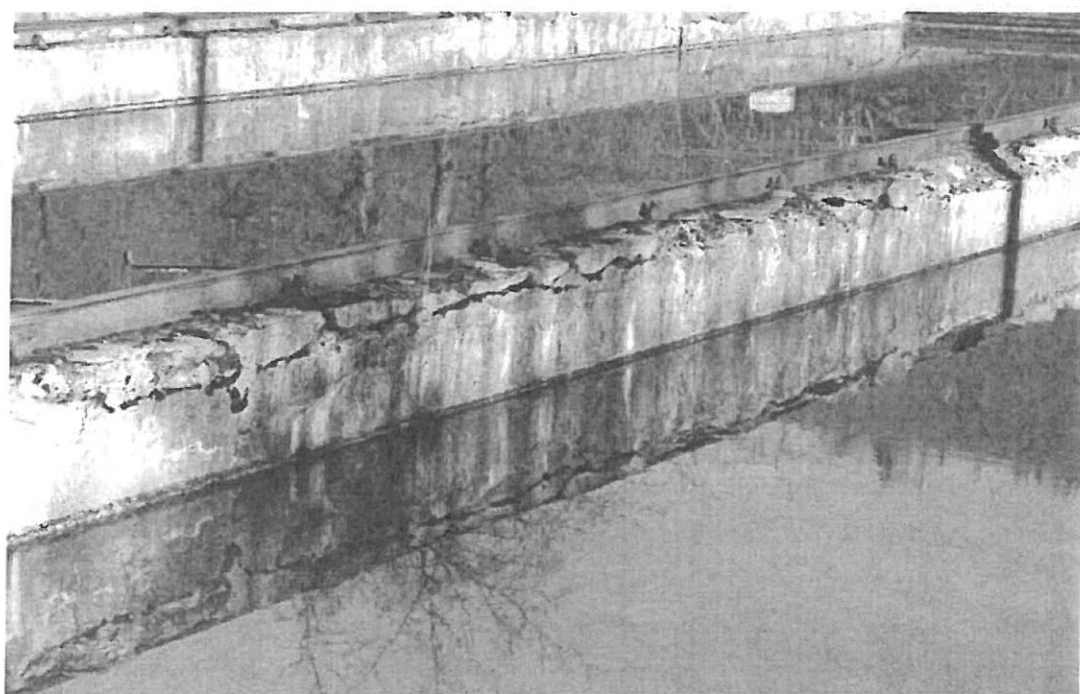
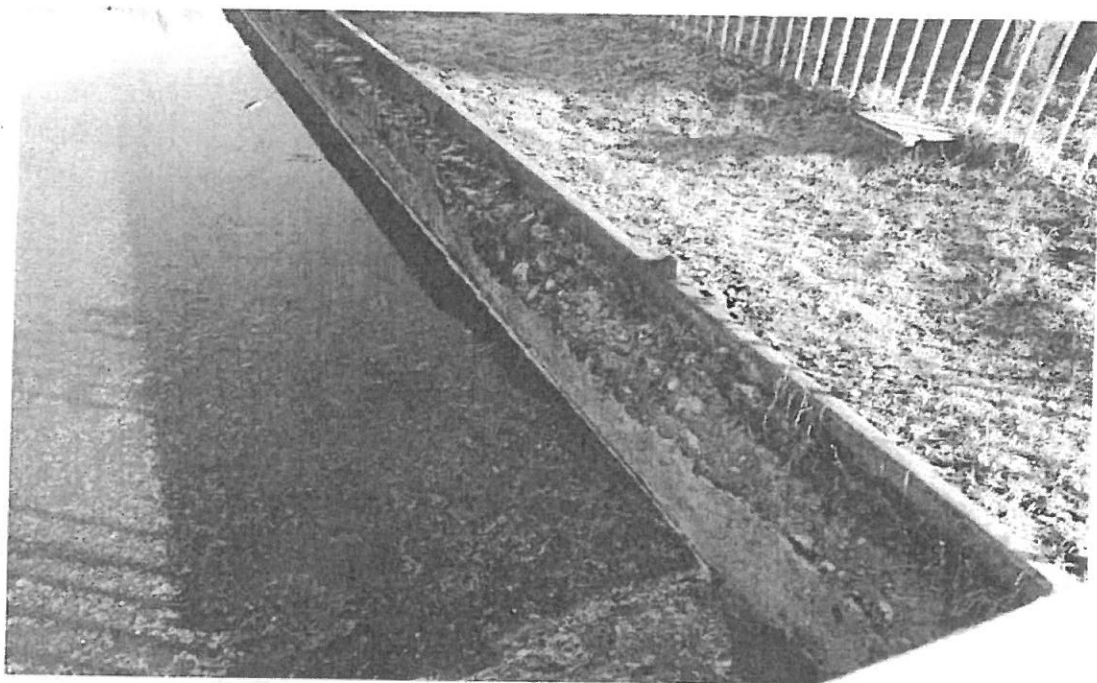
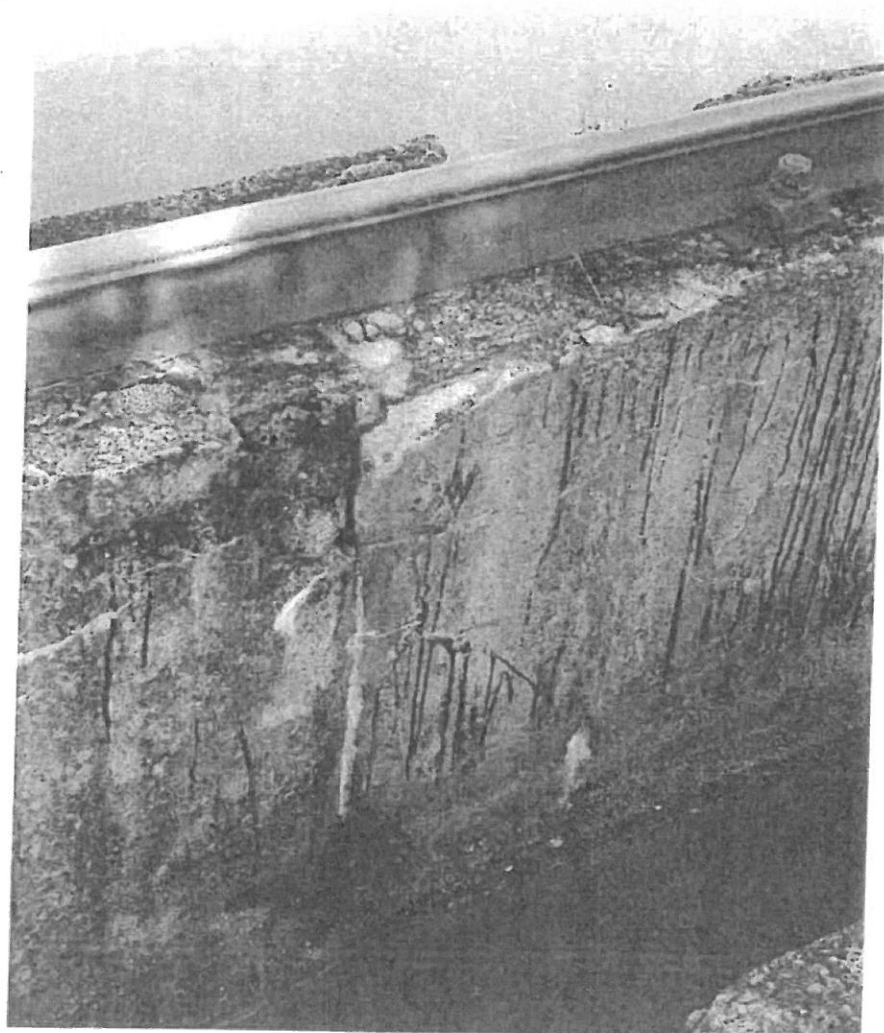
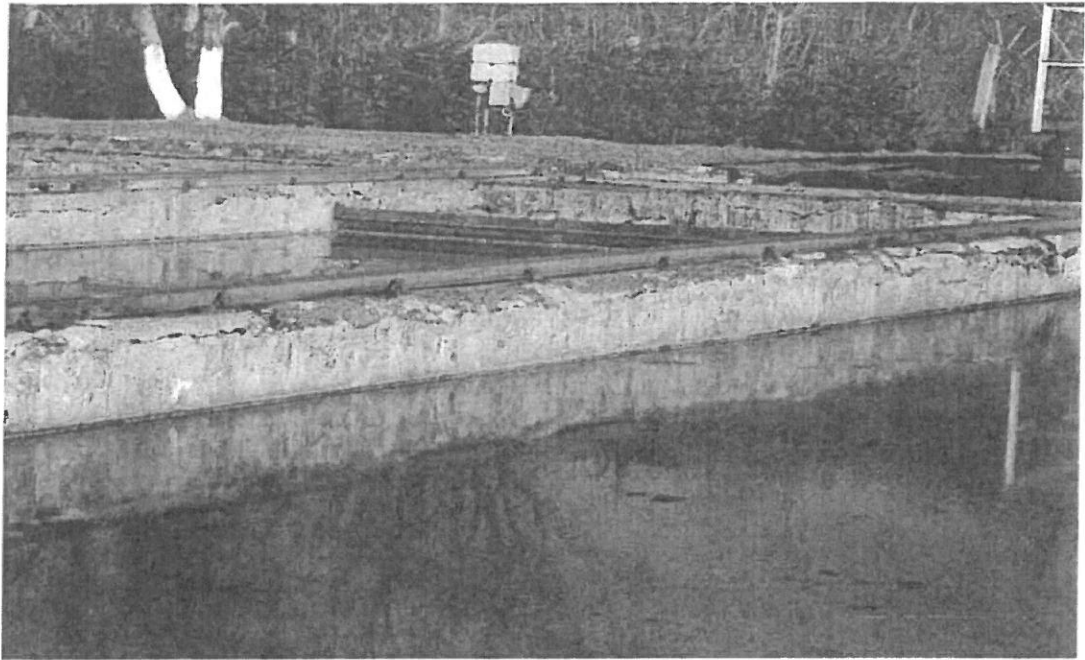
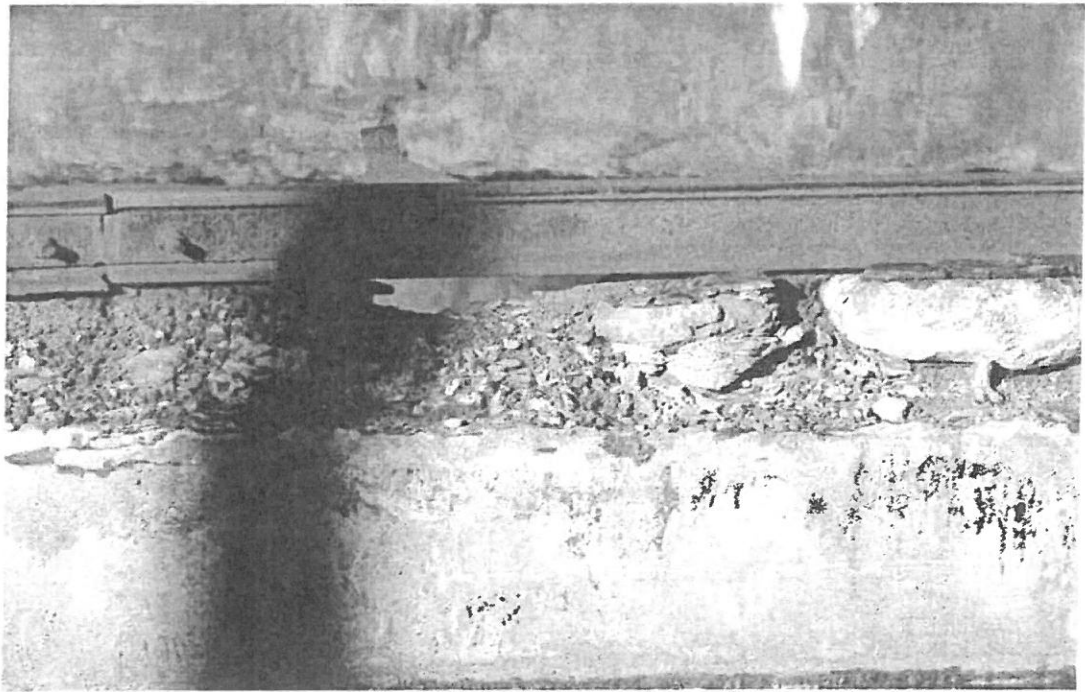
5. Stan techniczny osadników wstępnych i wtórnych pozwala na ich wykorzystanie w procesie modernizacji oczyszczalni ścieków w Łądku-Zdroju. Obiekt wymaga przeprowadzenia napraw w zakresie budowlano-konstrukcyjnym. Fragmenty konstrukcji wystawione na działanie czynników atmosferycznych są spękanymi poziomymi pęknięciami mrozowymi co wymaga głębokiej reprofilacji. Należy jednocześnie sądzić, że w strefie poniżej zwierciadła ścieków stan techniczny betonów jest dobry. Kanały odprowadzające ścieki są także w dostatecznym stanie technicznym. Wymagają jedynie odbić i napraw tynkarsko-murarskich. Izolacja typu Abizol R+P. oraz z papy osłonięta cegłą jest w dobrym stanie technicznym i nie wymaga renowacji. W obiekcie wystąpiły niespodziewane spękania wzdłużne ścian oraz płyty dennej. W takim przypadku niezbędne będzie przeprowadzenie prac naprawczych, zależnie od stanu destrukcji obiektu, w zakresie:

Fot.25,26,27,28,29,30,31. Osadniki wstępne. Widoczne spękania na styku ścieki-powietrze, widoczny wpływ termiczny na przegrody poszczególnych osadników. Wierzchnia część dolewana i remontowana odpada.

- iniekcji uszczelniającej,
- wykonanie płaszcza zbrojonego z narzutem torkretowym z dodatkową warstwą wodoszczelną,
- ostatecznie wykonanie obudowy tworzywowej typu SURE GRIPE.

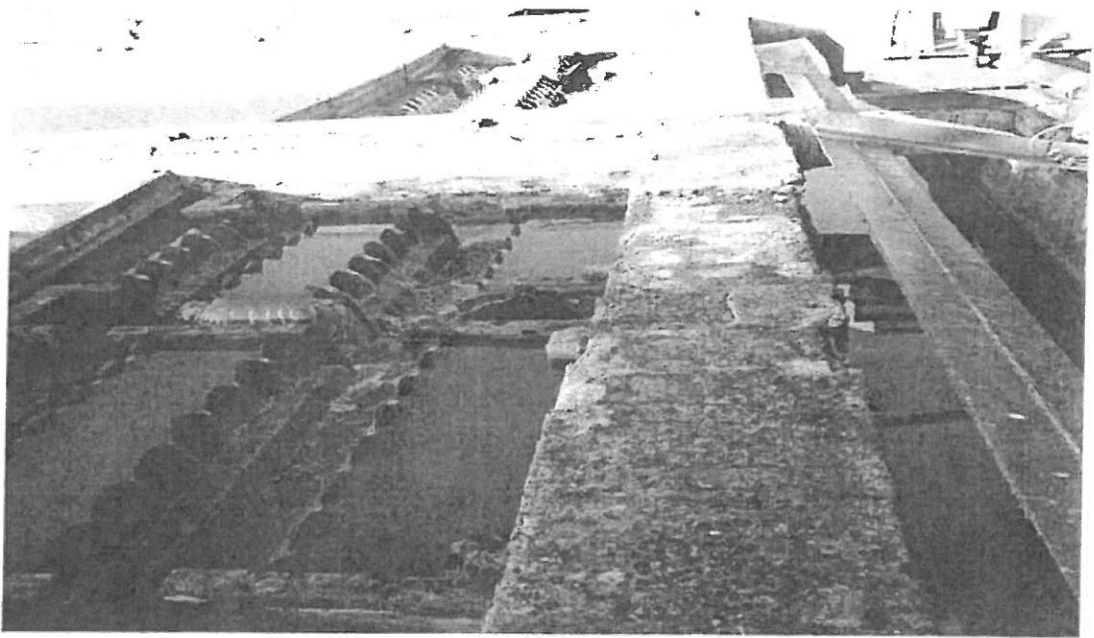
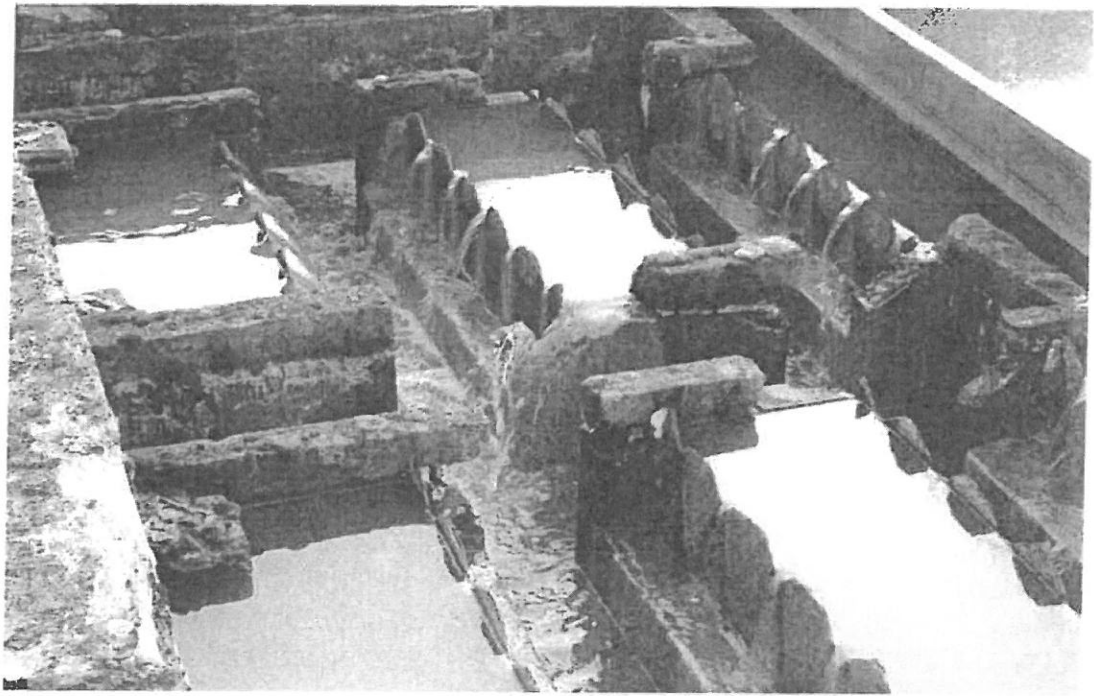
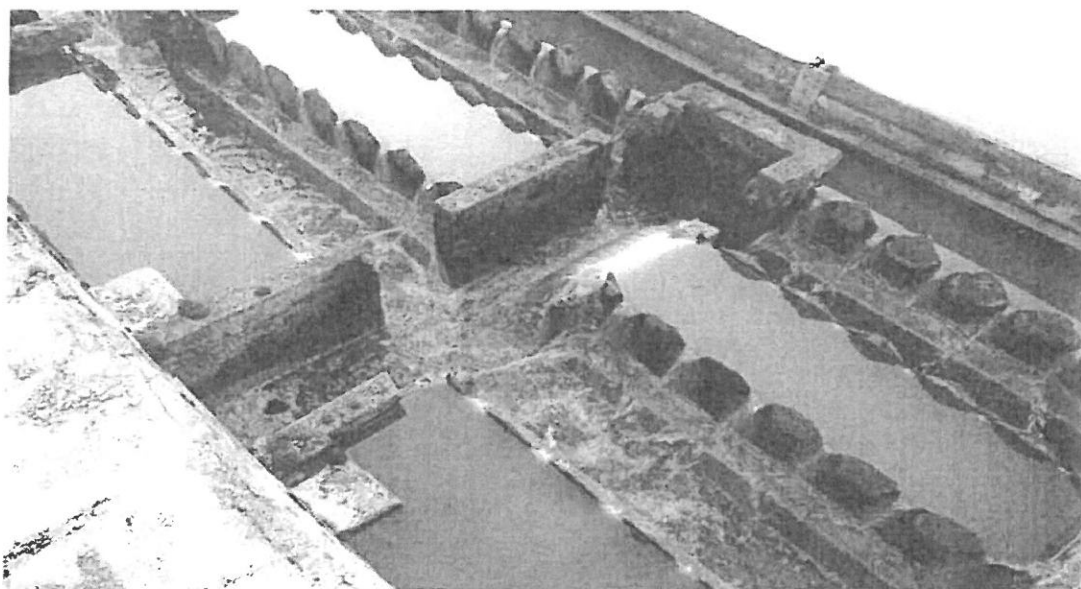
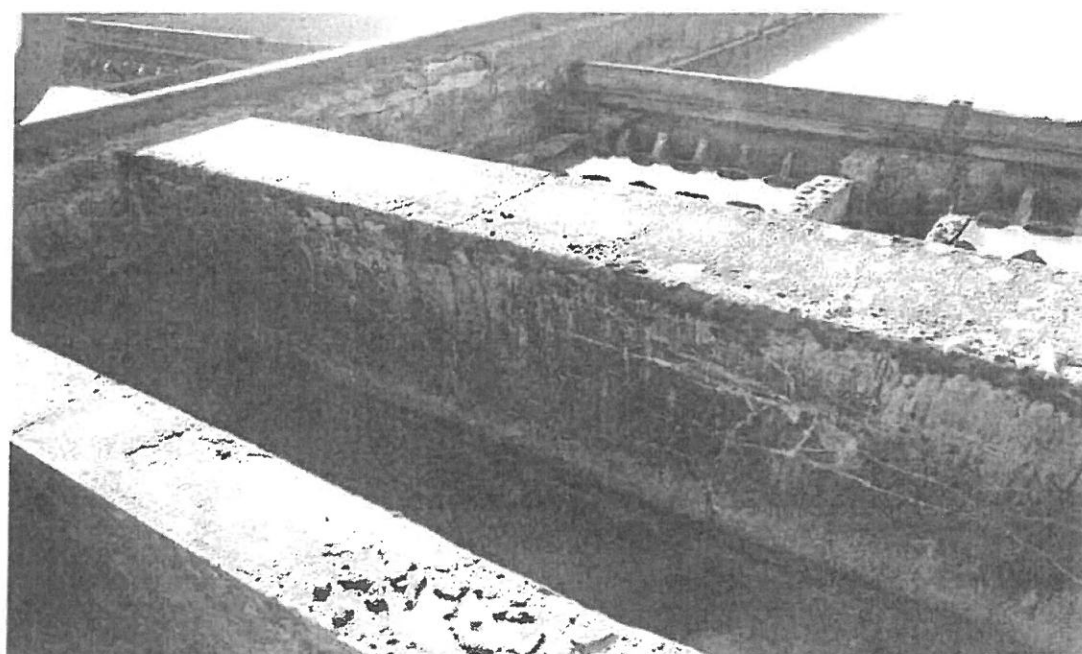
Fot. 32,33,34,35. Wyflwy pilaste z osadników z widocznymi ubytkami ścianek betonowych i erozją wierzchniej części ścian

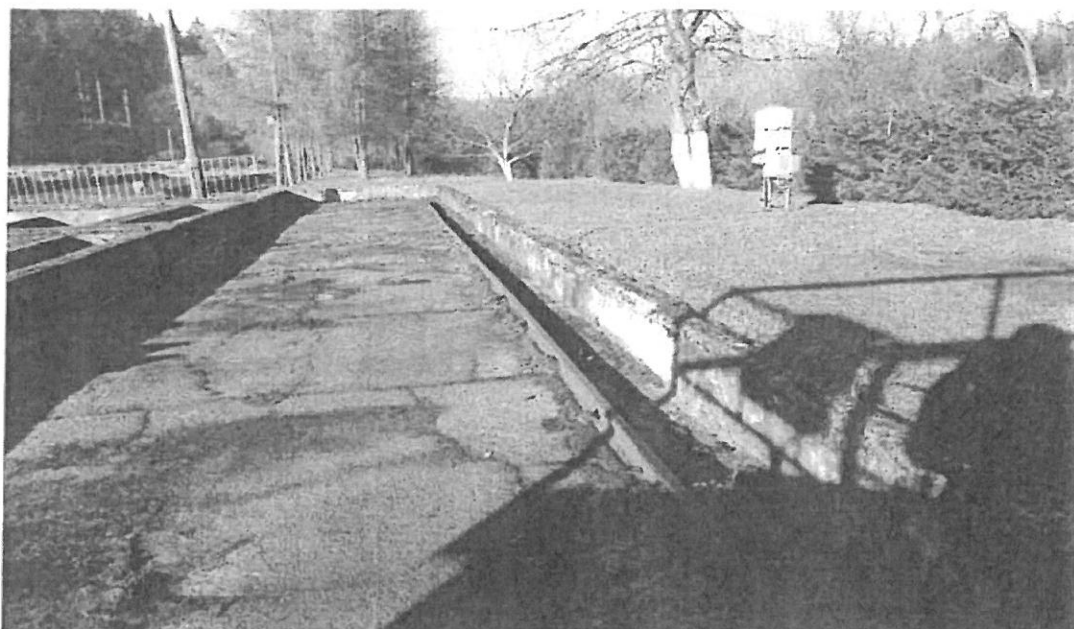
Fot.36 Torowisko wózka transportowego zgarniacza osadów. Widoczne spękania płyt betonowych wraz z ich zapadnięciami.
