**OCENA STANU TECHNICZNEGO OBIEKTÓW OCZYSZCZALNI  
ŚCIEKÓW W ŁĄDKU-ZDROJU**

**SPORZĄDZIŁ:  
mgr inż. Konrad Szmidt  
Kierownik DWiK**

Lądek-Zdrój 20 stycznia 2015 r.

**DOKUMENTACJA FOTOGRAFICZNA STANU TECHNICZNEGO  
OBIEKTÓW OCZYSZCZALNI ŚCIEKÓW W ŁĄDKU-ZDROJU**

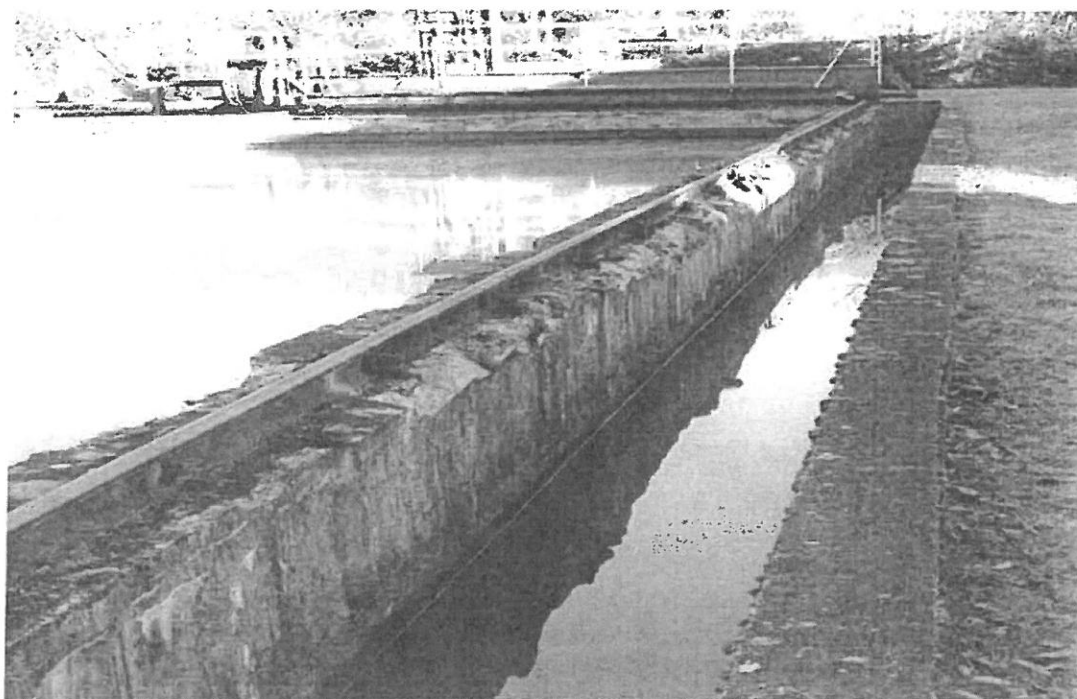
Fot.37. Kanał doprowadzający ścieki z osadników wstępnych do pompowni ścieków. Widoczne spękania i ubytki betonu.

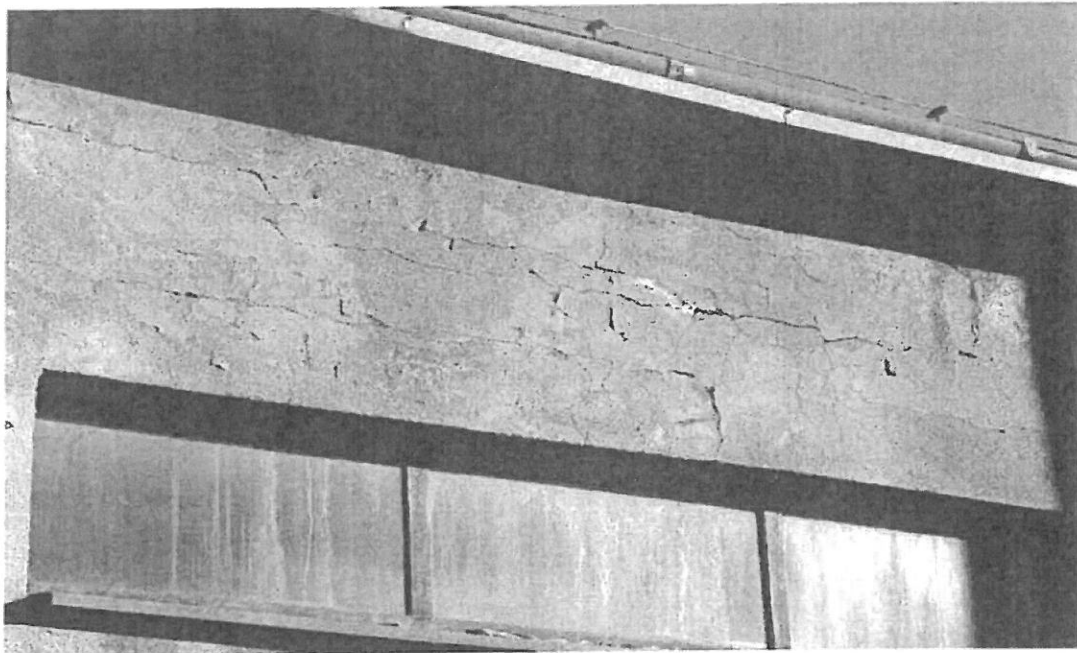
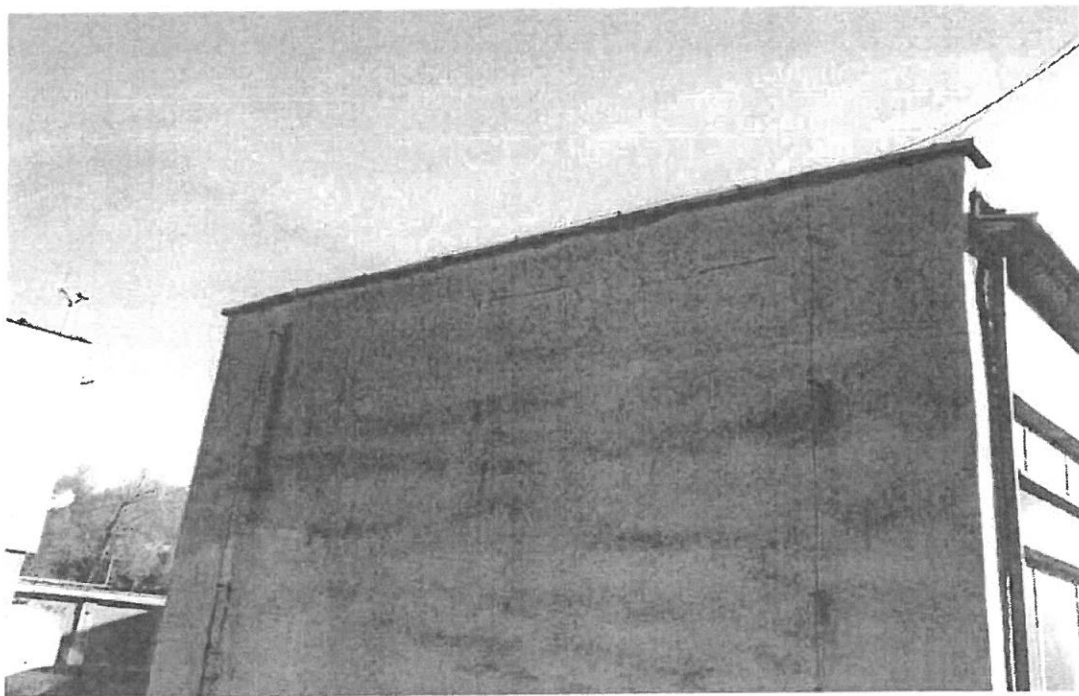
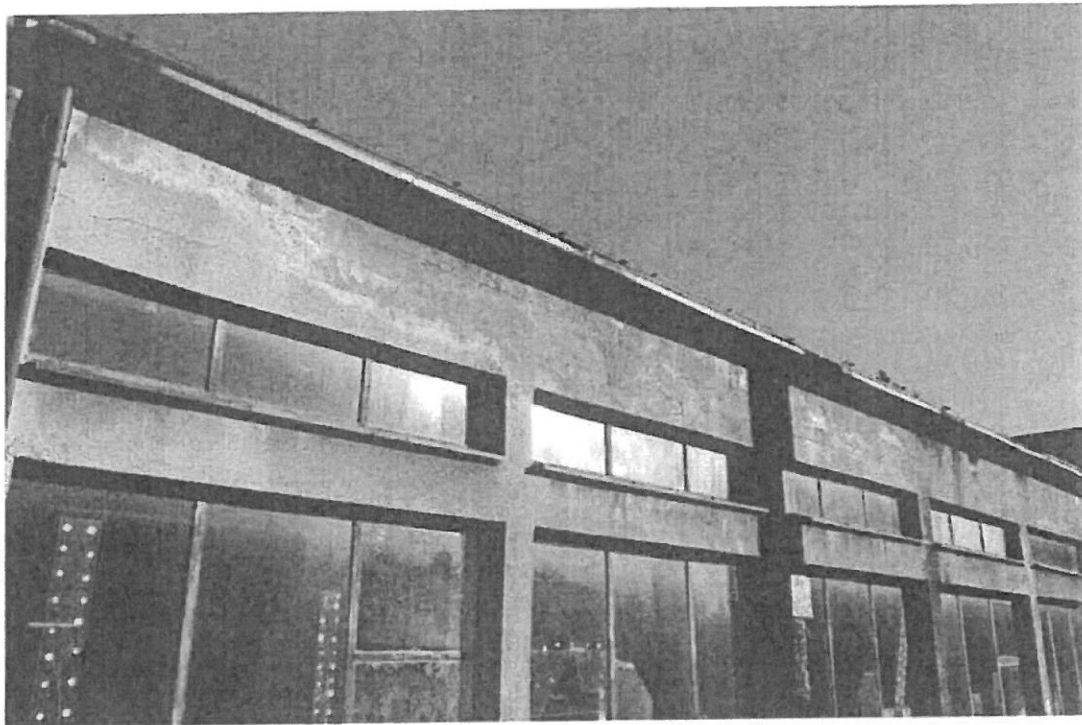
6. Pompownia ścieków i osadów. Stan techniczny obiektu nie zagraża bezpieczeństwu. Izolacja obiektu typu ciężkiego jest w dobrym stanie technicznym i nie wymaga renowacji. Spękania konstrukcji budynku wynikają z błędu projektowego - niezastosowania dylatacji, co powoduje brak swobody odkształceń termicznych płyty stropodachowej. Błąd ten jest trudny do naprawy i kosztowny. Przecieki w strefie przejść szczelnych rurociągów w ścianach konstrukcji można zlikwidować stosując metodę iniekcji. Należy wymienić pokrycie dachowe wraz z wyrzutniami wentylacyjnymi.

Fot.40,41,42. Elewacja pompowni ścieków i osadów. Widoczne spękania i zawilgocenia w strefie podokapowej. Spękania obwodowe na całej długości budynku.
