**Ekspertyza Mykologiczna**  
(zawilgocenia i zagrzybienia) piwnic budynku zabytkowego  
"Dworek Milusin" przy ul. Oleandrów 5 w Sulejówku

**Nr zlecenia ZOR: 14/2018**

**Zleceniodawca Muzeum Józefa Piłsudskiego w Sulejówku  
ul. Oleandrów 5  
05-070 Sulejówek**

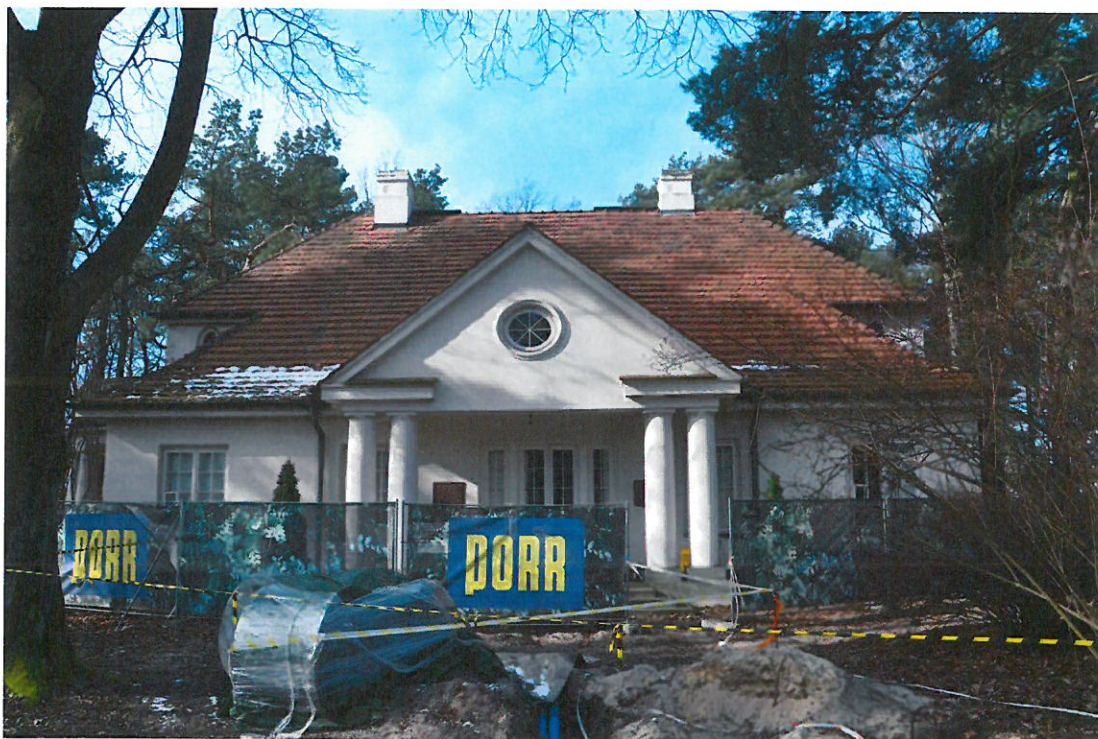
Przedmiotowy budynek jest parterowy z poddaszem użytkowym, częściowo podpiwniczony (Fot.1.). Wykonany jest w konstrukcji murowanej. Strop piwnicy kolebkowy z drewnianą podłogą na legarach. Dach wielospadowy z lukarnami, pokryty dachówką. Stolarka okienna drewniana skrzynkowa. Budynek został wzniesiony w latach 1922-23.

Fot.1. Widok ogólny budynku

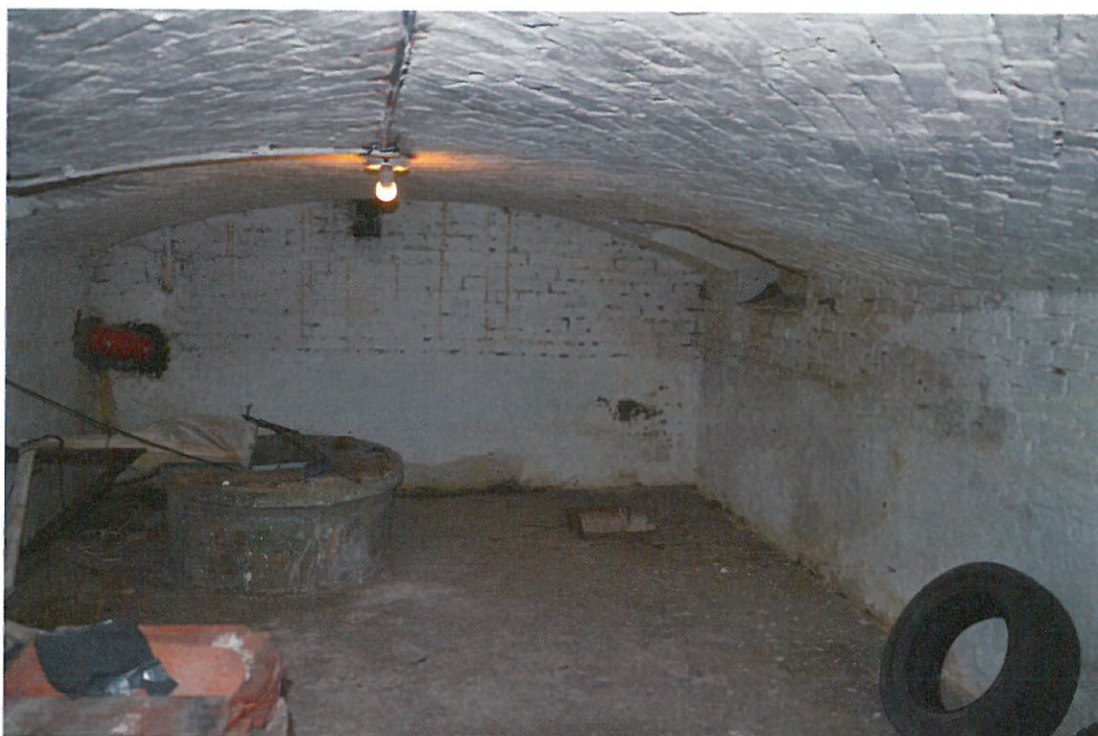
- Ogniska rozkładu brunatnego na drewnianych paletach w piwnicy (fot.22.,23.,24.,25.).
- Wzrost grzybów pleśni na ścianach piwnic (fot.2.,3.,4.,5.,6.).
- Początkowe objawy zagrzybiania na drewnianych schodach (fot.21.).
- Brak skutecznej izolacji poziomej i pionowej fundamentów.
- Objawy zawilgocenia ścian piwnic (fot.2.,3.,4.,6.).
- Podwyższony stan wilgotności ścian piwnic (fot.16.,17.,18.,19.).
- Wysolenia i odparzenia tynków piwnicy (fot.2.,3.,4.,5.,6.,7.,8.) oraz parteru (fot.9.)
- Wysolenia i odparzenia tynków elewacji (fot.10.,11.,12.,13.,14.).

- Wtórne naprawy wyprawy ścian piwnic (fot.2.,3.,4.,6.).
- Poziome ukształtowanie cokołu budynku połączone z brakiem obróbki blacharskiej (fot.10.,11.,12.,14.).
- Brak otworów wentylacji stropu przyziemia (fot.10.,12.,13.,14.,15.).

Wymienione powyżej źródła zawilgocenia doprowadziły do rozwoju grzybów pleśniowych na tynkach piwnic (fot.2.,3.,4.,5.,6.) oraz do rozkładu brunatnego przedmiotów drewnianych znajdujących się w piwnicy (fot.22.,23.,24.,25.). Czynnikiem biologicznym obserwowanym na ścianach piwnic były naloty pleśniowe koloru szarego i czarnego. Naloty grzybów pleśni były aktywne, i o ile nie zostaną usunięte przyczyny zawilgocenia poprzez zastosowanie zasad profilaktyki mykologicznej oraz nie zostanie przeprowadzona akcja zwalczająca, mogą one mieć wpływ na zdrowie osób przebywających w zagrzybionych pomieszczeniach.

Fot.2. Widok piwnic. Widoczne zawilgocenie ścian (wysolenia, odparzenia) i lokalny wzrost grzybów pleśniowych. Jednocześnie widoczna wtórna wyprawa (tynk cementowy) w miejscach wcześniejszych wysoleń

- Skuć tynki wewnętrzne i pozostawić mury do powolnego wysychania.
- Mury od strony wewnętrznej poddać dezynfekcji chemicznym środkiem grzybobójczym.
- Dezynfekcji murów dokonać metodą co najmniej dwukrotnego smarowania lub naniesienia piany grzybobójczej. Do tego celu należy zastosować preparat Altax Produkt Grzybobójczy firmy Altax w ilości 0,8 l/m<sup>2</sup> lub preparat Aidol M flüssig (np.. metodą pianową) firmy Remmers w ilości 0,05 l/m<sup>2</sup>.

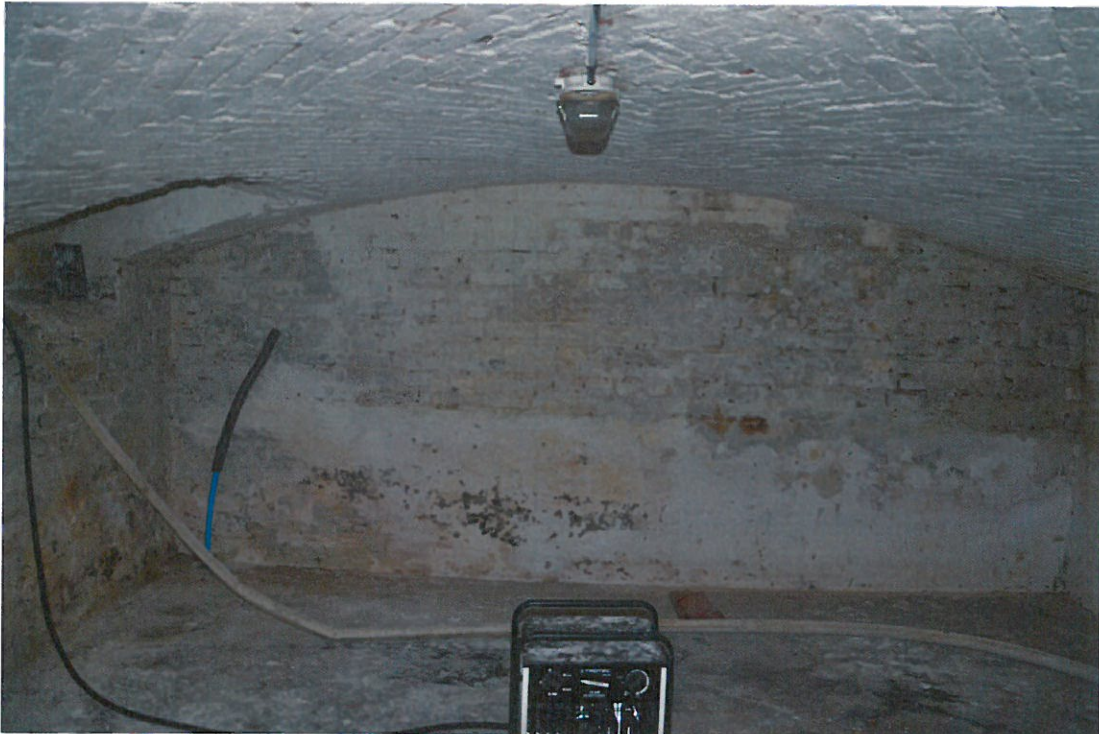
Fot.3. Widok piwnic. Widoczne zawilgocenie ścian (wysolenia, odparzenia) i lokalny wzrost grzybów pleśniowych. Jednocześnie widoczna wtórna wyprawa (tynk cementowy) w miejscach wcześniejszych wysoleń

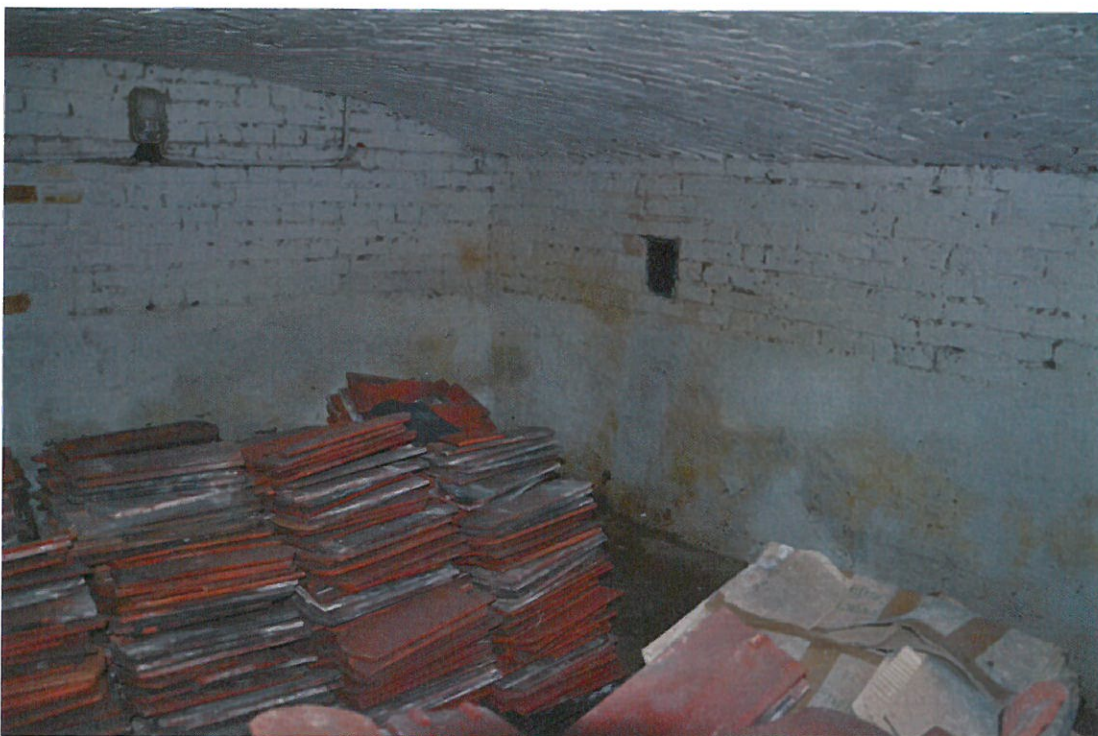
Fot.4. Widok piwnic. Widoczne zawilgocenie ścian (wysolenia, odparzenia) i lokalny wzrost grzybów pleśniowych. Jednocześnie widoczna wtórna wyprawa (tynk cementowy) w miejscach wcześniejszych wysoleń

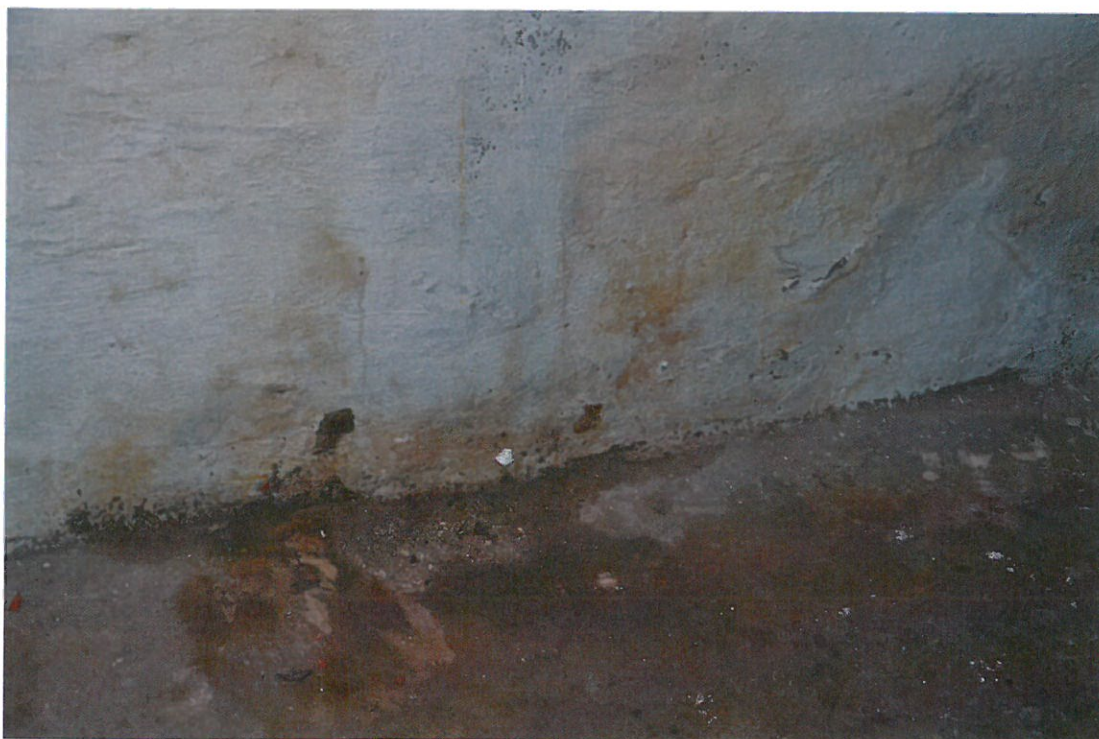
Fot.5. Rozległe wysolenia i odparzenia wtórnego tynku. Lokalny wzrost kolonii grzybów pleśni

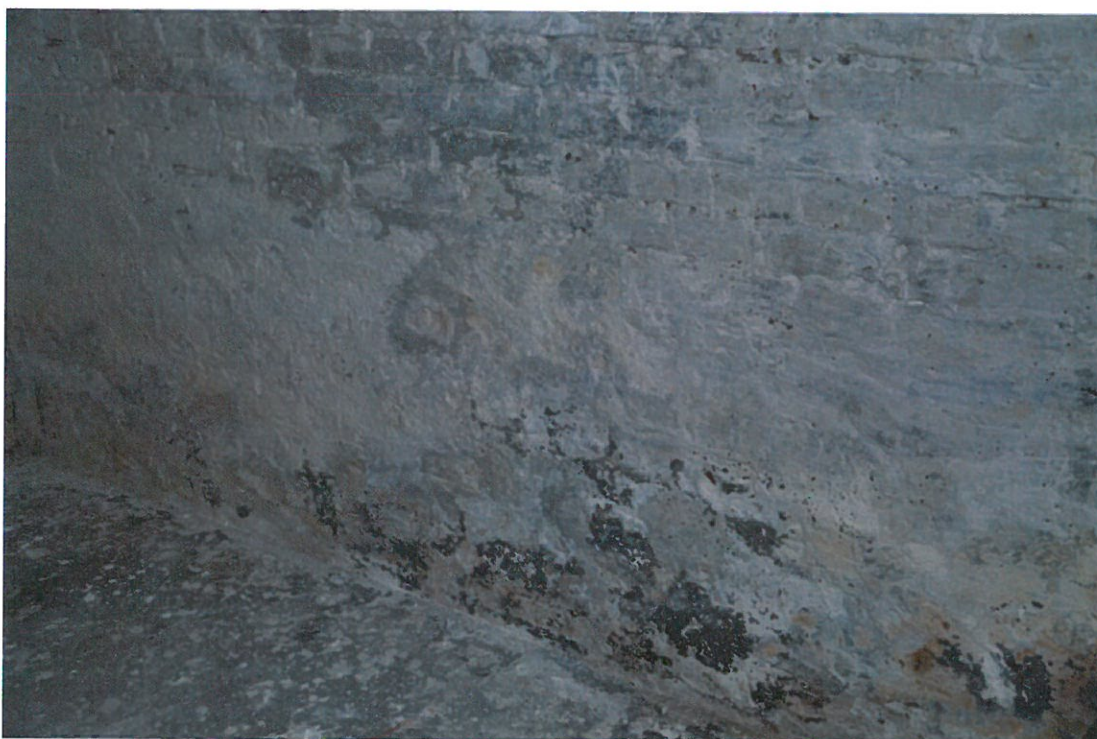
Fot.6. Widok piwnic. Widoczne zawilgocenie ścian (wysolenia, odparzenia) i lokalny wzrost grzybów pleśniowych. Jednocześnie widoczna wtórna wyprawa (tynk cementowy) w miejscach wcześniejszych wysoleń

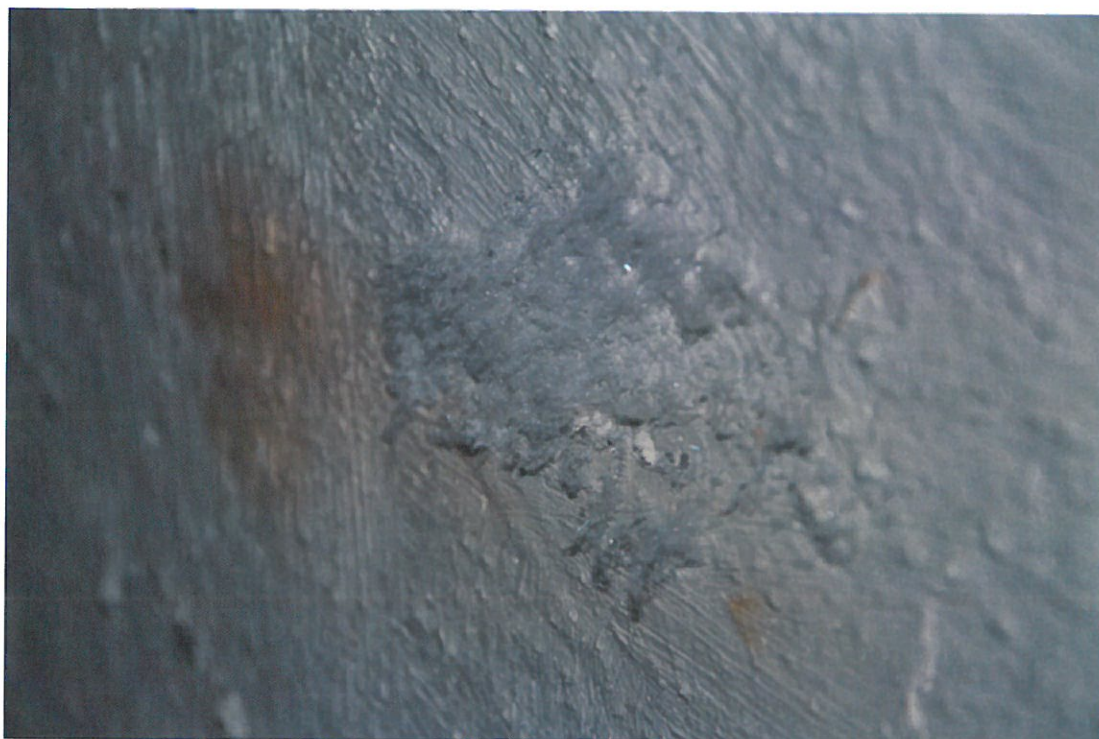
Fot.7. Wysolenia na zewnętrznej ścianie piwnicy

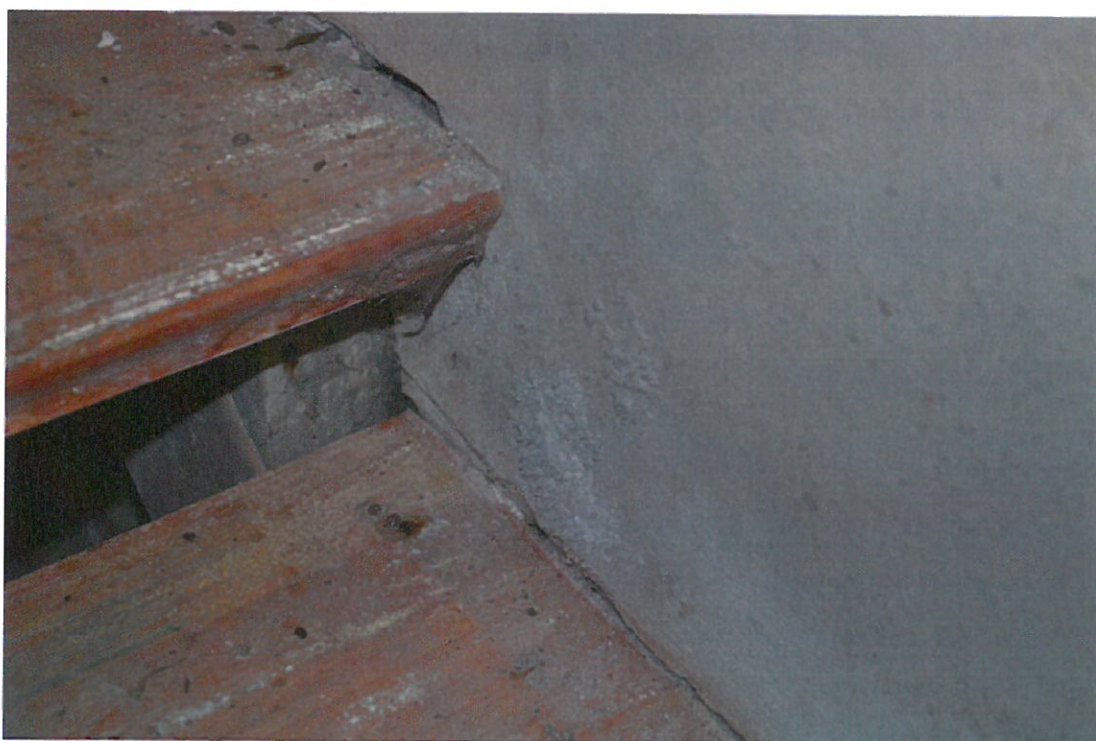
Fot.8. Rejon schodów do piwnicy. Wysolenia na wewnętrznej ścianie piwnicy wskazujące na działanie wód gruntowych

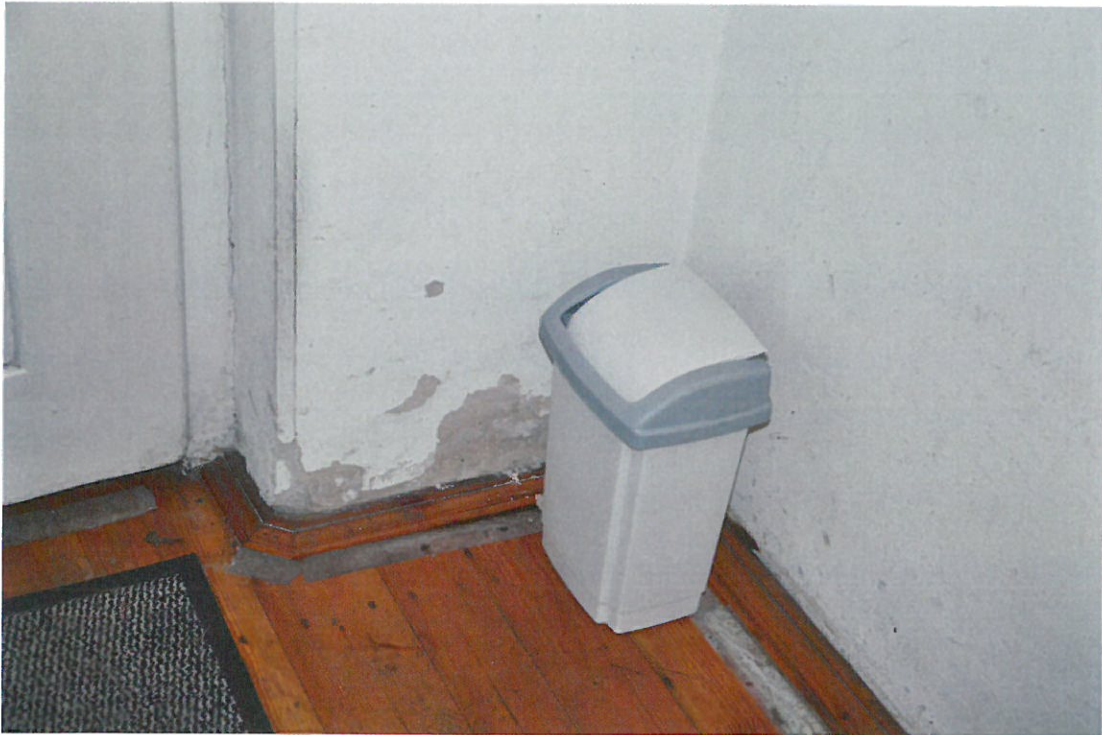
Niemniej jednak w trakcie wieloletniej eksploatacji budynku miało miejsce również podciąganie kapilarne wód gruntowych. Było ono spowodowane brakiem skutecznego systemu wodochronnego na który składać się mogą różne rozwiązania techniczne, takie jak kanalizacja burzowa, drenaże, izolacje wodochronne. Wierzchnie warstwy gruntu wokół budynku są dość przepuszczalne, niemniej jednak na niewielkiej głębokości pod poziomem gruntu występuję lustro wody. Podczas wizji, w studni w piwnicy obserwowano poziom wód gruntowych na głębokości około 1,5m poniżej posadki podłogi, czyli około 2,5-3m poniżej poziomu gruntu. Na ścianach piwnic stwierdzono typowe objawy towarzyszące zawilgoceniu: jak odparzenia tynków oraz wysolenia (fot.2.,3.,4.,5.,6.,7.,8.). Jednocześnie wtórne naprawy wyprawy ścian piwnic (fot.2.,3.,4.,6.) oraz nowe tynki cokołu elewacji (fot.10.,11.,12.,13.,14.) wyraźnie wskazują na długotrwałe podciąganie wód gruntowych, zachodzące długo przed zalaniem obiektu. Woda podciągając do poziomu parteru może zawilgacać drewniany strop przyziemia czego dowodem jest wysolenie sięgające parteru (fot.9.).

Fot.9. Wysolenia i odparzenia tynku w rejonie drzwi kuchennych wskazujące na podciąganie kapilarne wody

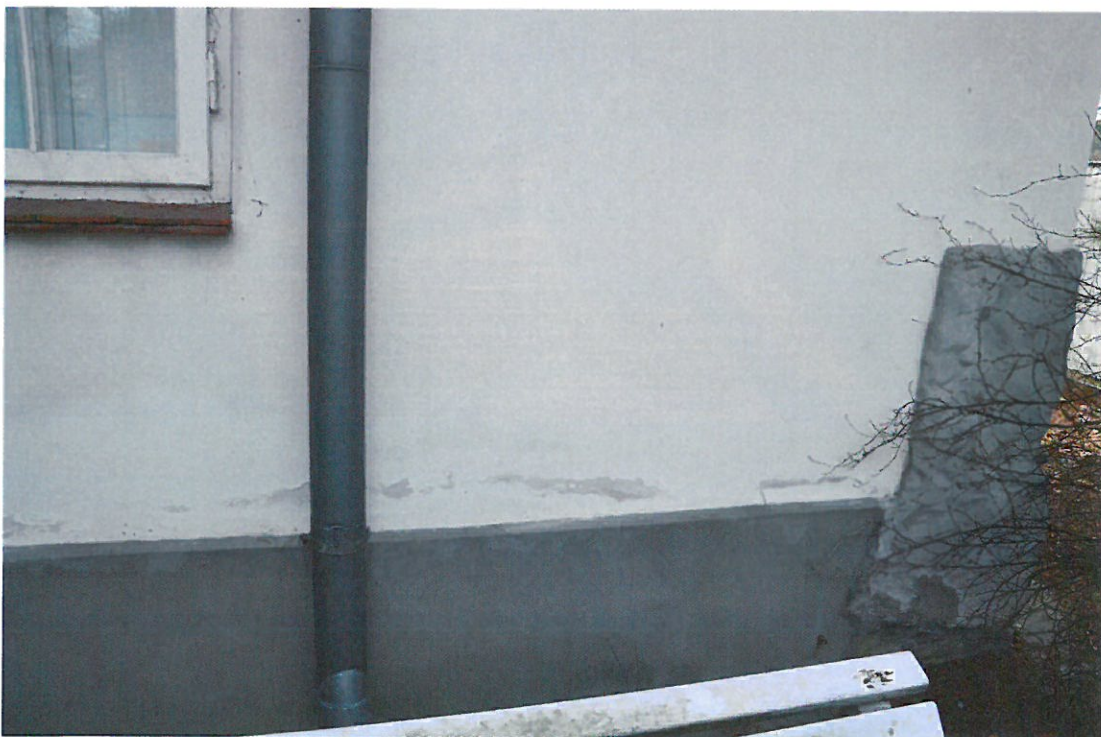
Pomniejszymi problemami jest ukształtowanie cokołów budynku. Poziome ukształtowanie górnej korony cokołu (fot.10.,11.,12.,14.) sprawia, że wody opadowe zamiast z nich spływać, gromadzą się na ich górnej powierzchni i wsiąkają w mur. Brak jest tam również obróbek blacharskich stosowanych do ochrony wszelkich powierzchni poziomych jak cokoły, gzymsy itp.

Fot.10. Wysolenia i odparzenia tynku wskazujące na podciąganie kapilarne wody. Jednocześnie widoczny brak otworów wentylacyjnych stropu przyziemia oraz poziome ukształtowanie korony cokołu bez obróbki blacharskiej

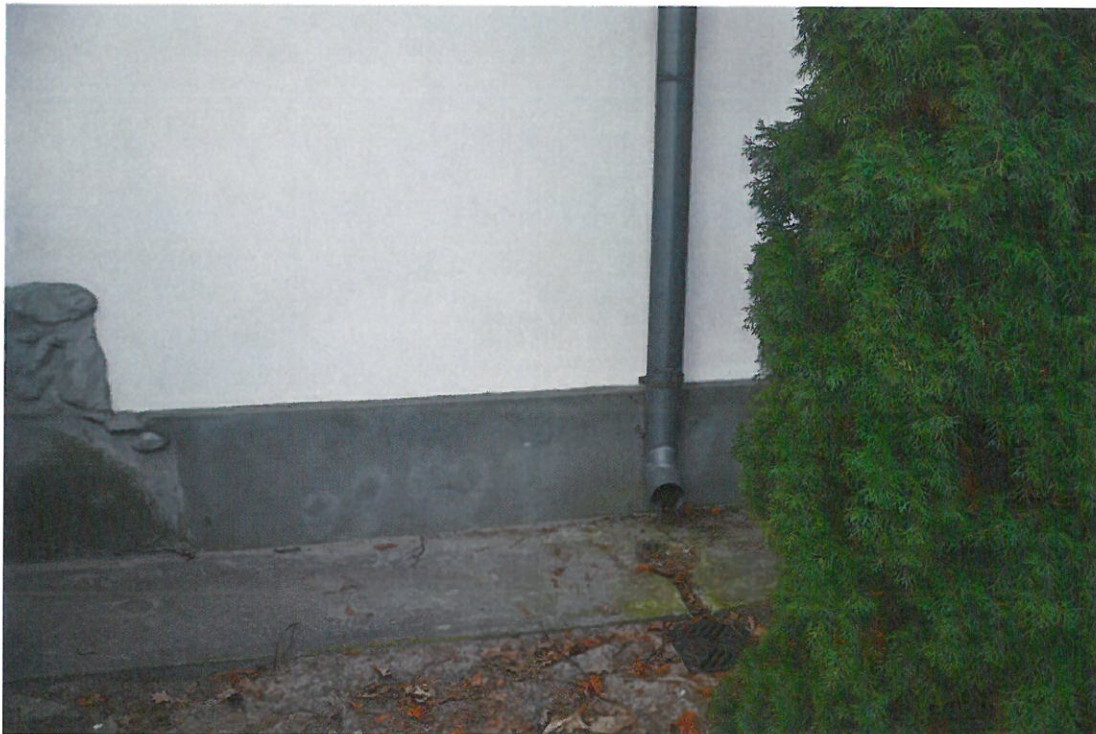
Fot.11. Wysolenia i odparzenia tynku wskazujące na podciąganie kapilarne wody. Jednocześnie widoczna studzienka chłonna dla wody opadowej – brak kanalizacji burzowej

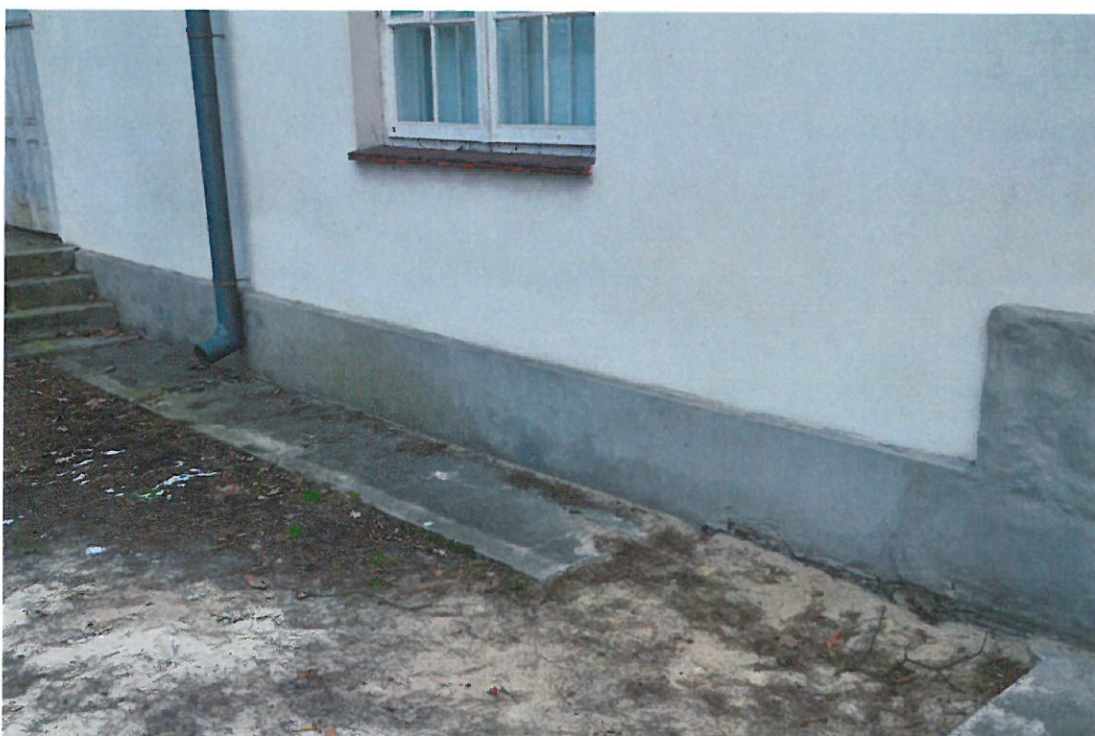
Fot.12. Wysolenia i odparzenia tynku wskazujące na podciąganie kapilarne wody. Jednocześnie widoczny brak otworów wentylacyjnych stropu przyziemia oraz poziome ukształtowanie korony cokołu bez obróbki blacharskiej

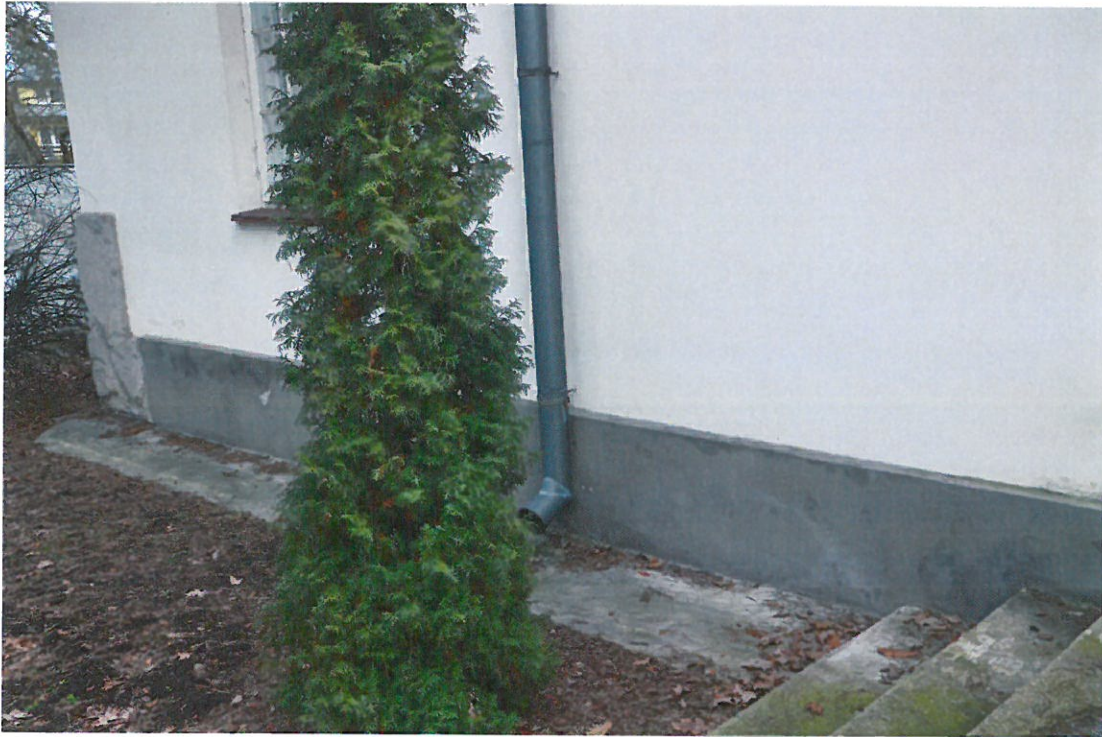
Fot.13. Wysolenia i odparzenia tynku wskazujące na podciąganie kapilarne wody. Jednocześnie widoczny brak otworów wentylacyjnych stropu przyziemia

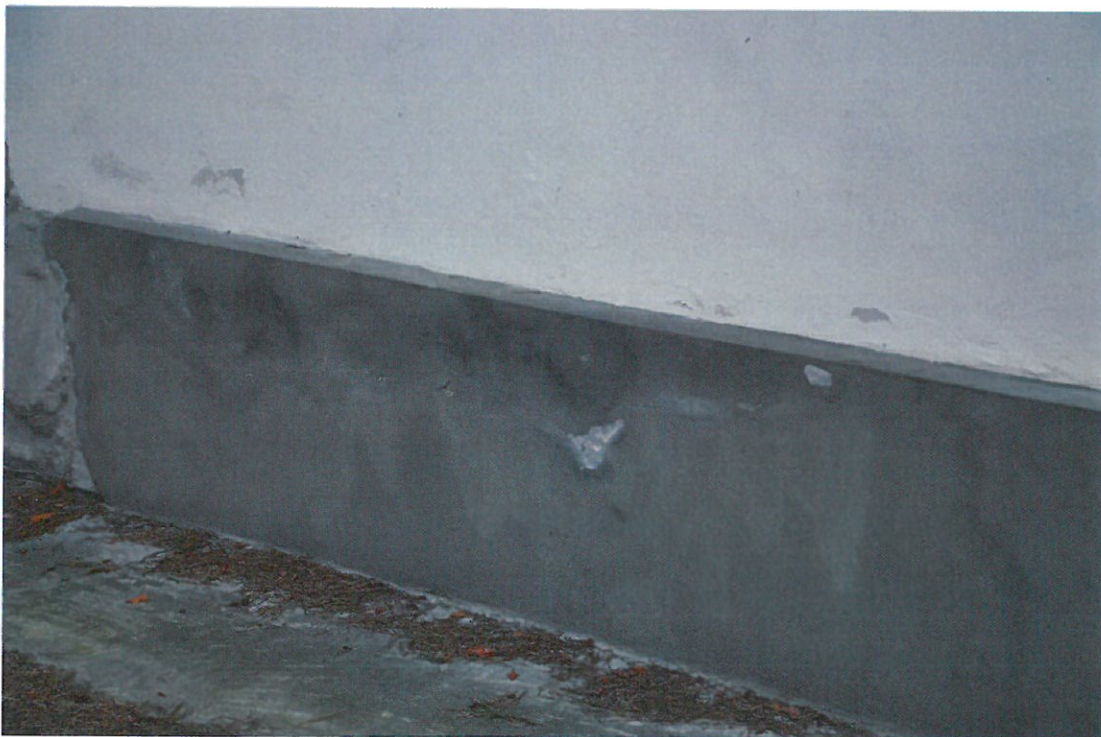
Fot.14. Wysolenia i odparzenia tynku wskazujące na podciąganie kapilarne wody. Jednocześnie widoczny brak otworów wentylacyjnych stropu przyziemia oraz poziome ukształtowanie korony cokołu bez obróbki blacharskiej

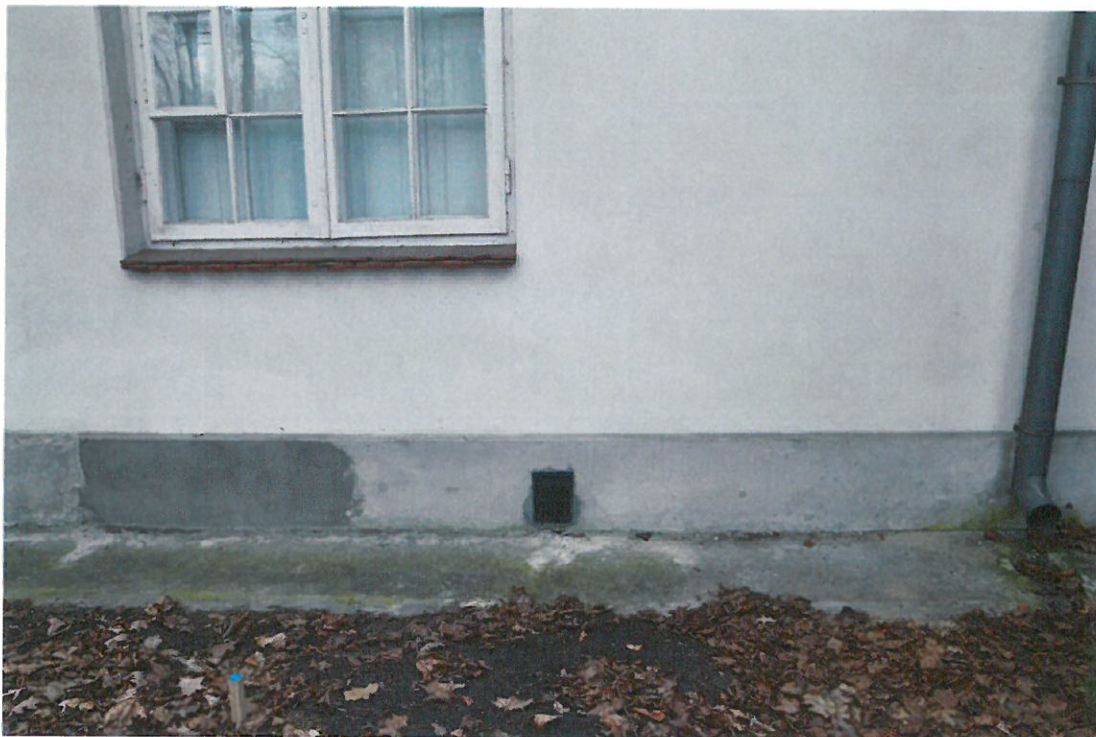
Fot.15. Otwór wentylacyjny piwnicy i brak wentylacji stropu przyziemia

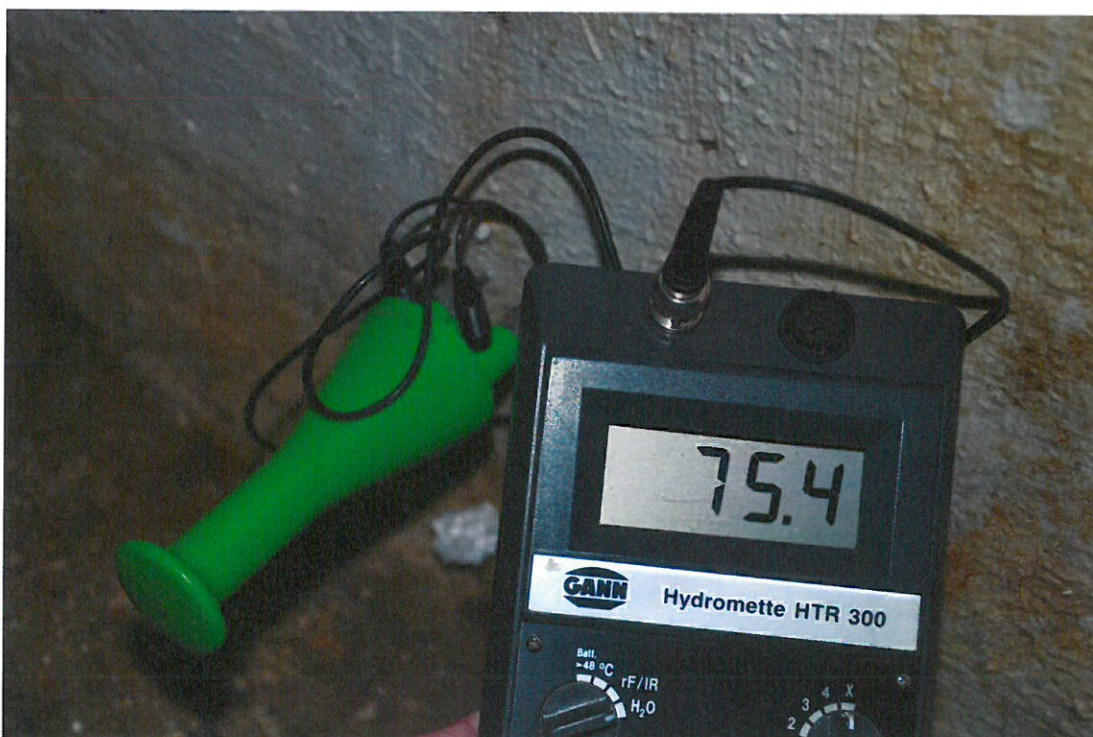
Wykonane w dniu wizji pomiary wilgotności ścian wewnętrznych wynosiły 48-75 jednostek pomiarowych (fot.16.,17.,18.,19.) co odpowiada wilgotności masowej muru od 3,0% sięgając poziomu 15,5% (fot.16.). Należy zaznaczyć, że według standardów przyjętych

Fot.16. Pomiar wilgotności muru piwnic. Odczyt 75 jednostek pomiarowych odpowiada wilgotności muru około 15,5%

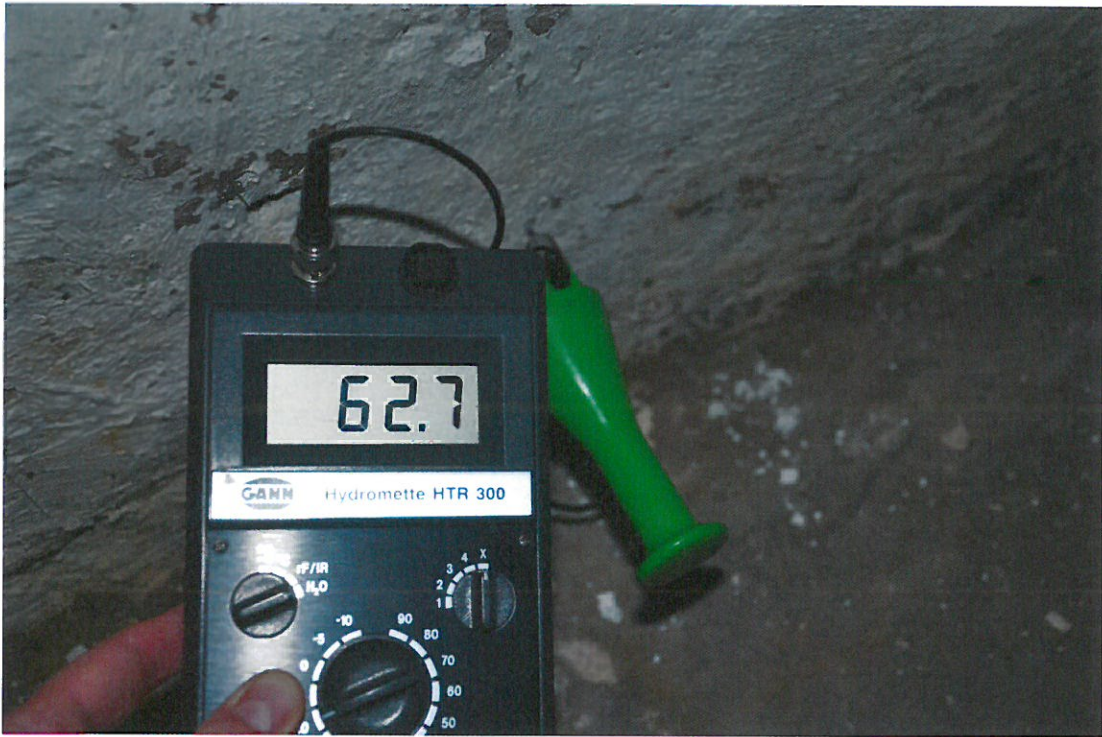
Fot.17. Pomiar wilgotności muru piwnic. Odczyt 63 jednostek pomiarowych odpowiada wilgotności muru około 8%

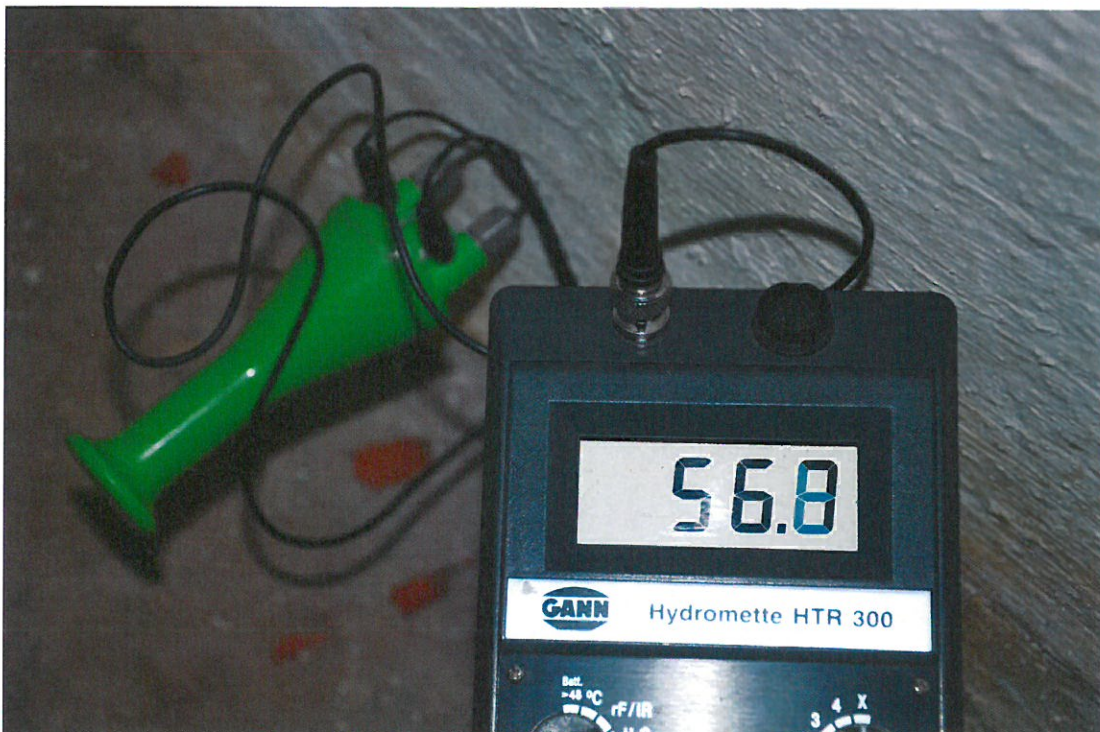
Fot.18. Pomiar wilgotności muru piwnic. Odczyt 57 jednostek pomiarowych odpowiada wilgotności muru około 4,3%

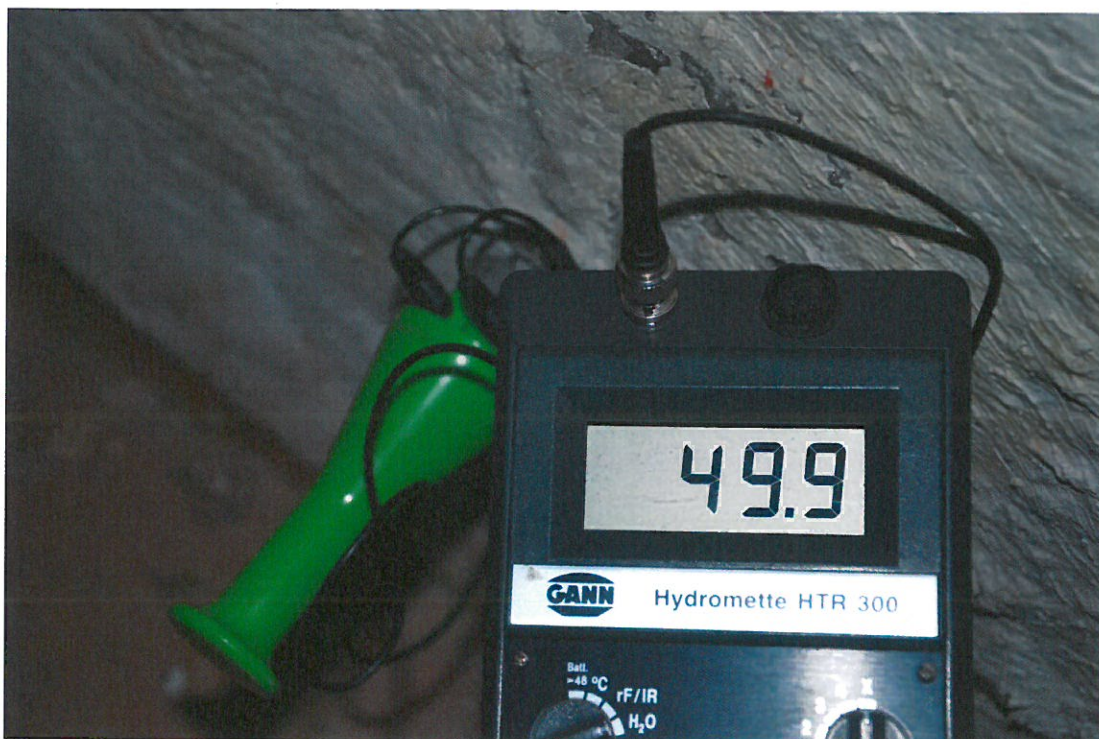
Fot.19. Pomiar wilgotności muru piwnic. Odczyt 50 jednostek pomiarowych odpowiada wilgotności muru około 3,3%

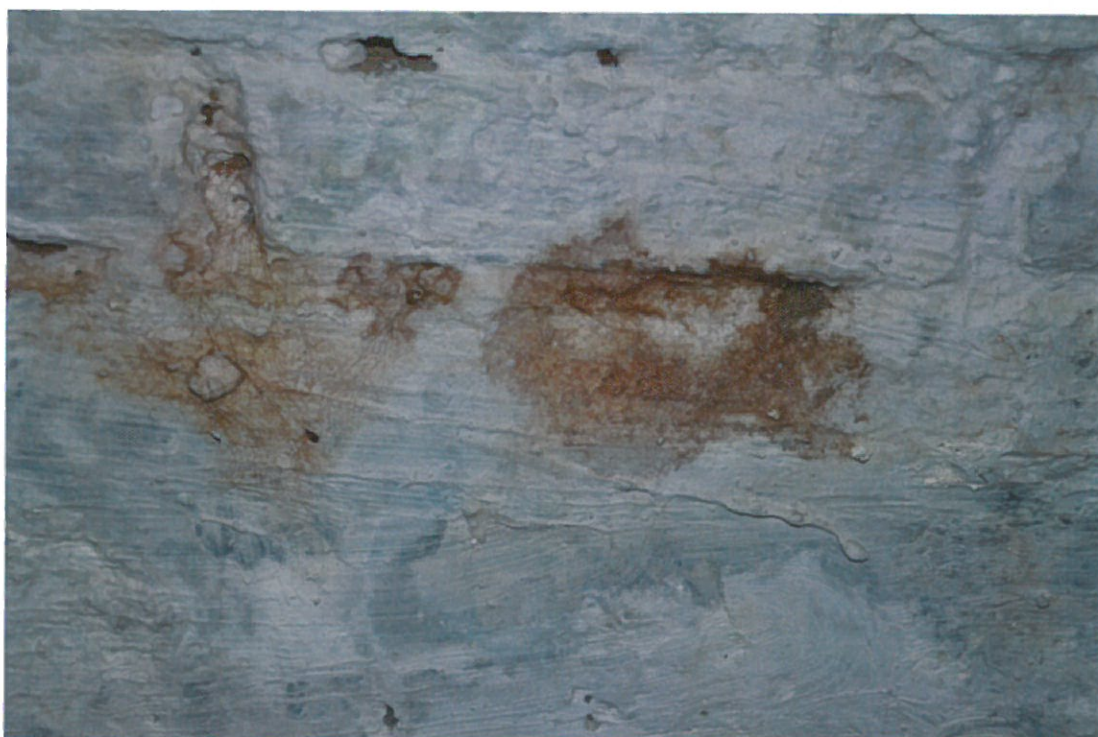
Fot.20. Sznury grzybniowe grzyba gnilicy mózgowatej

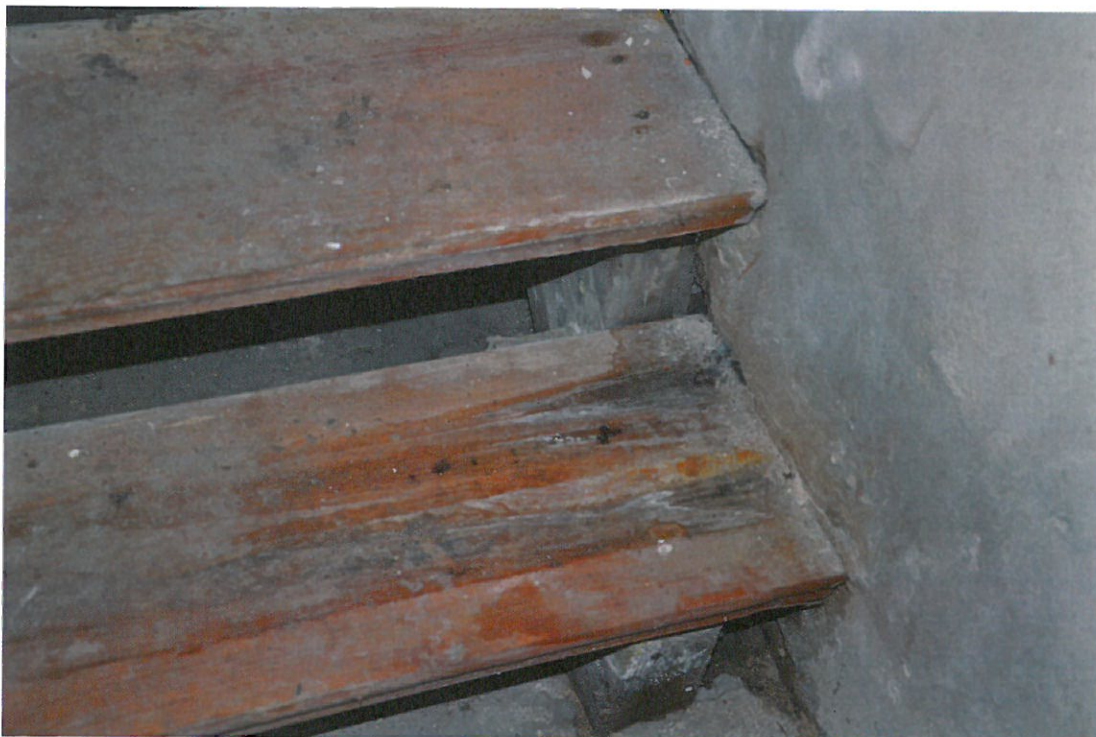
Fot.21. Początkowe stadia zagrzybienia drewnianych schodów

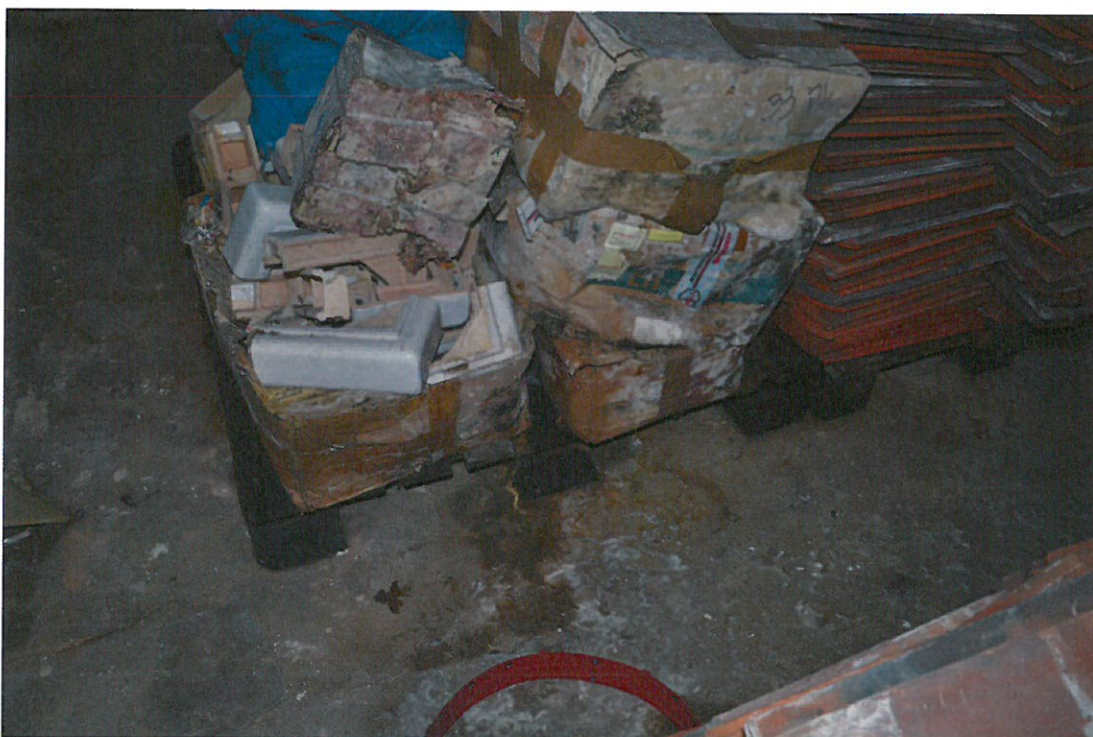
W wyniku zawilgocenia drewnianych schodów oraz palet doszło również do rozwoju zagrzybienia – brunatnego rozkładu drewna. Ogniska zagrzybienia obserwowano z różnym nasileniem na drewnianych paletach (fot.22.,23.,24.,25.), murowanych ścianach (fot.20.,26.) oraz drewnianych schodach (fot.21.). Na podstawie sukcesywnie ciemniejącej grzybni i sznurów grzybniowych (fot.20.,22.,23.,26.) udało się zidentyfikować gnilicę mózgowatą (*Coniophora puteana*). Jednocześnie na betonowej posadzce i ścianach obserwowano owocniki grzybów z rodzaju *Peziza sp.* (fot.27.,28.) nie stanowiących zagrożenia dla budynku i zdrowia ludzi w nim przebywających.

Fot.22. Zagrzybienie (rozkład brunatny) drewnianych przedmiotów znajdujących się w piwnicy.  
Widoczna grzybnia i sznury grzybniowe wyrastające z palety

- W celu pełnego wyeliminowania zagrzybienia należy usunąć wszelkie źródła zawilgocenia.
- Należy usunąć wszelkie zagrzybione drewniane elementy mogące stanowić źródło infekcji grzybami.

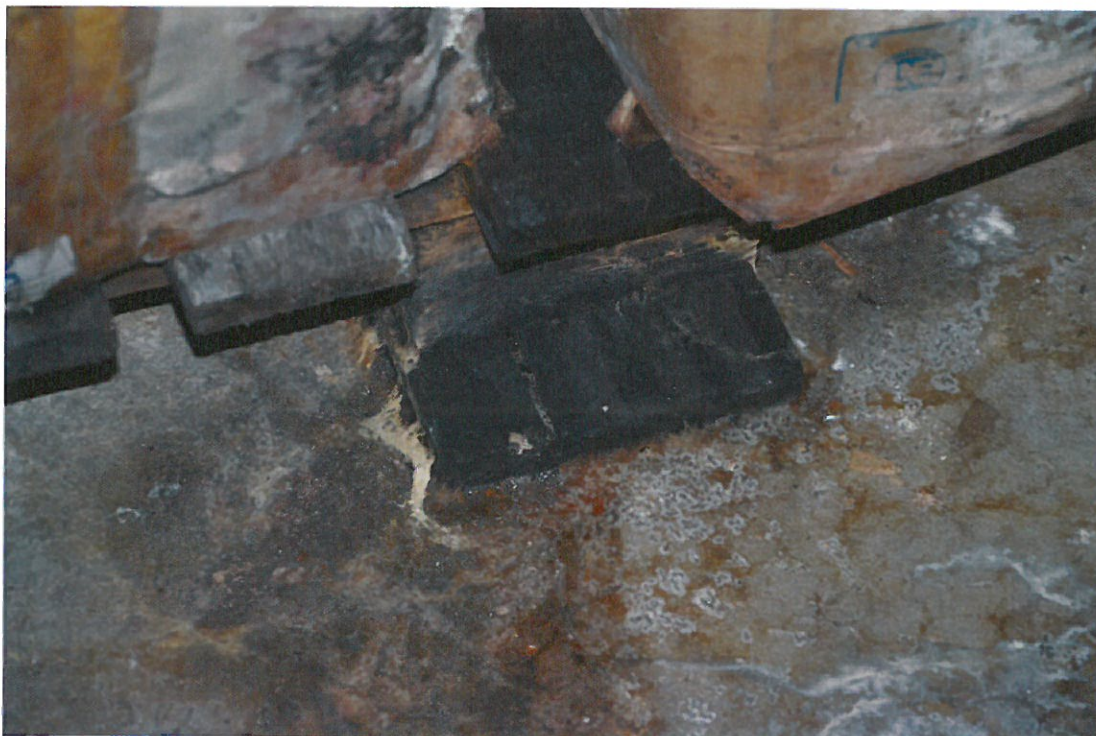
Fot.23. Zagrzybienie (rozkład brunatny) drewnianych przedmiotów znajdujących się w piwnicy.  
Widoczna grzybnia i sznury grzybniowe grzyba gnilicy mózgowatej

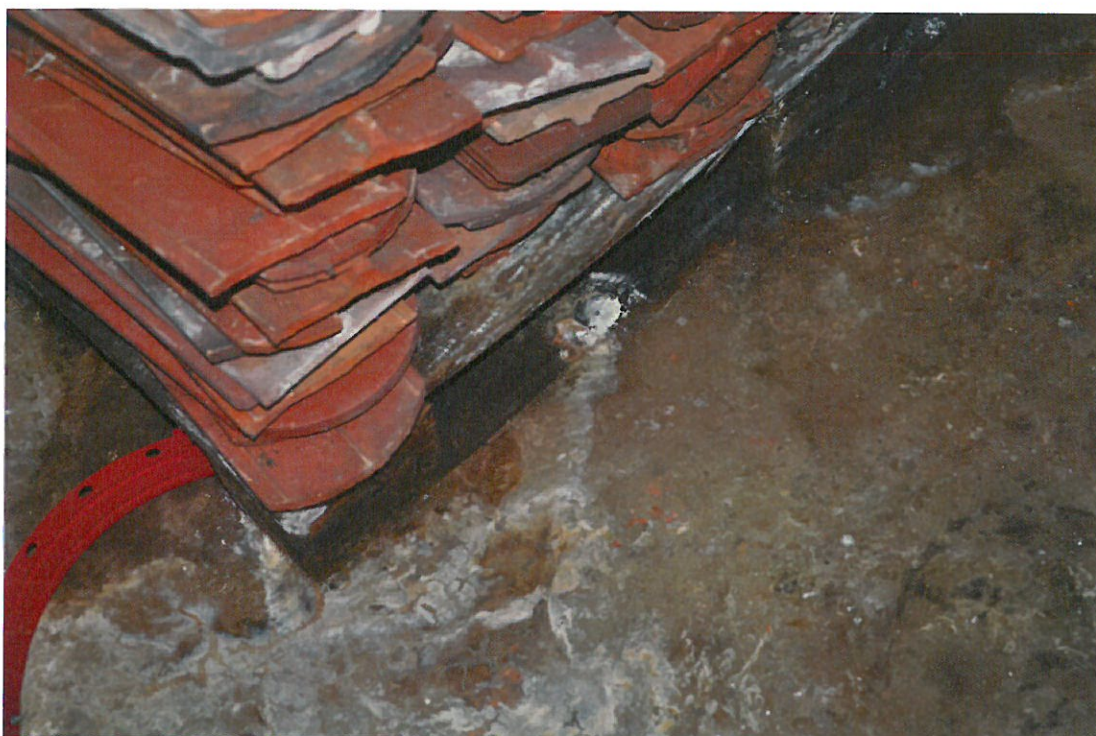
Fot.24. Zagrzybienie (rozkład brunatny) drewnianych przedmiotów znajdujących się w piwnicy.  
Widoczna grzybnia i sznury grzybniowe grzyba gnilicy mózgowatej

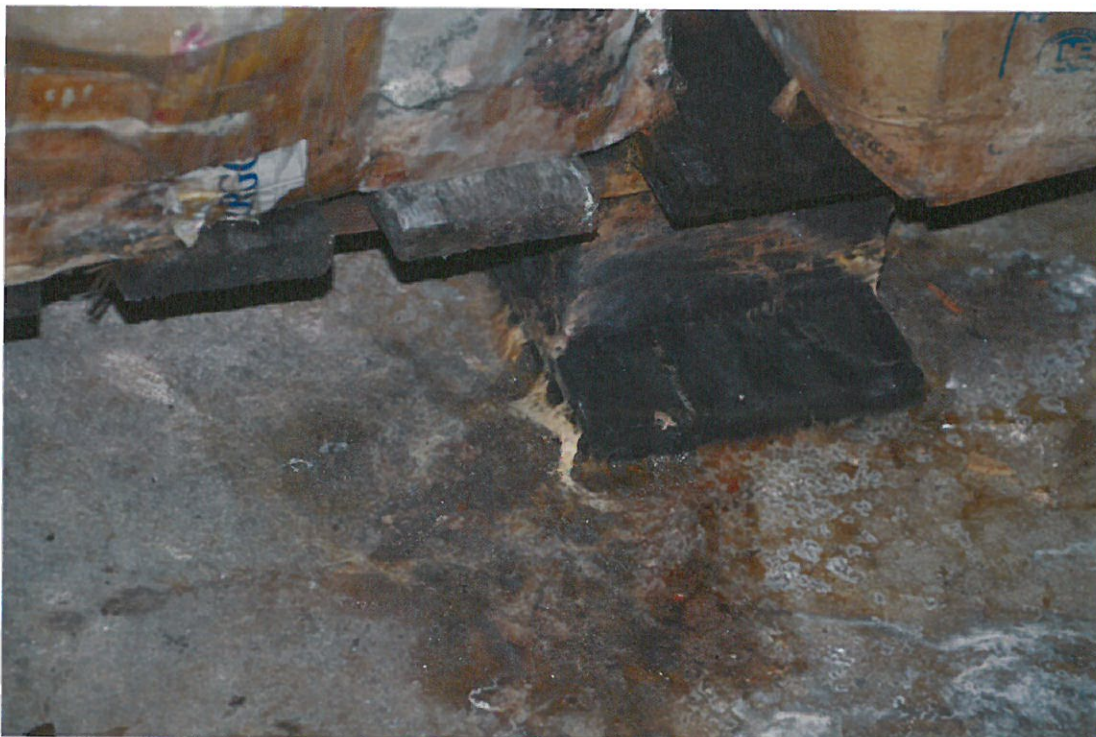
Fot.25. Zagrzybienie (rozkład brunatny) drewnianych przedmiotów znajdujących się w piwnicy.  
Widoczna grzybnia i sznury grzybniowe grzyba gnilicy mózgowatej
