**Ekspertyza Mykologiczna**  
(zawilgocenia i zagrzybienia) piwnic budynku zabytkowego  
"Dworek Milusin" przy ul. Oleandrów 5 w Sulejówku

**Nr zlecenia ZOR: 14/2018**

**Zleceniodawca Muzeum Józefa Piłsudskiego w Sulejówku  
ul. Oleandrów 5  
05-070 Sulejówek**

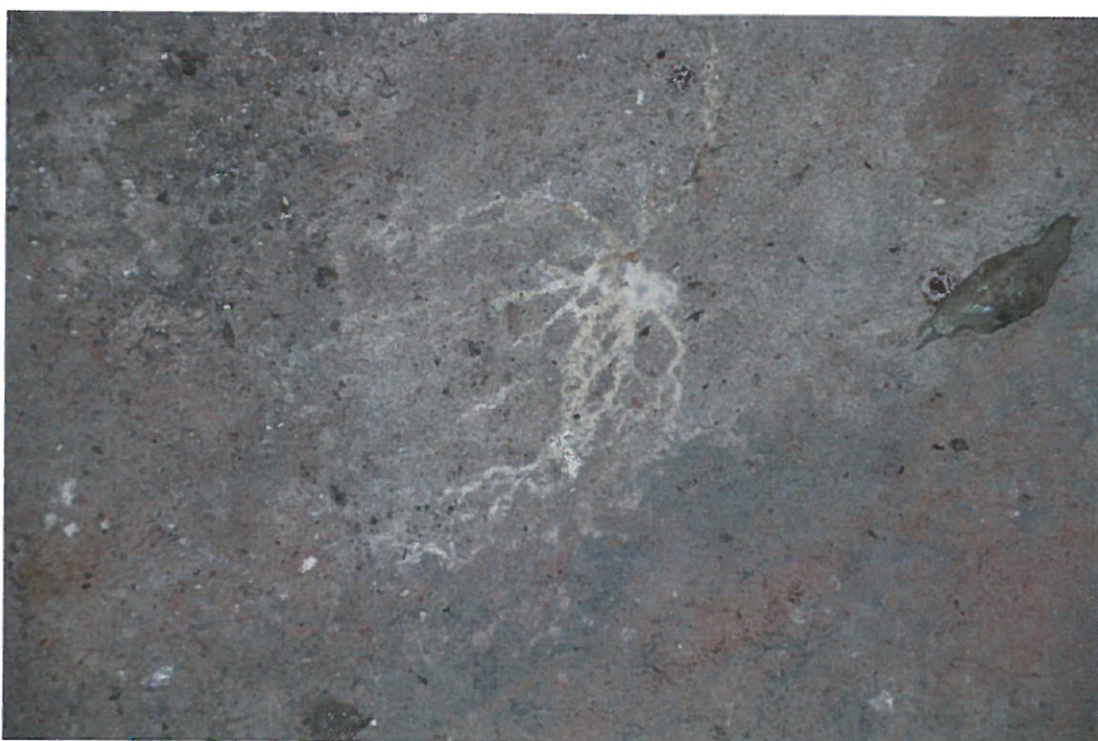
Fot.26. Zagrzybienie (rozkład brunatny) drewnianych przedmiotów znajdujących się w piwnicy.  
Widoczna grzybnia i sznury grzybniowe grzyba gnilicy mózgowatej porastające tynk

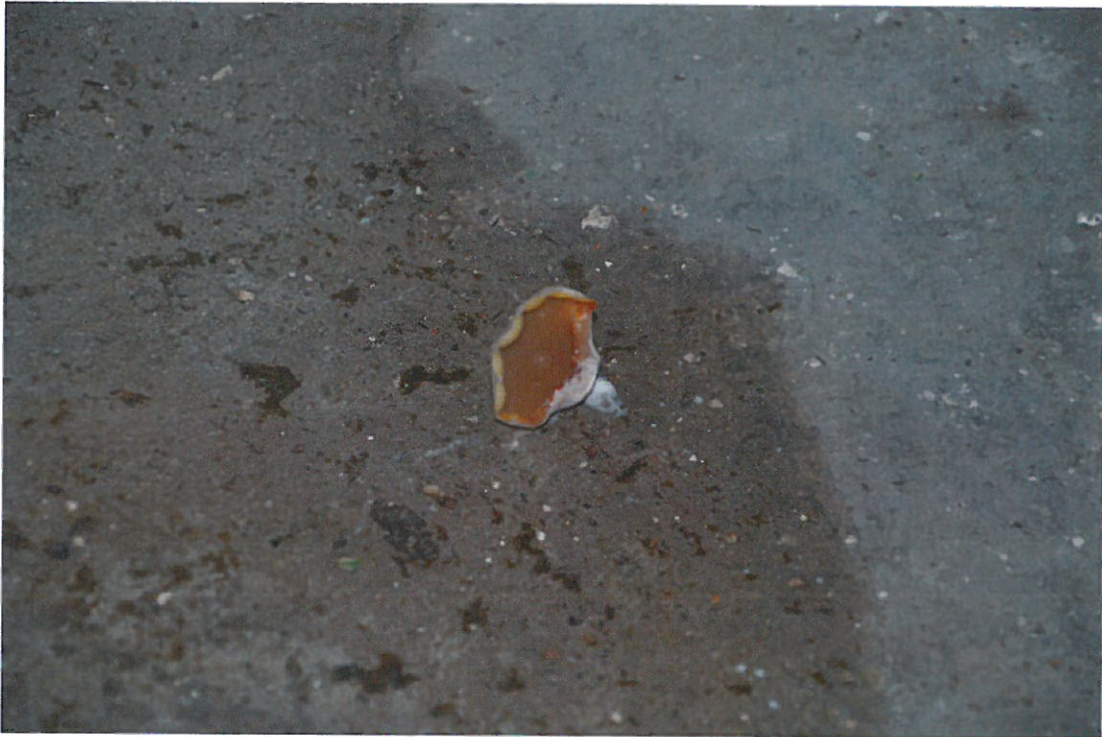
Fot.27. Owocnik grzyba z rodzaju *Peziza* sp. wyrastający w betonowej posadzki

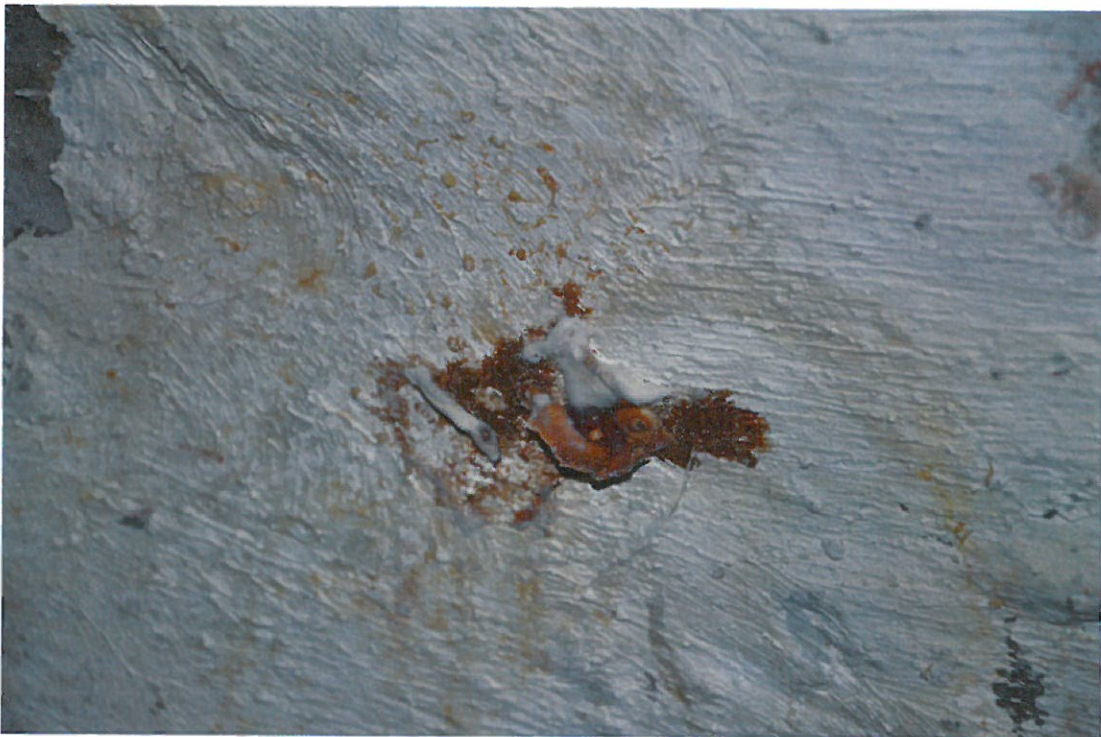
Fot.28. Przyschnięty owocnik grzyba z rodzaju *Peziza* sp. wyrastający ze ściany piwnicy

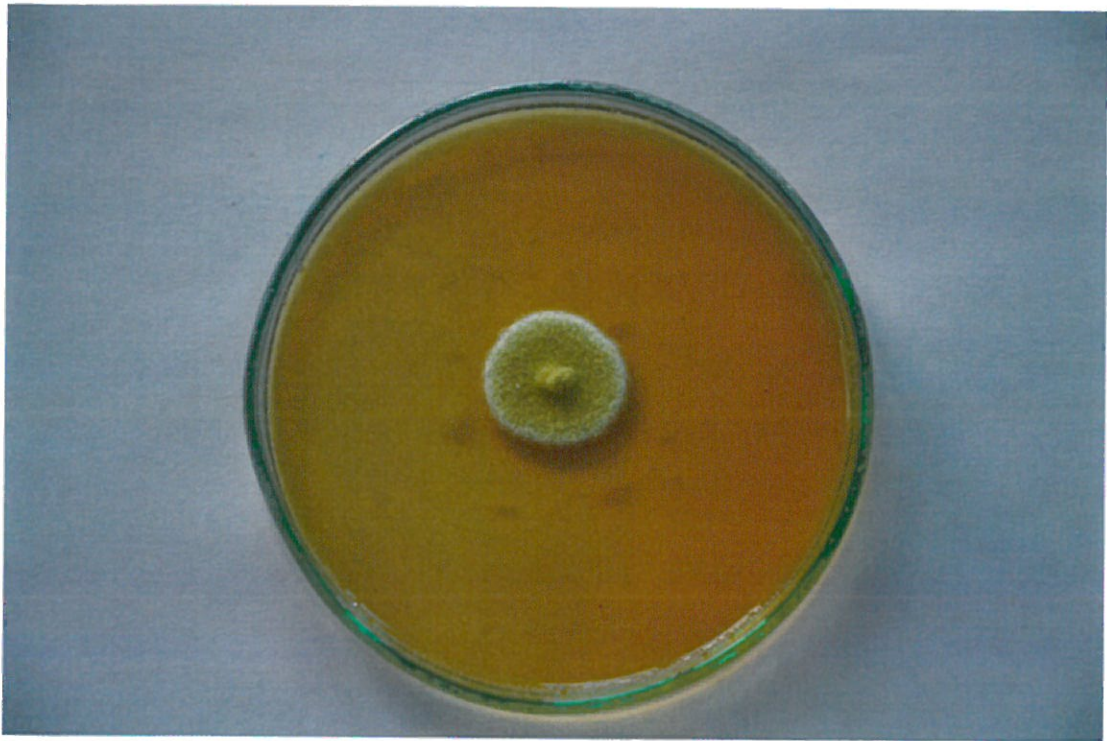
*Aspergillus flavus* – Młoda grzybnia w szalce była płaska z puszystym centrum kolonii, koloru od żółtozielonego z jasnym obrzeżem (fot.29.). W grzybni obecne okrągłe sklerocja koloru żółtobrazowego. Zarodnikowanie konidialne obserwowane pod mikroskopem w formie kulistych „kropideł”. Zarodniki okrągłe. Grzyb ten może wytwarzać aflatoksyny, kwas kojowy i inne mikotoksyny. Ma działanie kancerogenne, wywołuje grzybicę płuc – aspergilozę, choroby wątroby, nerek, ucha wewnętrznego, oczu, a sporadycznie serca i pęcherza moczowego.

Fot.29. Kultura grzyba *Aspergillus flavus*

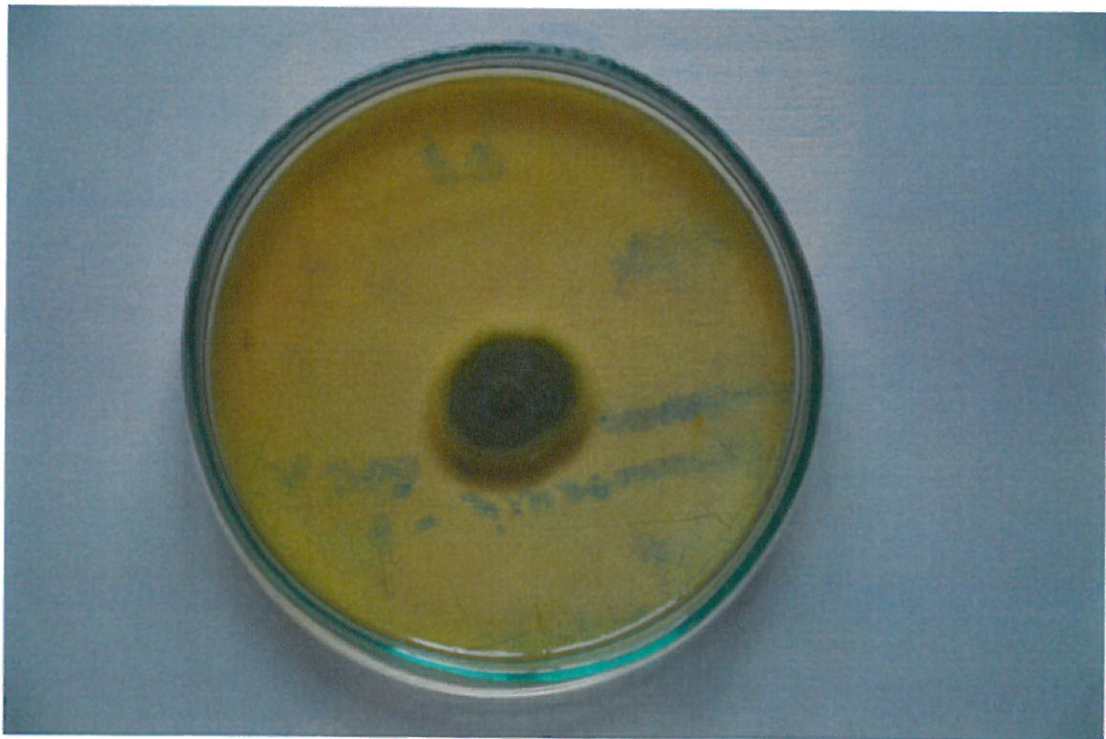
*Aspergillus versicolor* - Kolonia w szalce dość puszysta, koloru zielonego o różnej intensywności i odcieniach, do ciemnozielonego z jaśniejszym obrzeżem (fot.30.). Zarodnikowanie konidialne w formie skierowanych ku górze „kropideł”. Trzonek konidialny buławkowaty, na długich, segmentowanych fialidach łańcuchy okrągłych zarodników. *Aspergillus versicolor* wydziela toksyny: cytotoksyczne, mutagenne i teratogenne wersikoloryny A, B, C; wersikonol (o niskiej szkodliwości); oraz rakotwórczą sterygmatozystynę. Powoduje również grzybice u stałocieplnych.

Fot.30. Kultura grzyba *Aspergillus versicolor*

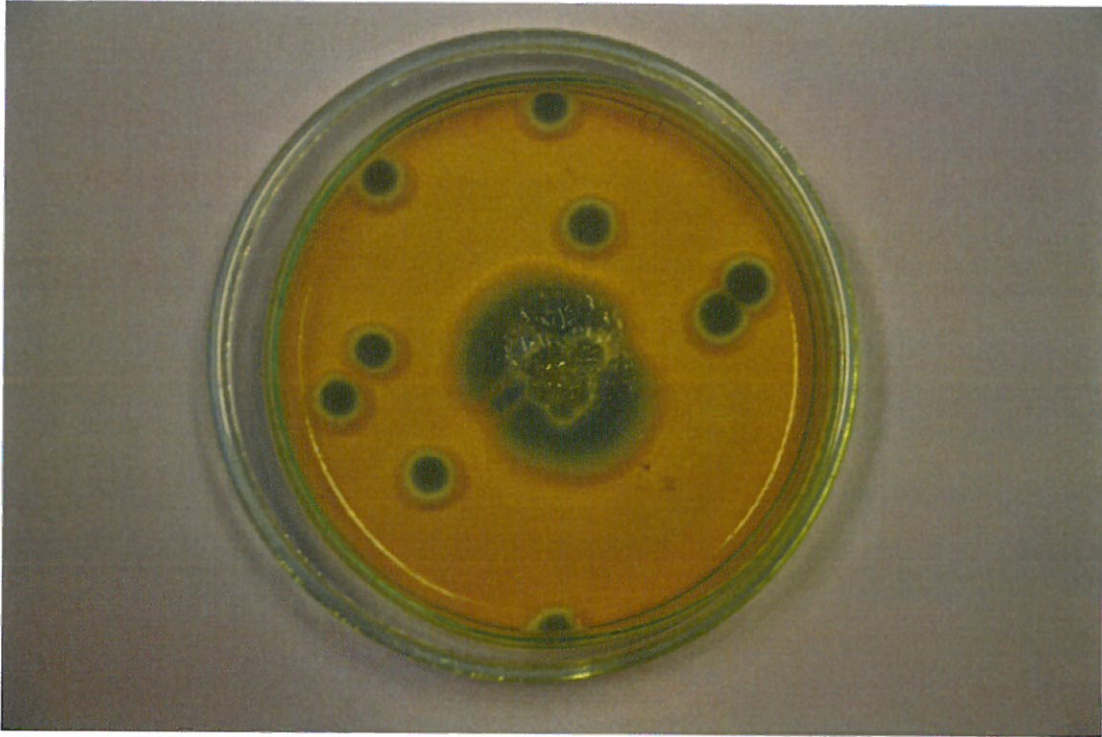
*Penicillium chrysogenum* - Wygląd kolonii w szalce na pożywce agarowej zbity koloru zielonego z jaśniejszym obrzeżem, środek kolonii żółtozielony (fot.31.). Zarodnikowanie konidialne w formie „pędzli”, trzonki konidialne rozgałęzione, z kilkoma

Fot.31. Kolonia grzyba *Penicillium chrysogenum*

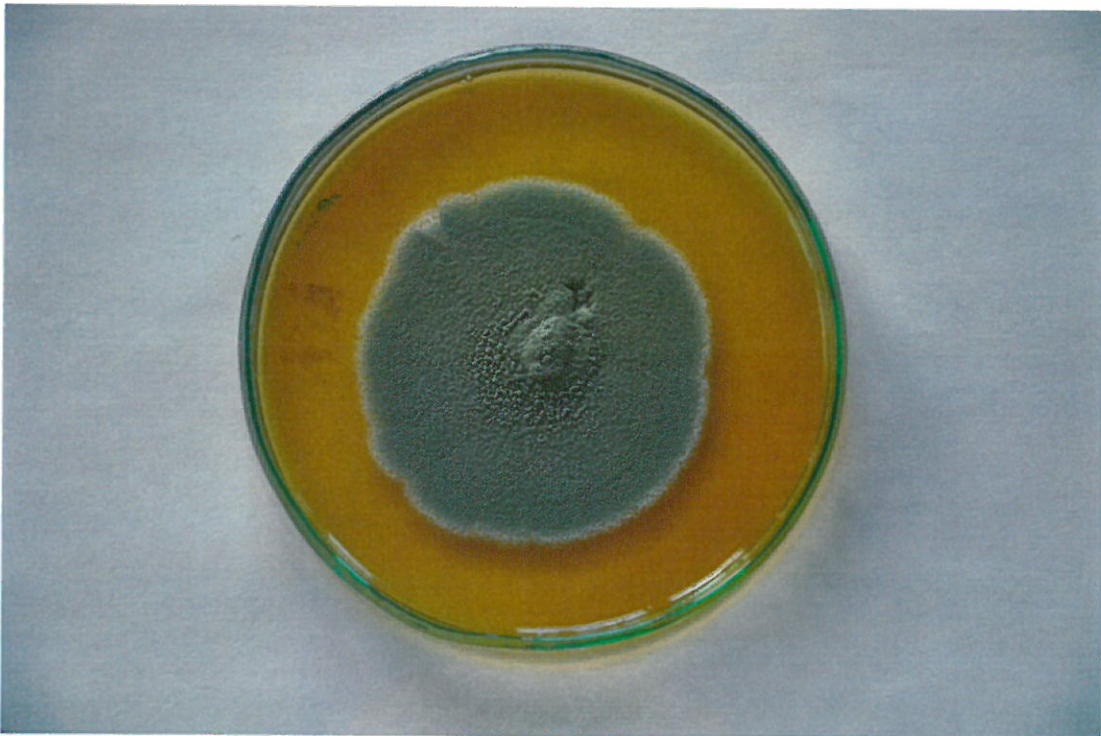
*Penicillium glabrum* - Wygląd kolonii w szalce na pożywce agarowej płaski, pylisty koloru niebieskozielonego (fot.32.). Zarodnikowanie konidialne w formie „pędzli”, trzonki konidialne nierozgałęzione, z licznymi fialidami zakończonymi długimi łańcuchami okrągłych zarodników. Gatunek ten wytwarza citromycetynę i hepatotoksynę. Może powodować choroby układu oddechowego.

Fot.32. Kultura grzyba *Penicillium glabrum*

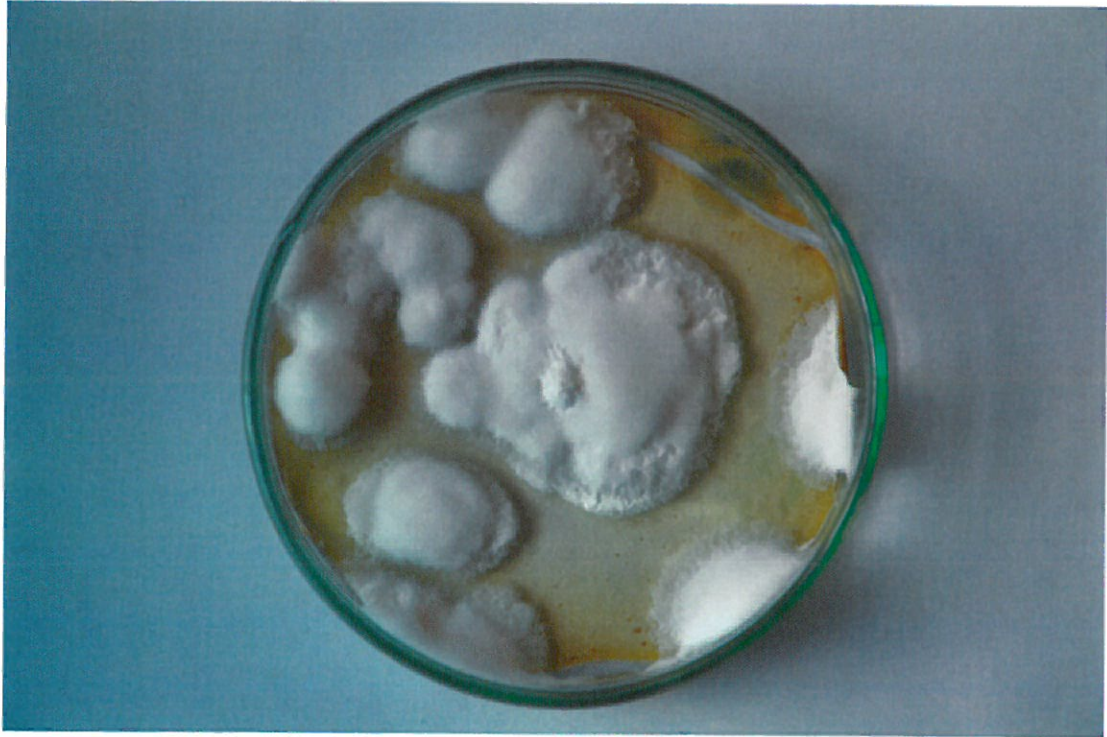
*Tritirachium oryzae* – Wygląd kolonii w szalce na pożywce agarowej puszysty, mięsisty koloru białego (fot.33.). Konidiofor w formie rozgałęzionego dendrytu, trzonki konidialne rozgałęzione, z pojedynczymi, zygzakowatymi fialidami. Zarodniki okrągłe, osadzone pojedynczo na załamaniach fialidy. Gatunek może powodować owrzodzenie rogówki i zapalenie ucha.

Fot.33. Wygląd koloni grzyba *Tritirachium oryzae*
