**PROGRAM PRAC KONSERWATORSKICH I RESTAURATORSKICH
DOTYCZĄCY RUIN ZAMKU KLAUDYNY DZIAŁYŃSKIEJ -
POTOCKIEJ NA WYSPIE JEZIORA GÓRECKIEGO**

Opracowanie na zlecenie: Starostwo Powiatowe w Poznaniu
Wielkopolski Park Narodowy Powiatowy Konserwator Zabytków
Jezioro, 62-050 Mosina Uzgodniono ze stanowiska konserwatorskiego
Załącznik do pisma dot. zgłoszenia pozwolenia
Z dnia 27.02.2018 Nr 3614/2018

Autor opracowania:

Konserwator Dziej Sztuki
mgr Katarzyna Michalak

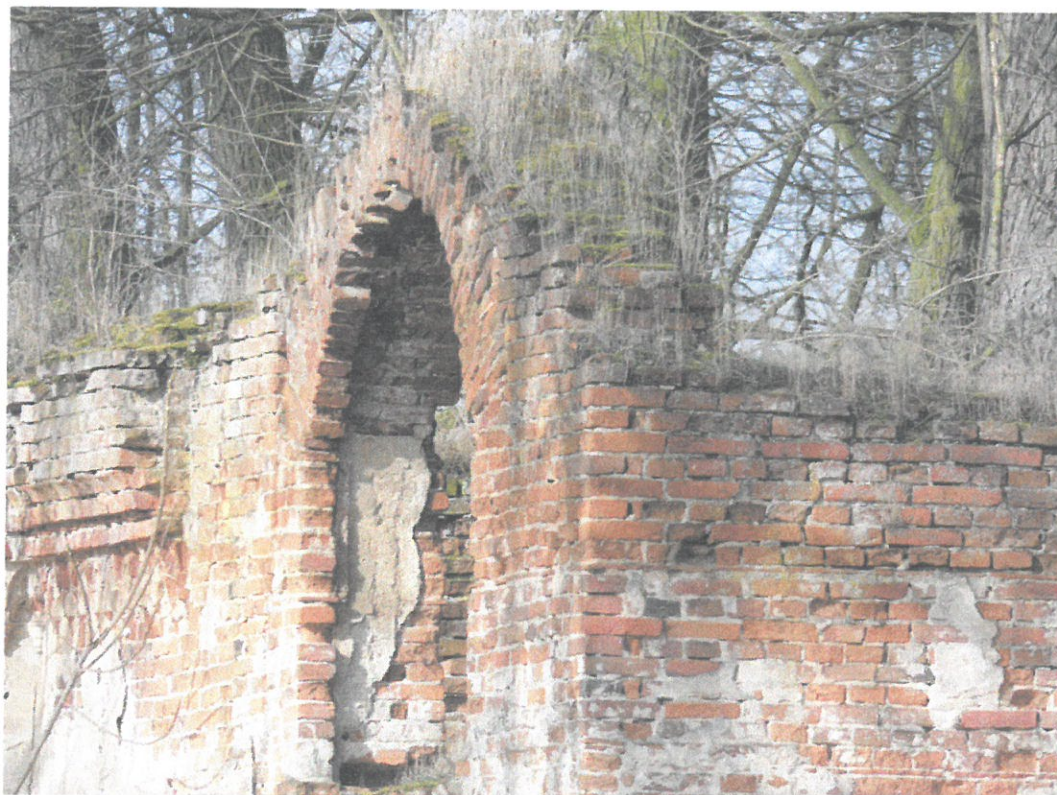
Fot. 2 Widok na intensywnie porastane korony murów oraz łuk który zapewne będzie wymagał wzmocnienia konstrukcyjnego.

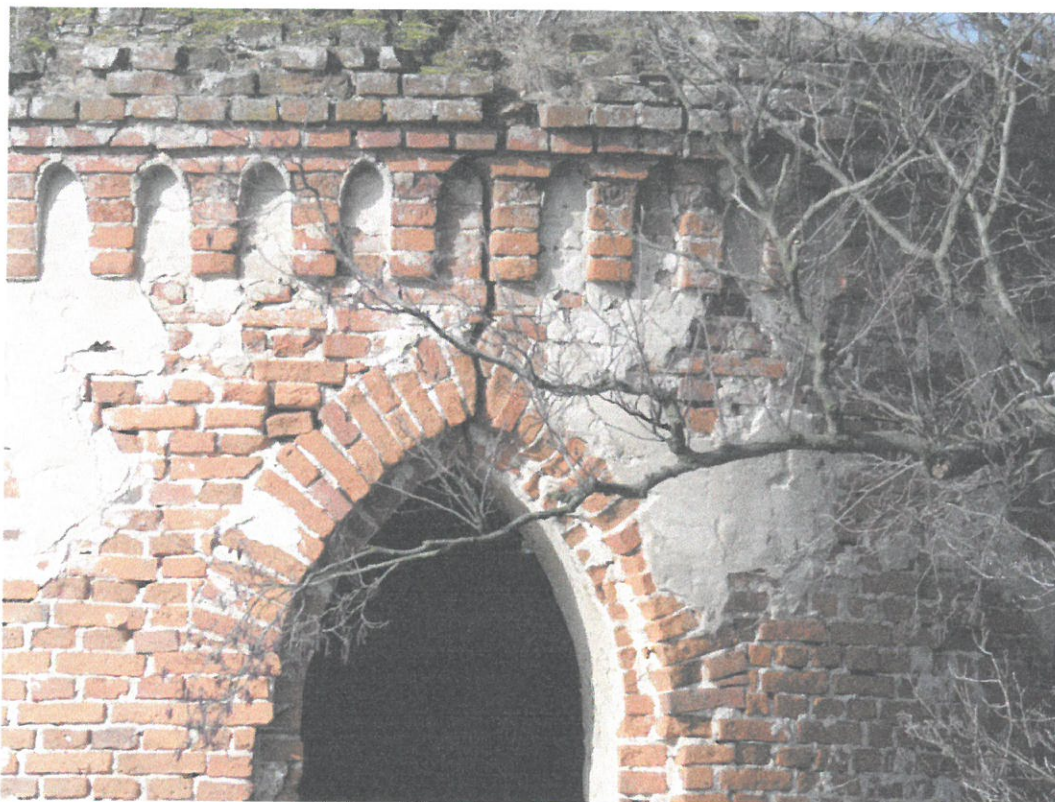
Fot. 3 Zbliżenie na pęknięcie w obrębie wieży, które należy spiąć.

3. Wykonanie badań stratygraficznych w obrębie zachowanych tynków.
4. Lokalizacja pęknięć i pustych przestrzeni w strukturze muru oraz ich naprawa. Kotwienie spękanych fragmentów muru oraz wzmocnienie struktury muru przy zastosowaniu systemów takich jak Helifix, Brut-saver, Fest mur oraz wypełnienie pustek i szczelin w strukturze muru przy użyciu elastycznych żywic iniekcyjnych, które reagują z wilgocią lub są na nią odporne (np.: Injektionsharz PUR firmy Remmers).

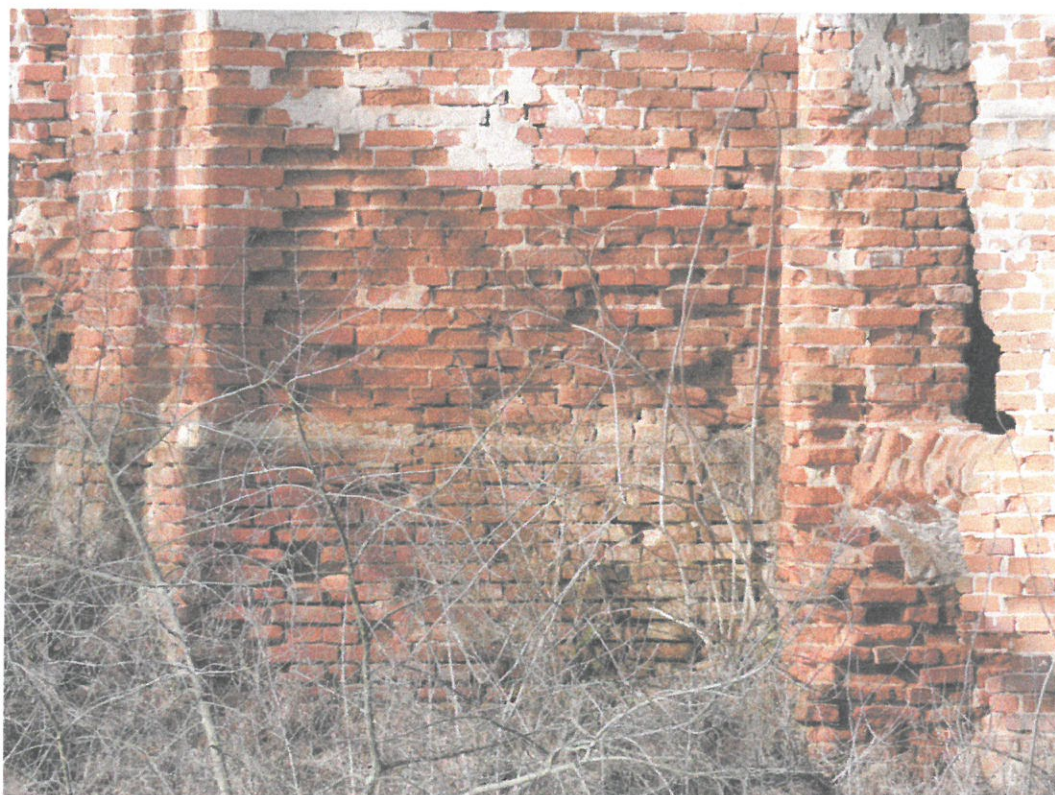
Fot. 4 Zbliżenie na dolne partie elewacji silnie zniszczone przez oddziaływanie wody wraz z solami rozpuszczalnymi w wodzie.

W przypadku widocznych wykwitów solnych na elewacjach należy przeprowadzić lokalne odsalanie cegły czy tynków. Zaleca się przeprowadzenie zabiegu odsalania na drodze swobodnej migracji do rozszerzonego środowiska. Zaleca się przeprowadzenie badania stopnia zasolenia i rozłożenia soli w murze w celu określenia niezbędnej ilości zabiegów i ich zakresu, a w trakcie procesu odsalania prowadzenie badań kontrolnych. Podczas zabiegów odsalania nie jest możliwe usunięcie wszystkich soli obecnych w murze, ale znaczne zmniejszenie ich ilości w zewnętrznej warstwie. Najczęściej stosowaną metodą do odsalania obiektów takich jak mury ceglane jest metoda migracji soli do rozszerzonego środowiska, które stanowią okłady. Metoda ta polega na migracji soli w trakcie odparowywania wody z obiektu uprzednio nasyconego wodą do okładu o większej porowatości i w nim ich krystalizacji. Jako okład zaleca się zastosowanie pulpy celulozowej nasączonej wodą destylowaną. Należy pamiętać by kompresy zbyt szybko nie wysychały i przykryć je folią, ściągając je po całkowitym wyschnięciu oraz zabieg powtórzyć kilkakrotnie. Zaleca się dodanie do wody zarobowej środka dezynfekującego, by uniemożliwić rozwój mikroorganizmów.

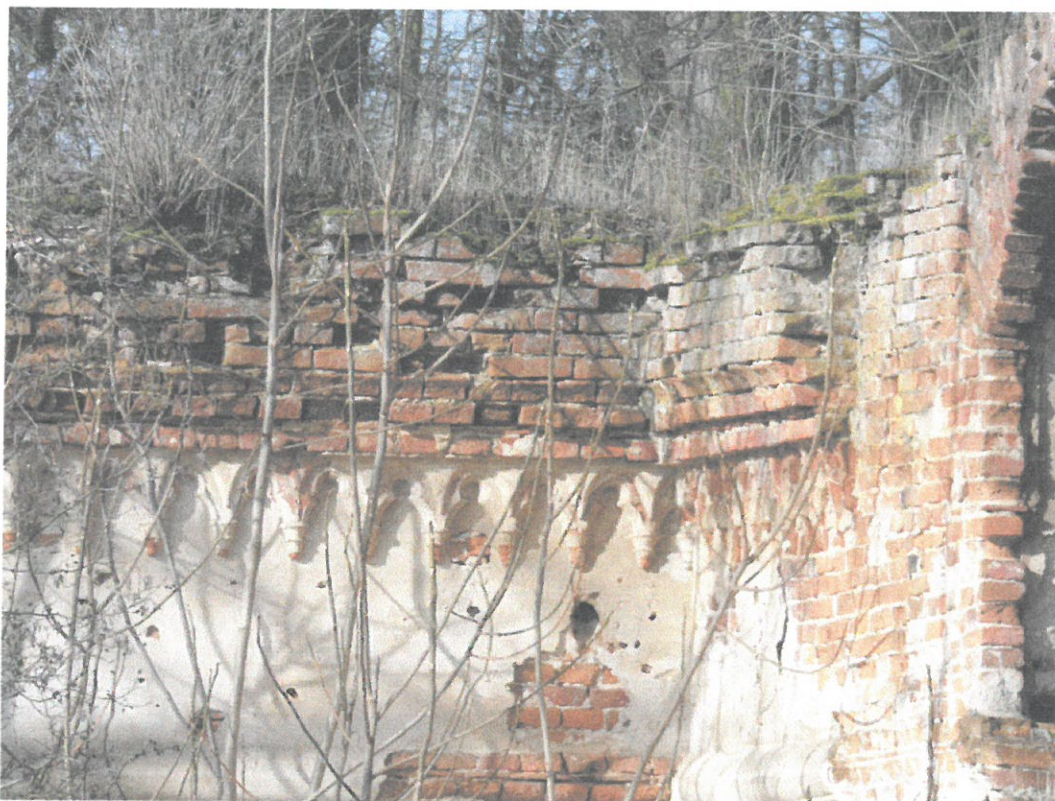
Fot. 5 Zbliżenie na fryz arkadkowy i pozostałości tynków.

15. Tynki po wzmocnieniu strukturalnym preparatami krzemoorganicznymi oraz delikatnym oczyszczeniu z zabrudzeń należy podkleić w miejscach odspojień od podłoża, a następnie zatrzeć ich przełamy tak by w przestrzeni pomiędzy tynkiem a ceglanym licem ściany nie kumulowała się woda. Do tych napraw należy wykonać zaprawy dopasowane właściwościami fizyko-mechanicznymi do oryginalnych zapraw. Należy rozważyć wykonanie zabiegu hydrofobizacji strukturalnej pozostałości tynków. Nie należy wykonywać rekonstrukcji brakujących tynków.

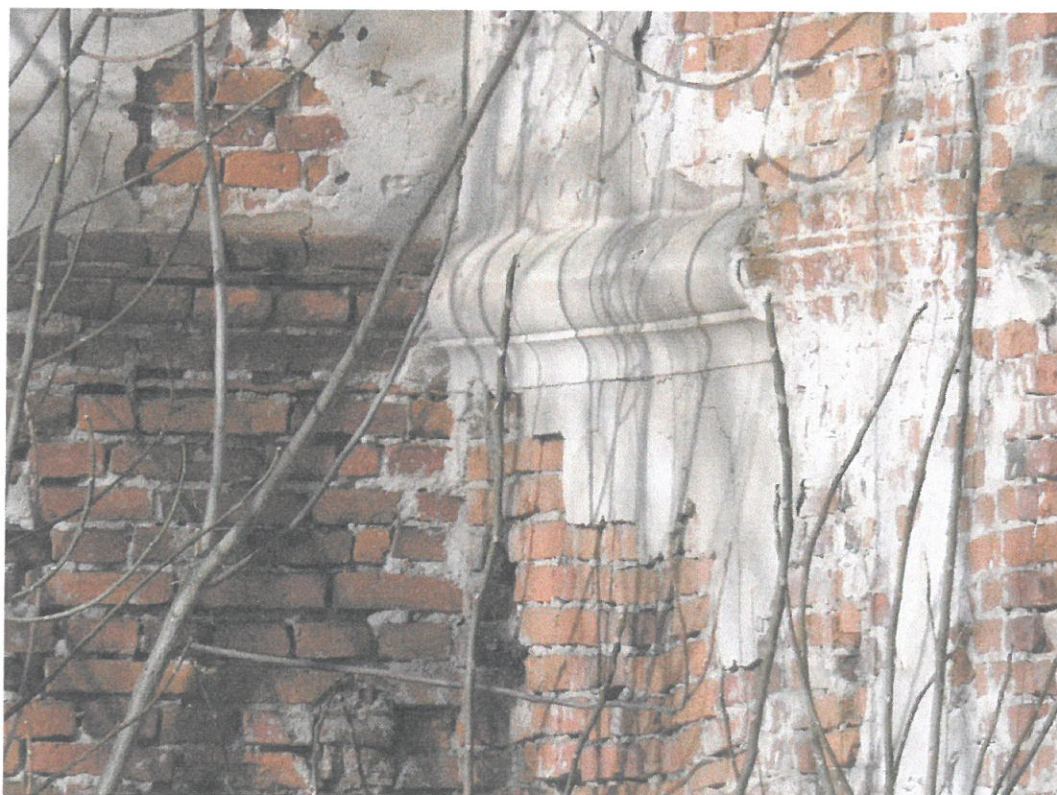
Fot. 6 Zbliżenie na pozostałość profilu gzymsu.
