EKSPERTYZA TECHNICZNA ZADĄSZENIA WEJŚCIA DO BUDYNKU SZKOŁY PODSTAWOWEJ NR 4 IM. PAPIEŻA JANA PAWŁA II

ADRES: PŁOŃSK, DZ. NR EWID. 95 GMINA MIASTO PŁOŃSK
ul. Ks. Romualda Jaworskiego 25

Płońsk 20 KWIETNIA 2022

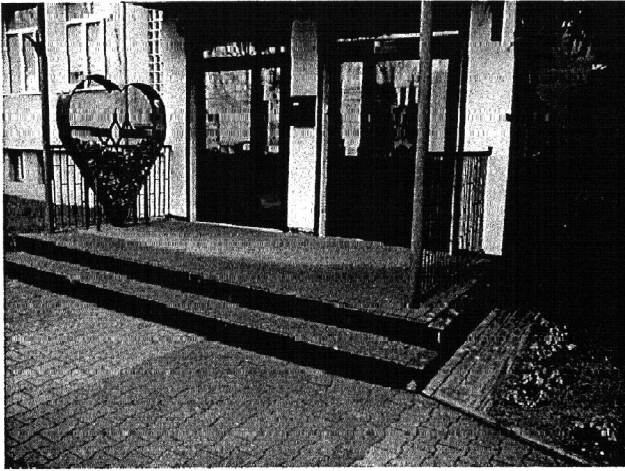
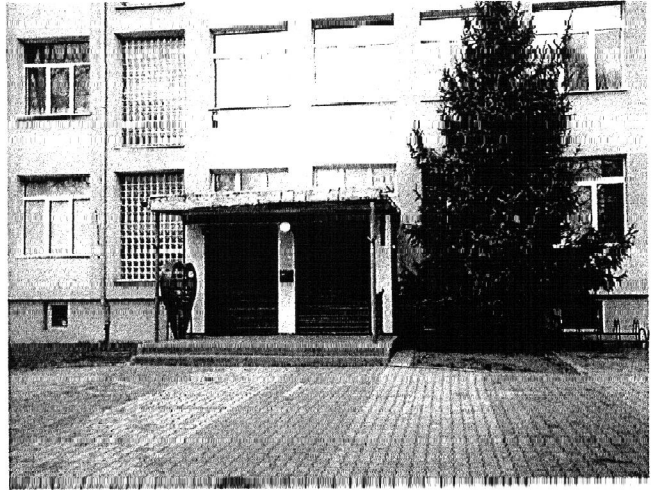
Jest to budynek Szkoły Podstawowej. Przedmiotem opracowania jest wejście główne do budynku w formie zadaszonych z podwójnymi drzwiami prowadzącymi do budynku. Wejście znajduje się na podniesieniu w stosunku do terenu na rzędnej ok +30cm w stosunku do terenu.

Zadaszenie wejścia w formie wspornika, dodatkowo podparte słupkami wykonanymi z rur metalowych. Z boków wejścia wykonane balustrady metalowe.

Widok wejścia do budynku. Dwuskrzydłowe drzwi aluminiowe z naświetlami i schody wykonane z kostki betonowej i obrzeży. Widoczne słupki wspierającą konstrukcję zadaszenia oraz balustrada.

Istniejące słupy podpierające należy ze względu na ich dużą smukłość należy usztywnić poprzez wymianę lub dospawanie do istniejących rur zbrojenia i obetonowanie ich w celu uzyskania okrągłych słupów żelbetonowych o średnicy około 20cm

Istniejącą balustradę należy wymienić lub dostosować do obowiązujących przepisów zgodnie z §298 Rozporządzenia Ministra Infrastruktury z dnia 12 kwietnia 2022 w sprawie warunków technicznych, jakim powinny odpowiadać budynki i ich usytuowanie (Dz.U.2019.1065 t.j. z dnia 2019.06.07)

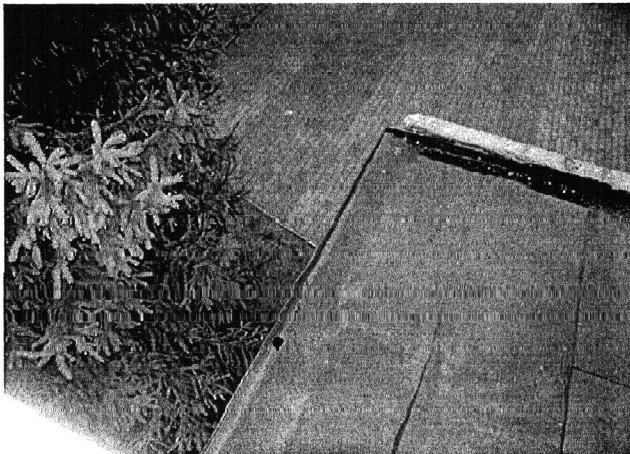
Pokrycie zadaszenia wejścia wykonano z dwóch warstw papy termozgrzewalnej. Widoczne zastoiska wody po opadach spowodowane nierównością górnej warstwy płyty stropowej.

Widok pokrycia papowego zadaszenia nad wejściem z licznymi zastoiškami wody.

Ze względu na zły stan techniczny pokrycia zadaszania i liczne ubytki betonu belek obwiedniowych i płyty wspornikowej należy usunąć rdzę z widocznego zbrojenia, zabezpieczyć widoczne elementy zbrojenia antykorozyjnie i uzupełnić beton płyty i belek betonem naprawczym grubości minimum 2 cm. Belki obwiedniowe należy zabezpieczyć obróbkami blacharskimi. Z powodu braku pasa nadrynnowego należy zamontować nowy pas nadrynnowy odprowadzający wodę do rynien i wykonać odpowiednie odwodnienie poprzez zwiększenie spadku nachylenia zadaszania. Proponuje się wykonanie zadaszania z blachy trapezowej na konstrukcji drewnianej po uprzedniej konserwacji istniejącego pokrycia papowego.

Ze względu na liczne uszkodzenia po anomaliach pogodowych zaleca się niezwłocznie naprawę pokrycia dachowego i reperację uwidocznionego skorodowanego betonu konstrukcyjnego oraz wykonanie obróbek blacharskich w celu zapobiegania przed penetracją wody.

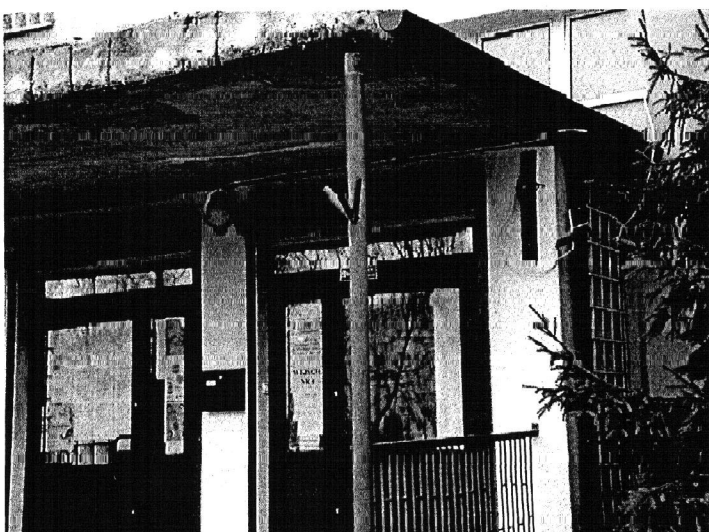
Brak obróbek blacharskich, belki obwodowej i pasa nadrynnowego. Obróbka na styku dach - ściana budynku w stanie dobrym co zapobiega przenikaniu wody.

Obróbki zostały zniszczone podczas złych warunków atmosferycznych panujących w ostatnim czasie.

Stan techniczny obróbek awaryjny.

Widoczne braki obróbki blacharskiej daszku.

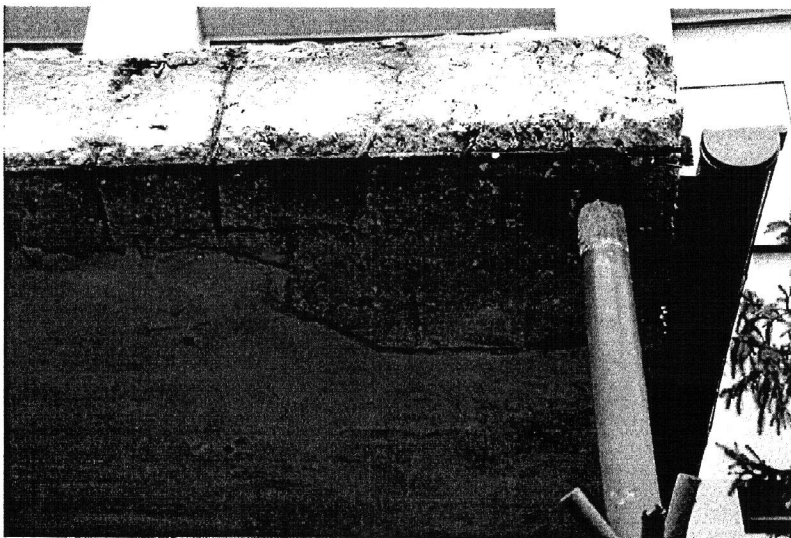
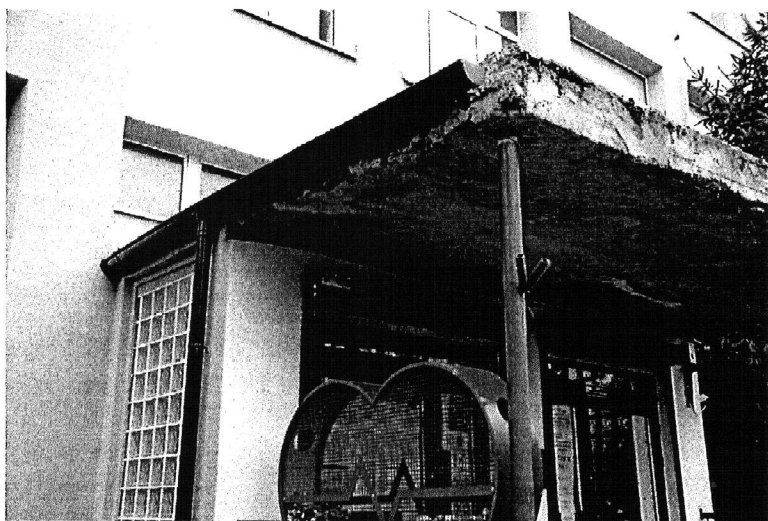
Zadaszenie wykonane w postaci płyty żelbetowej stanowiącej przedłużenie stropu nad częścią murowaną. Wykonane jako płyta wspornikowa z obwodowymi belkami wzmacniającymi. Płyta grubości około 14cm z widocznymi odpryskami otuliny odstaniające zbrojenie płyty i belek. Widoczne zbrojenie o znacznym stopniu skorodowania. Na spodzie płyty widoczne liczne zacieki spowodowane nieszczelnym pokryciem papowym i brakiem ciągłości obróbek blacharskich. Płyta wykonana z niewielkim spadkiem z widocznymi od góry wgłębieniami, w których tworzą się zastoiska wody po opadach deszczu.

Stan techniczny zadaszenia zły.

Widok uszczerbanego betonu oraz widoczne skorodowane zbrojenie płyty zadaszającej wejście.
