**OCENA STANU
BEZPIECZEŃSTWA
I HIGIENY
PRACY W MUZEUM HISTORII
MIASTA ZDUŃSKA WOLA
SKANSEN LOKOMOTYW
UL. KOLEJOWA 6**

ZA 2015 ROK

Zduńska Wola - Skansen Lokomotyw ul. Kolejowa 6 za rok 2015

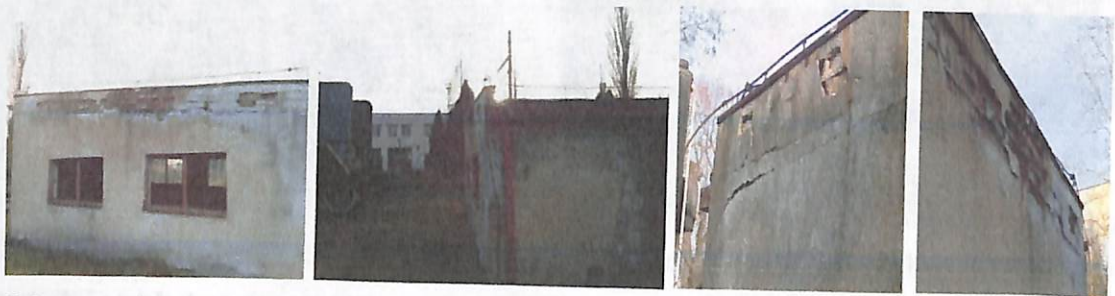
Budynek **STACJI PALIW** to budynek parterowy. Posiada konstrukcję murowaną o powierzchni ok. 37,5m² stropodach betonowy kryty papą. Brak podłączeń i wyposażenia budynku. Stan techniczny budynku zły zagrażający bezpieczeństwu ludzi. **NALEŻY DOKONAĆ PRZEGLĄDU TECHNICZNEGO I OCENY ZASADNOŚCI NAPRAW. WYKONAĆ ROCZNY**(ostatni roczny przegląd techniczny wykonano 15.04.2009r) **I PIĘCIOLETNI** (ostatni pięcioletni przegląd techniczny wykonano 04.04.2005r) **OKRESOWY PRZEGLĄD TECHNICZNY BUDYNKU, PRZEGLĄD INSTALACJI ELEKTRYCZNEJ(brak) ORAZ INSTALACJI ODGROMOWEJ(brak).**

1. Dokonać oceny zasadności napraw lub rozebrać budynek stacji paliw (zabezpieczyć budynek do czasu podjęcia decyzji).

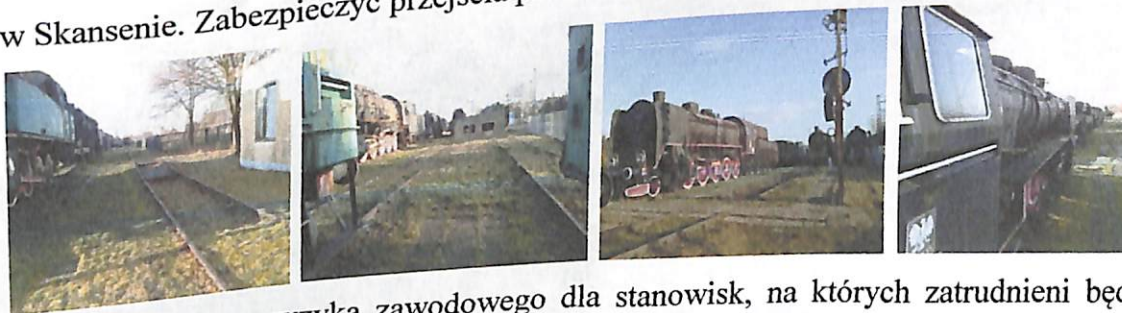
Teren Skansenu jest właściwie ogrodzony. Brak wyznaczonych i utwardzonych dróg komunikacyjnych oraz transportowych stwarza poważne zagrożenia dla zwiedzających. Niezabezpieczone torowiska stwarzają istotne zagrożenie wypadkowe dla zwiedzających jak i przyszłych pracowników Skansenu.

Duże zagrożenia mogą wystąpić podczas poruszania się pracowników i zwiedzających po terenie Skansenu z uwagi na brak wyznaczonych, odpowiednio zabezpieczonych i oświetlonych ciągów komunikacyjnych z dostępem do ekspozycji (czynniki mechaniczne).

Niebezpieczeństwo wystąpienia wypadku istnieje również podczas przechodzenia przez niezabezpieczone torowisko (potrącenie przez przejeżdżający pociąg lub czynniki mechaniczne), jak również podczas przechodzenia między eksponatami, lub podczas próby wejścia na eksponat (brak ramp umożliwiających zwiedzanie eksponatów od środka).

- budynków Skansenu oraz przeprowadzić przegląd instalacji elektrycznej i odgromowej, przewodów wentylacyjnych, dymowych.
5. Do czasu zaadaptowania budynku portierni tj. wydzielenia z niego pomieszczeń higieniczno-sanitarnych należy ustawić na terenie Skansenu odpowiednie pomieszczenia przenośne.
 6. Należy odpowiednio wyznaczyć, oczyścić, utwardzić i oświetlić drogi komunikacyjne w Skansenie. Zabezpieczyć przejścia przez torowiska (wyrównać poziomy).

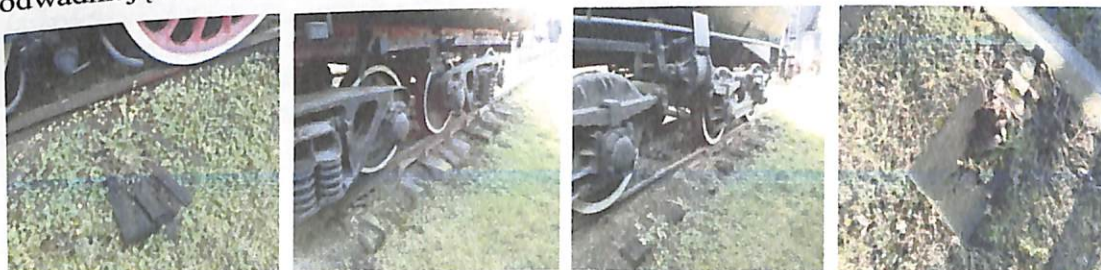
Dużym zagrożeniem dla zwiedzających i pracowników może być też sam stan techniczny eksponatów. Korodowanie metalowych elementów lokomotyw i brak systematycznej konserwacji może doprowadzić w niedługim czasie do wypadku. Jednocześnie należy zwrócić uwagę na postępującą korozję biologiczną drewnianych podkładów kolejowych, na których ułożone są tory. Niewłaściwie wykonana nawierzchnia torowa i brak rowów melioracyjnych powoduje podmywanie nawierzchni torowej przez wody gruntowe i opadowe, co skutkuje przechyleniem się eksponowanych lokomotyw na jedną stronę i może doprowadzić do wywrócenia się lokomotywy (zagrożenie dla zdrowia i życia ludzi oraz straty mienia znacznej wartości).

7. Opracować ocenę ryzyka zawodowego dla stanowisk, na których zatrudnieni będą pracownicy.
8. Dokonać odpowiednich napraw podtorza i nawierzchni torowej pod szynami przechylających się lokomotyw. Wykonać wzdłuż nasypów torowiska systemy odwadniające. Wymienić podkłady, które uległy korozji biologicznej.

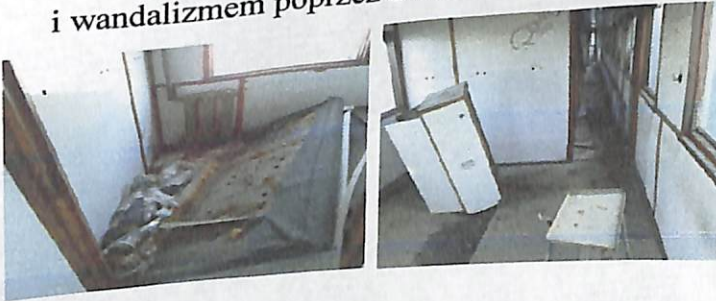
Istotnym niebezpieczeństwem są działania rabunkowe i wandalizm osób trzecich na eksponatach znajdujących się w Skansenie. Świadczą o tym liczne uszkodzone metalowe konstrukcje. Powybijane szyby i reflektory w wagonach i lokomotywach. Wyrwane drzwi i siedzenia, zamalowane farbami w sprayu powierzchnie eksponatów, ślady po libacjach alkoholowych – (istnieje duże prawdopodobieństwo zaprószenia ognia i spowodowania pożaru eksponatów) -STRATY DUŻEJ WARTOŚCI (brak fizycznej ochrony tak dużego obiektu . W 2015r zamontowano system monitoringu 5 kamer).

11. Zabezpieczyć eksponaty i budynki Skansenu przed działaniami rabunkowymi i wandalizmem poprzez dozоровanie stróża lub pracownika firmy ochroniarskiej.
