| <div>Autorskie Pracownia Arch. Maciej Machowicz<br/>Borowska 244 Wrocław<br/>zamyk@wp.pl</div> | Inwestor:<br>Centrum Kultury i Sztuki<br>ul. Łazienna 6, 62-800 Kalisz<br>mgr inż. arch. Katarzyna Pietras | PROJEKT BUDOWLANY<br>Remont konstrukcji<br>Pałacu Myśliwskiego w Antoninie<br>nazwa i adres obiektu budowlanego:<br>Pałac Myśliwski w Antoninie<br>Alw 5, nr dz. 706, obręb Antonin | Data projektu:<br>Rzut III piętra<br>1:100<br>nr projektu:<br>5 / A |

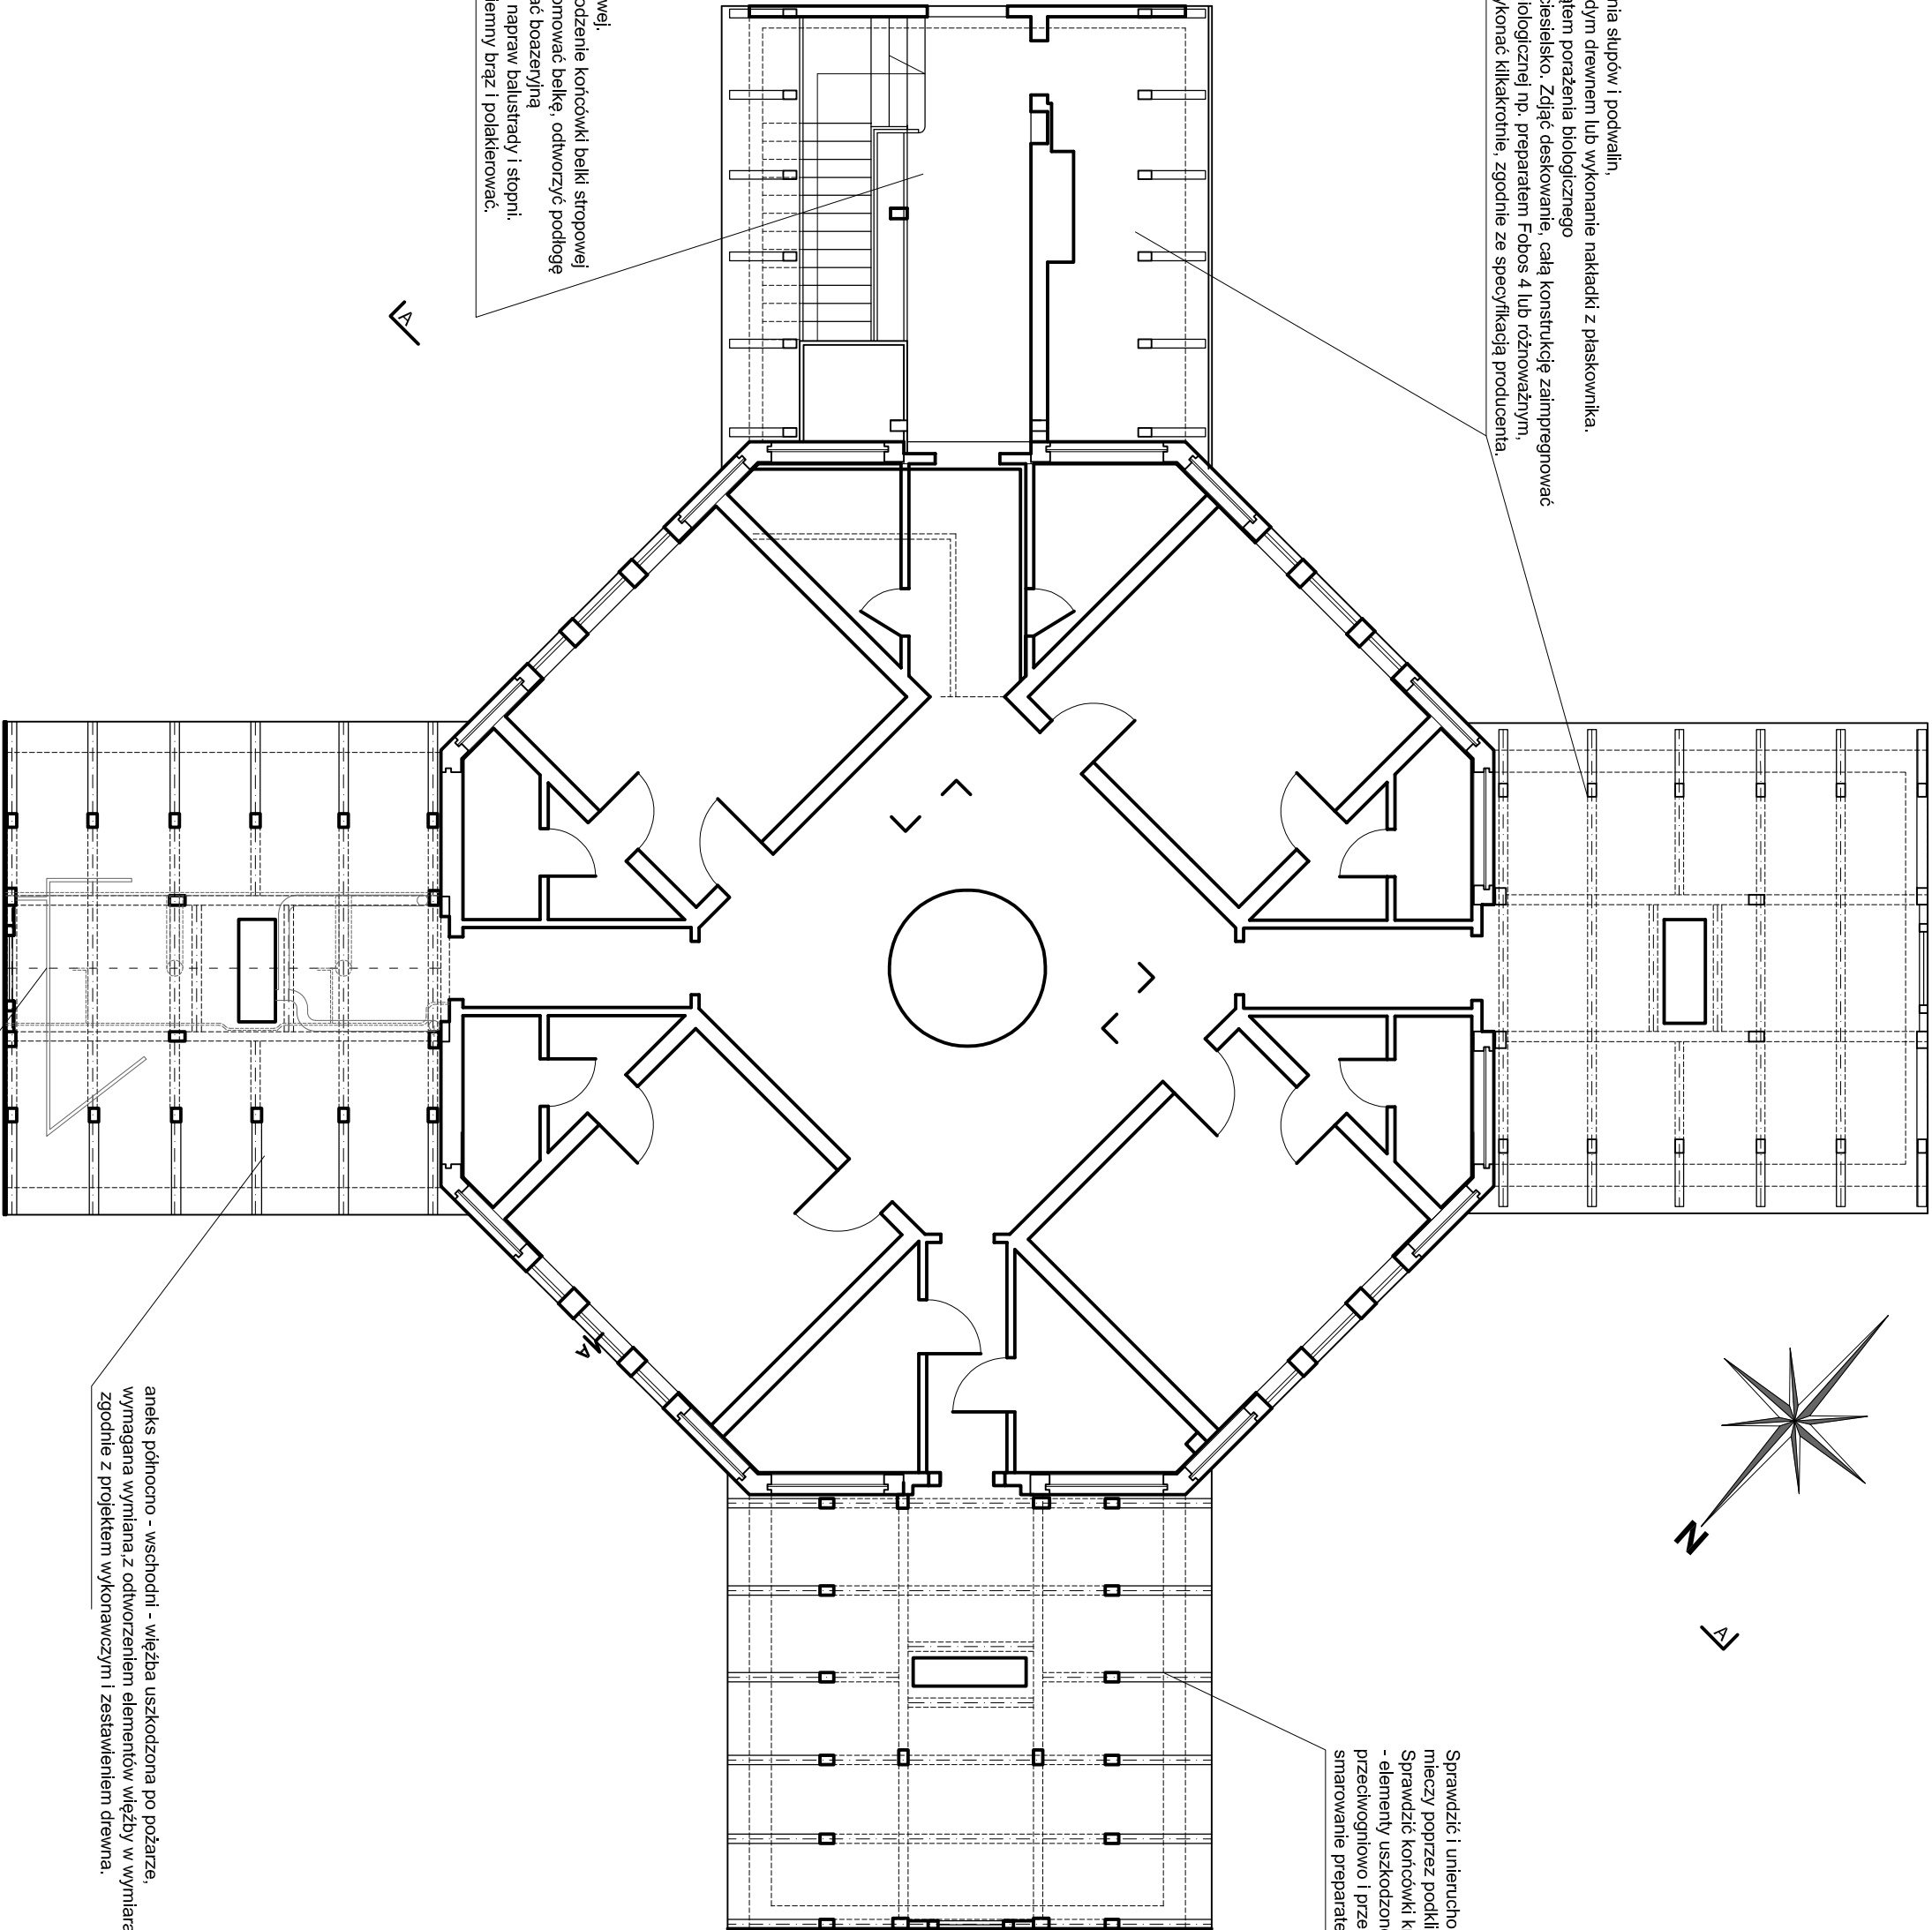
Sprawdzić i unieruchomić połączenia słupów i podwali, nieczy poprzez podkłonownie twardym drewnem lub wykonanie nakładki z płaskownika.

Sprawdzić końcówki krokwí pod kątem porażenia biologicznego

- elementy uszkodzone naprawić ciesielsko. Zdjąć deskowanie, całą konstrukcję zainpregnować przeciwnogowo i przeciw korozji biologicznej np. preparatem Fobos 4 lub równoważnym, smarowanie preparatem należy wykonać kilkakrotnie, zgodnie ze specyfikacją producenta.

aneks północno - wschodni - więźba uszkodzona po pożarze, wymagana wymiana z odnowieniem elementów więźby w wymiarach oryginalnych, zgodnie z projektem wykonawczym i zezwoleniem drewna.

Instalacja p.poż. do zabezpieczenia lub demontażu i ponownego ułożenia
