PROGRAM KONSERWATORSKI DLA PRAC RENOWACYJNYCH BOAZERII NAŚCIENNEJ W GŁÓWNYM HOLU GMACHU „DWÓR ARTUSA" W TORUNIU

ADRES INWESTYCJI: RYNEK STAROMIEJSKI 6, 87-100 TORUŃ,
JEDNOSTKA EW. 046301_1 (TORUŃ MIASTO), OBRĘB NR 0014, DZIAŁKA NR 100

INWESTOR:	**CENTRUM KULTURY DWÓR ARTUSA** RYNEK STAROMIEJSKI 6 87-100 TORUŃ			
JEDNOSKA PROJEKTOWA:	**KZEB KONSERWATORSTWO ZABYTKÓW EWA BOŻEJEWICZ** UL. ŚWIERKOWA 2 87-400 GOLUB-DOBRZYŃ			
OPRACOWANIE:	MGR **EWA BOŻEJEWICZ**	OCHRONA ZABYTKÓW	NR DYPLOMU 1400/103688/2006	
DATA OPRACOWANIA:		**MAJ 2020 R.**

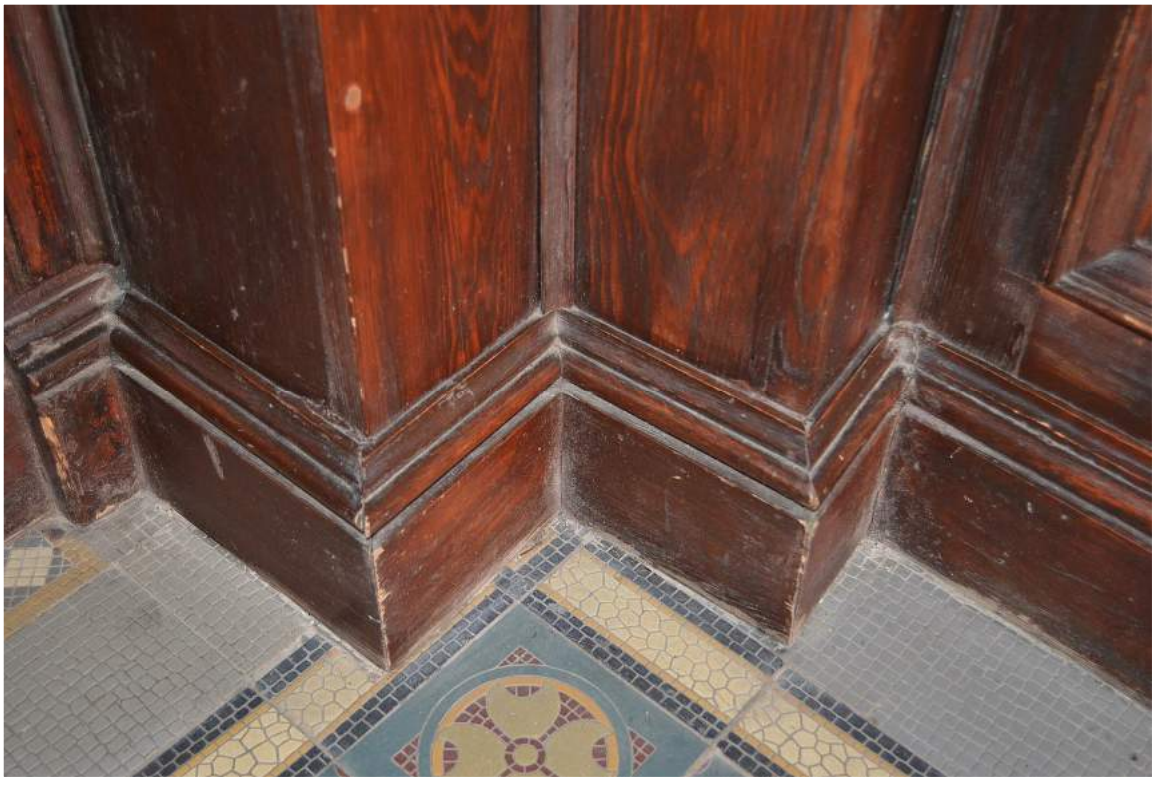
Il. 73 Toruń, Rynek Staromiejski 6 – gmach ,,Dwór Artusa", boazeria głównego holu
- odcinek XIV – widok na zniszczenia mechaniczne profilowania ramiaków
