nazwa zadania: Remont konstrukcji Pałacu Myśliwskiego w Antoninie

nazwa i adres obiektu budowlanego: Pałac Myśliwski w Antoninie AM 9, nr dz. 766, obręb Antonin

tytuł rysunku: **Rzut powtarzalny galerii I i II pietra korpusu**

nr rysunku: **4 / A**

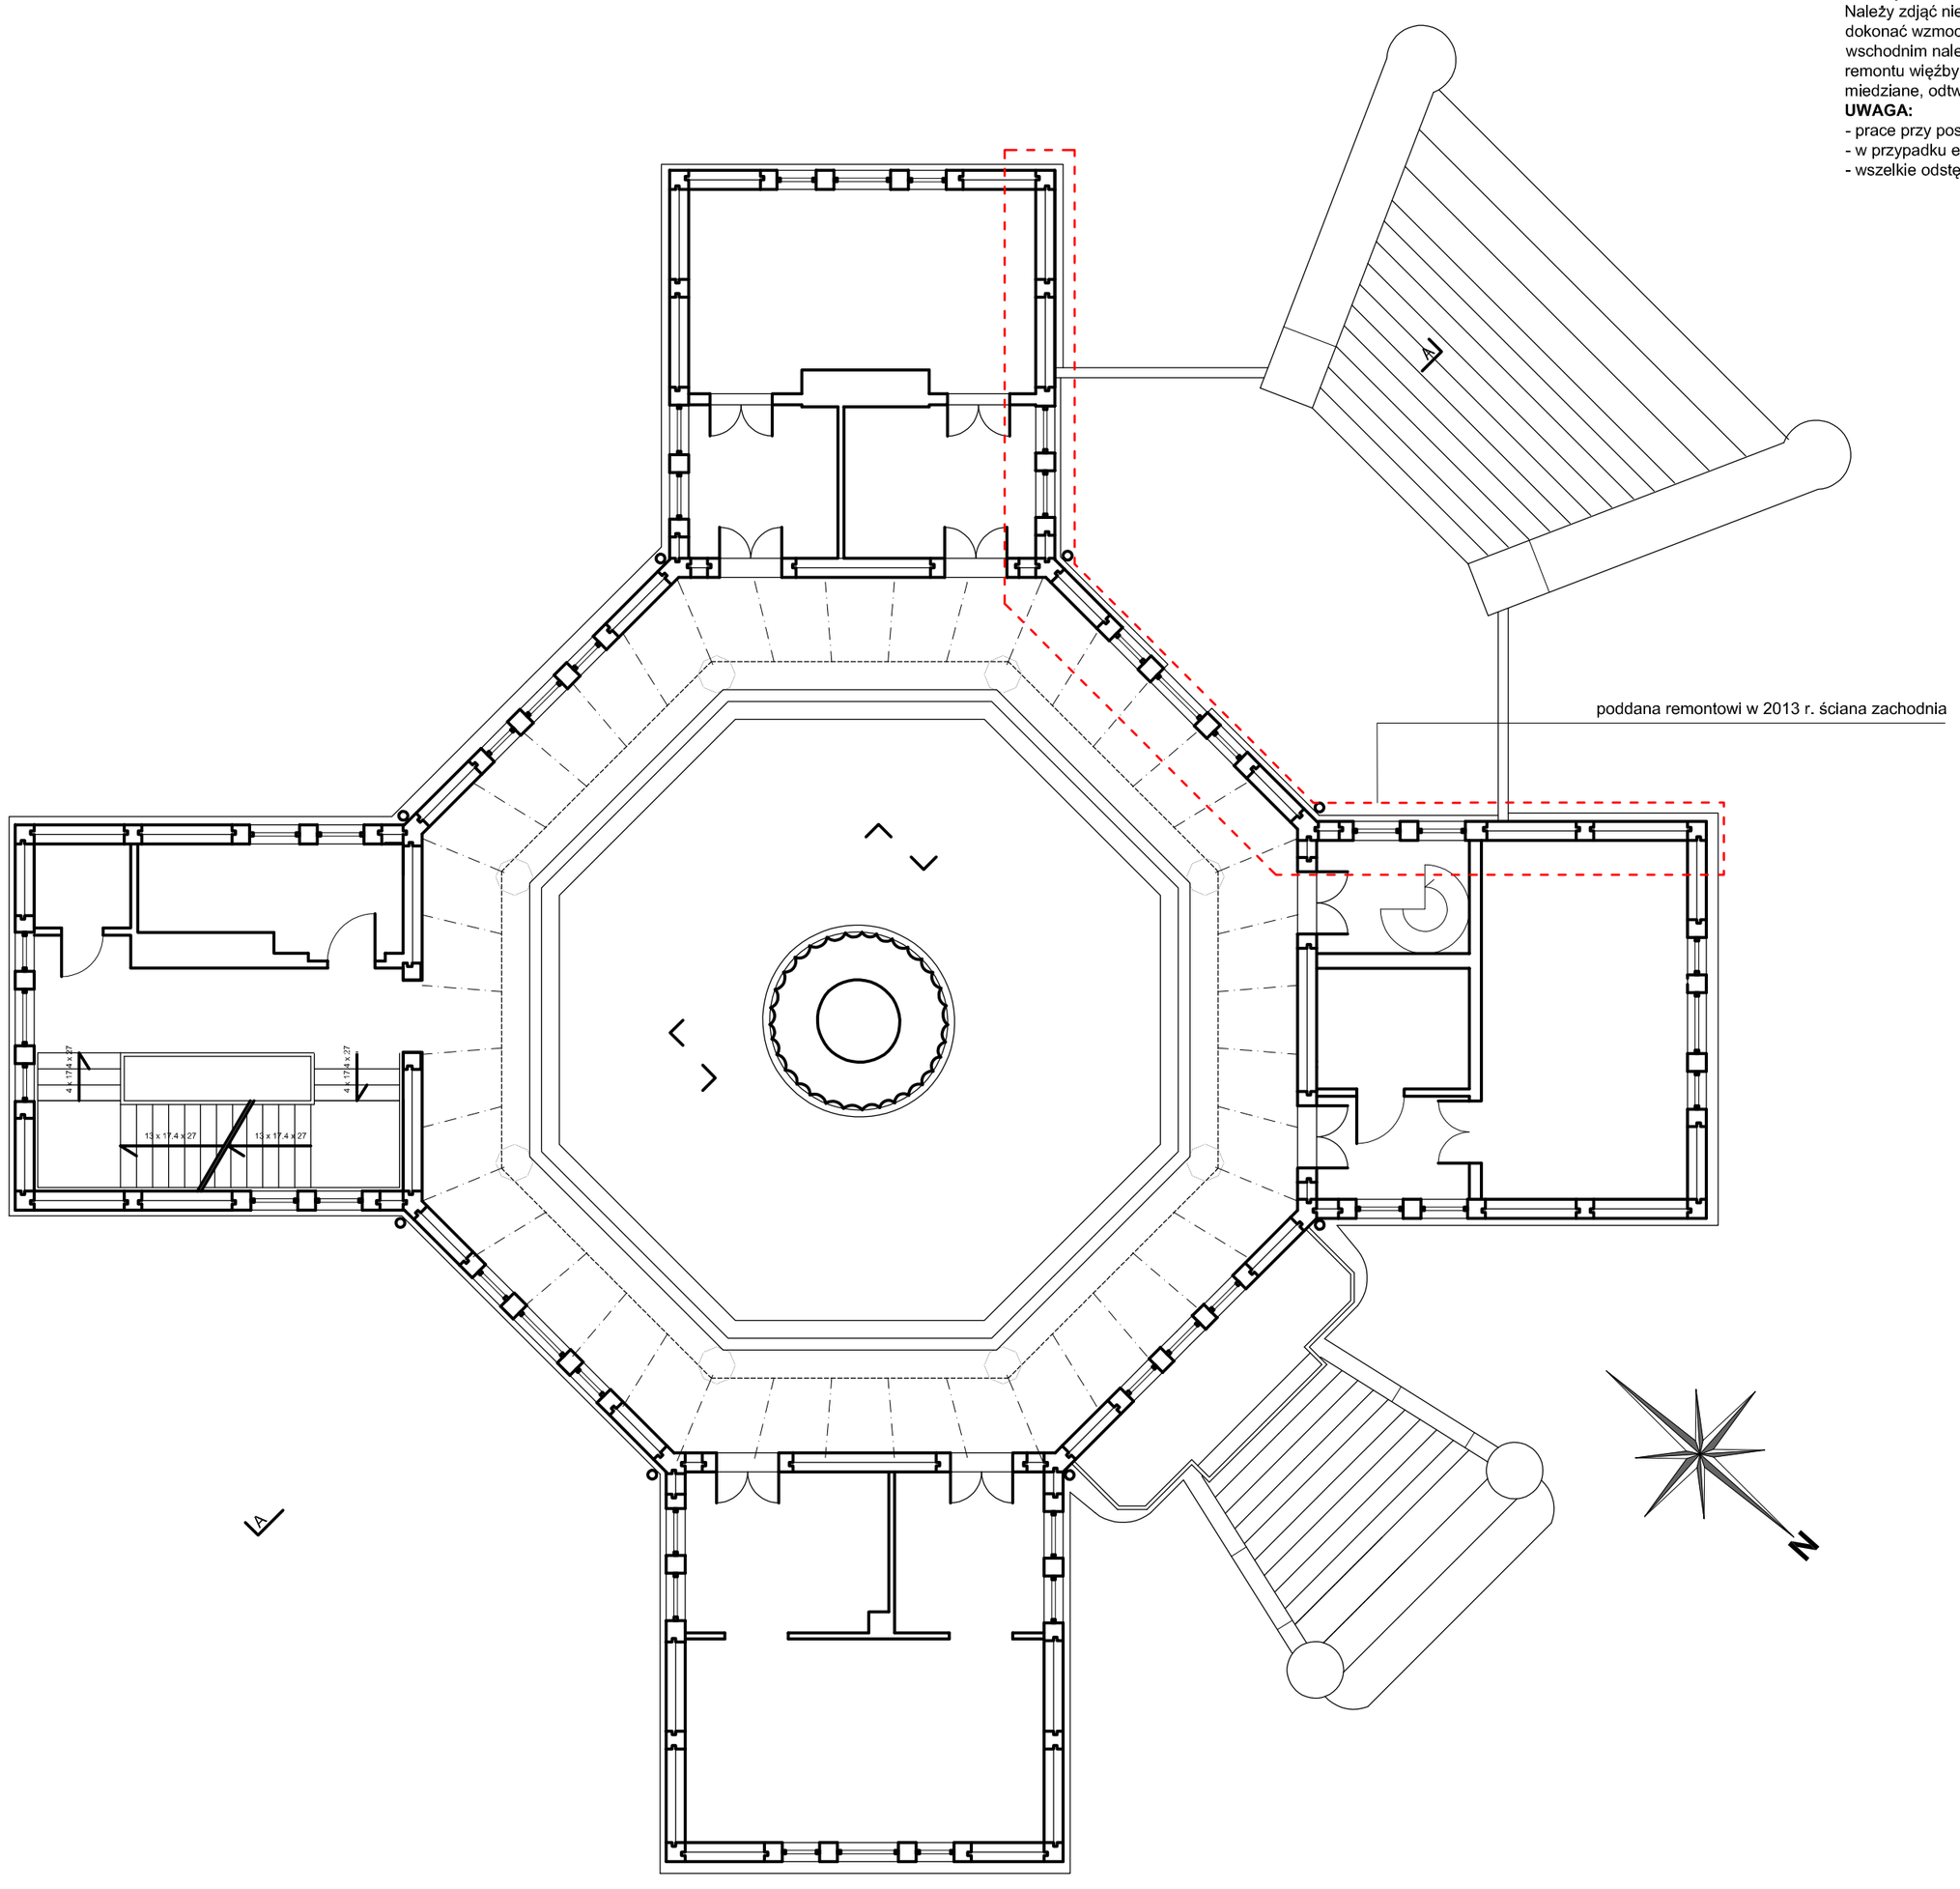
Należy zdjąć nieszczelne pokrycie dachowe - miedziane wraz z deskowaniem. Więźbę dachową oczyścić, dokonać wzmocnień i napraw. Unieruchomć rozszczelnione połączenia ciesielskie. W aneksie północno - wschodnim należy naprawić uszkodzoną w czasie pożaru więźbę wg rysunków wykonawczych. Po wykonaniu remontu więźby całość zaimpregnować przeciw korozji biologicznej i przeciwogniowo. Wykonać nowe pokrycie miedziane, odtworzyć instalację odgromową, rynny i rury spustowe oraz instalację p.poż.

Projekt przewiduje odsłonięcie całej konstrukcji obiektu oraz naprawę skorodowanych elementów i wzmocnienie stropu nad Salą Kominkową (według rysunków wykonawczych). Aby odsłonić konstrukcję należy zdemontować instalację p.poż. oraz grzewczą, boazerie i obudowy podciągów i słupów galerii, podsufitki i wykładziny. Skuć tynki ze ścian i sufitów, w razie potrzeb usunąć ceglane wypełnienie ścian. W trakcie prac należy zabezpieczyć balustrady, stolarkę drzwiową oraz okienną. Okna nie powinny być demontowane. W przypadku zniszczenia stolarki okiennej należy odtworzyć okna wg istniejących z przełożeniem historycznych okuć.
Skorodowane elementy, w zależności od rozmiaru uszkodzeń i wyglądu elementu po naprawie, należy oczyścić i wzmocnić nakładkami, wymienić lub w wzmocnić poprzez iniekcję żywiczną. Po wykonaniu napraw konstrukcję drewnianą należy zabezpieczyć przeciw korozji biologicznej i odtworzyć wystrój wnętrz oraz pomalować elewacje.
