**OCENA STANU TECHNICZNEGO OBIEKTÓW OCZYSZCZALNI  
ŚCIEKÓW W ŁĄDKU-ZDROJU**

**SPORZĄDZIŁ:  
mgr inż. Konrad Szmidt  
Kierownik DWiK**

Lądek-Zdrój 20 stycznia 2015 r.

**DOKUMENTACJA FOTOGRAFICZNA STANU TECHNICZNEGO  
OBIEKTÓW OCZYSZCZALNI ŚCIEKÓW W ŁĄDKU-ZDROJU**

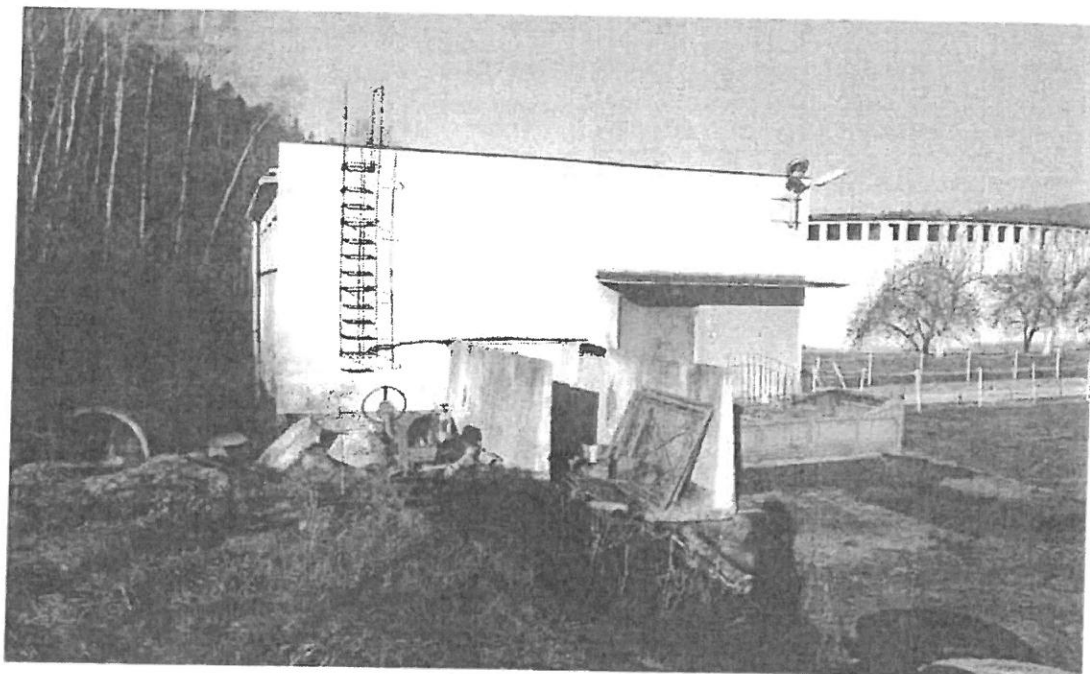
Fot.6. Widok ogólny na budynek krat od strony dopływu ścieków. Budynek murowany, stropodach żelbetowy, fundamenty i podmurówka betonowe.

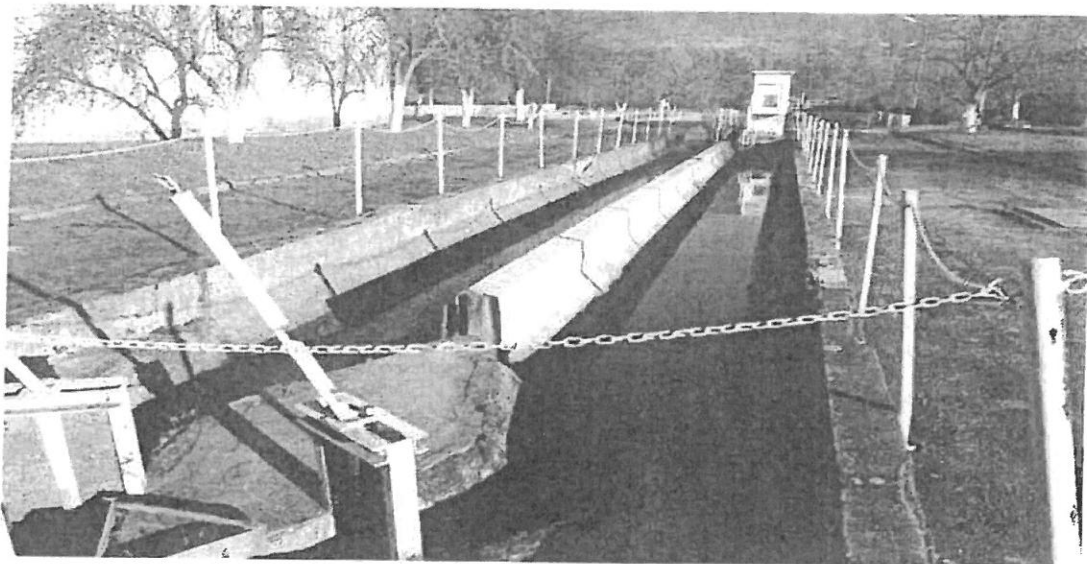
Fot.14. Piaskowniki poziome widok ogólny

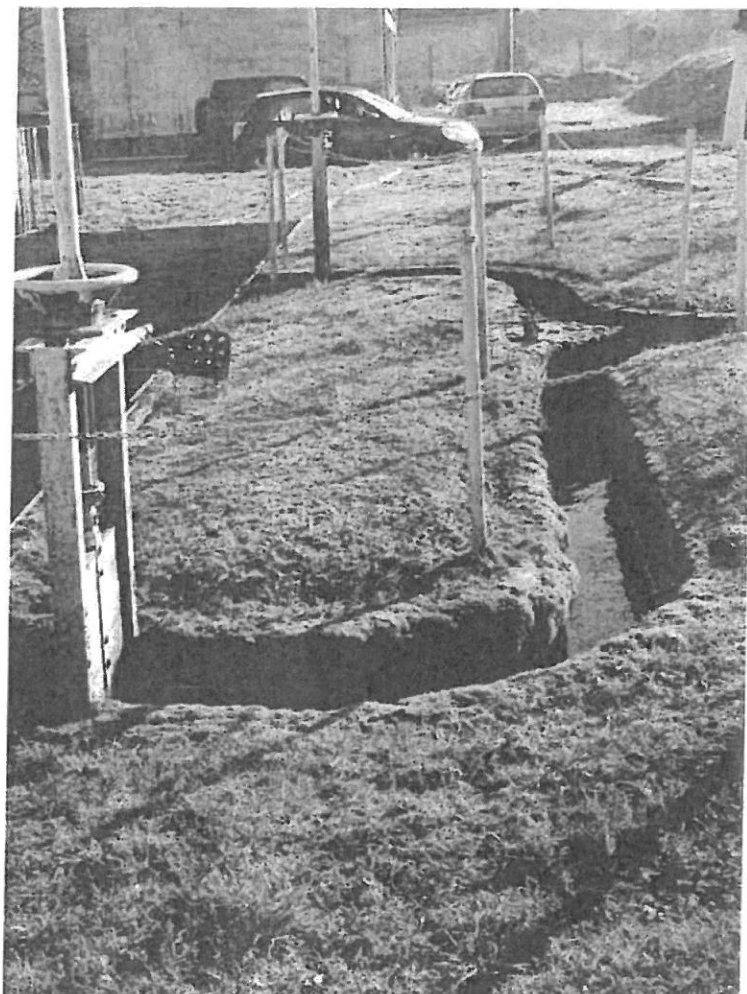
Fot.22. Koryta doprowadzające ścieki surowe do tłuszczownika i osadników wstępnych.

4. W korycie pomiarowym oraz kanałach rozdzielczych stwierdzono ubytki betonów w strefie nadściekowej. Wymaga to przeprowadzenia prac naprawczych w zakresie murarsko — tynkarskim. Zaleca się stosowanie do reprofilacji specjalnych zapraw typu PCC o zwiększonej odporności na wpływy atmosferyczne i erozję.

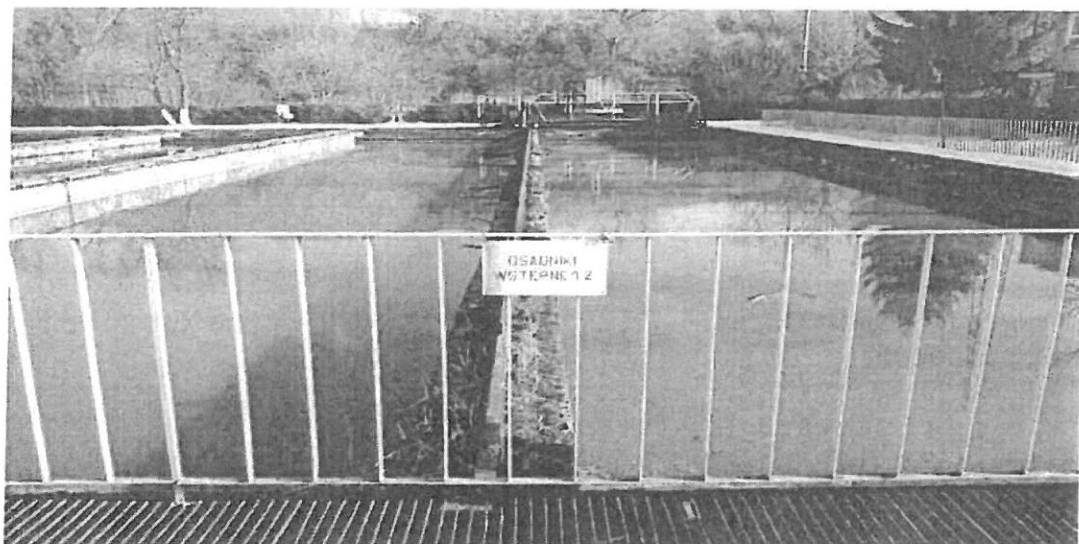
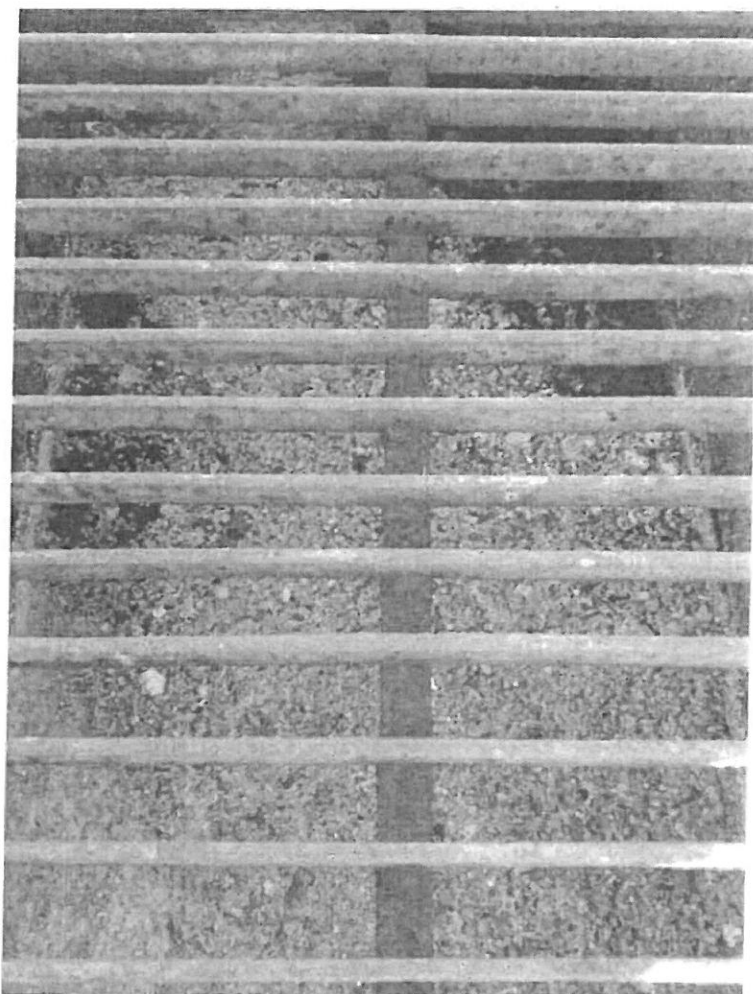
Fot.23,24. Widok ogólny na osadniki wstępne, zbliżenie tłuszczownika

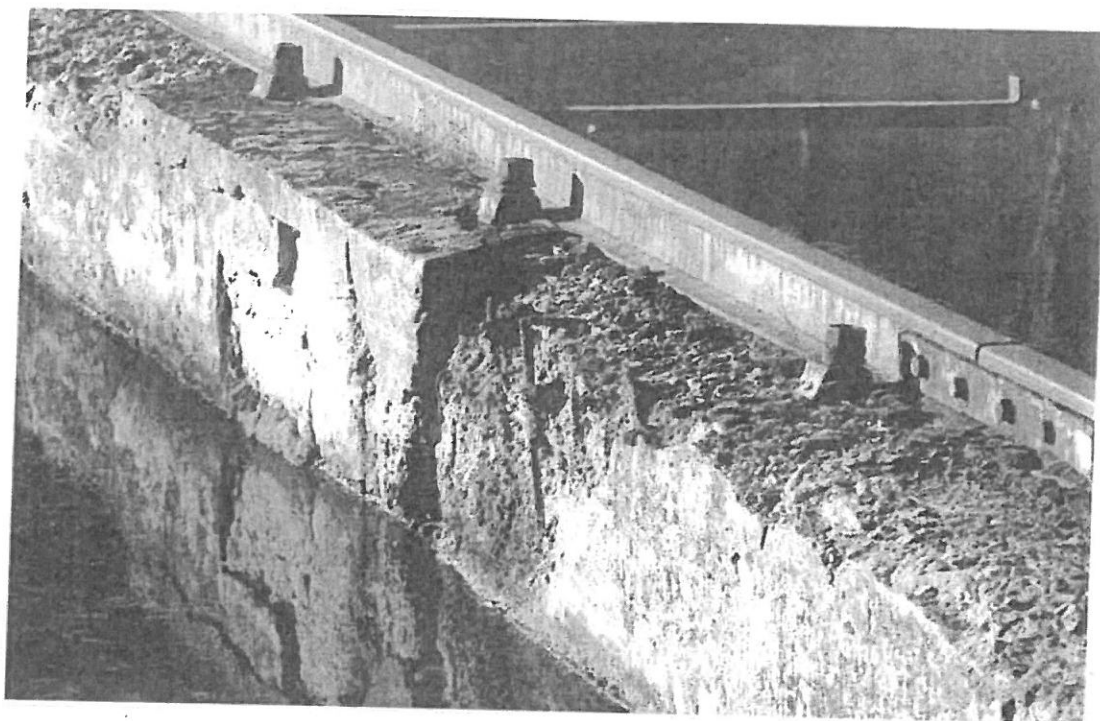
Fot.25,26,27,28,29,30,31. Osadniki wstępne. Widoczne spękania na styku ścieki-powietrze, widoczny wpływ termiczny na przegrody poszczególnych osadników. Wierzchnia część dolewana i remontowana odpada.

5. Stan techniczny osadników wstępnych i wtórnych pozwala na ich wykorzystanie w procesie modernizacji oczyszczalni ścieków w Łądku-Zdroju. Obiekt wymaga przeprowadzenia napraw w zakresie budowlano-konstrukcyjnym. Fragmenty konstrukcji wystawione na działanie czynników atmosferycznych są spękanymi poziomymi pęknięciami mrozowymi co wymaga głębokiej reprofilacji. Należy jednocześnie sądzić, że w strefie poniżej zwierciadła ścieków stan techniczny betonów jest dobry. Kanały odprowadzające ścieki są także w dostatecznym stanie technicznym. Wymagają jedynie odbić i napraw tynkarsko-murarskich. Izolacja typu Abizol R+P. oraz z papy osłonięta cegłą jest w dobrym stanie technicznym i nie wymaga renowacji. W obiekcie wystąpiły niespodziewane spękania wzdłużne ścian oraz płyty dennej. W takim przypadku niezbędne będzie przeprowadzenie prac naprawczych, zależnie od stanu destrukcji obiektu, w zakresie:

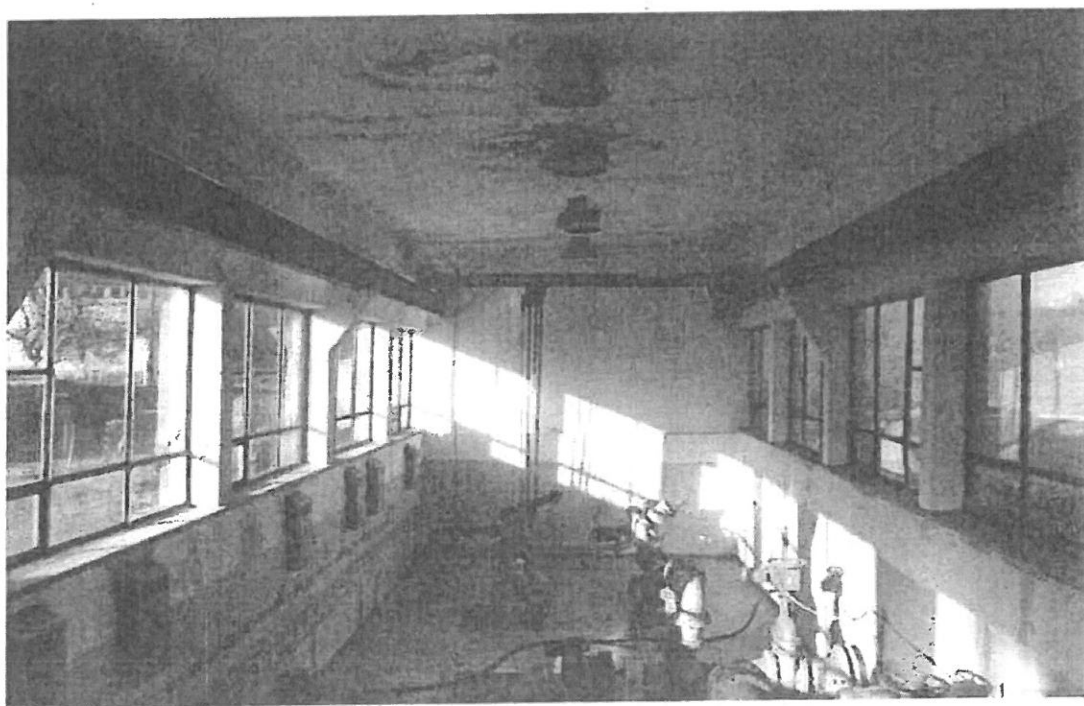
Fot. 43. Widok ogólny przepompowni ścieków i osadów.
