Przekrój A-A

| | mgr inż. arch. Katarzyna Pietras | AM 9, nr dz. 766, obręb Antonin | nr rysunku:<br>8 / A |

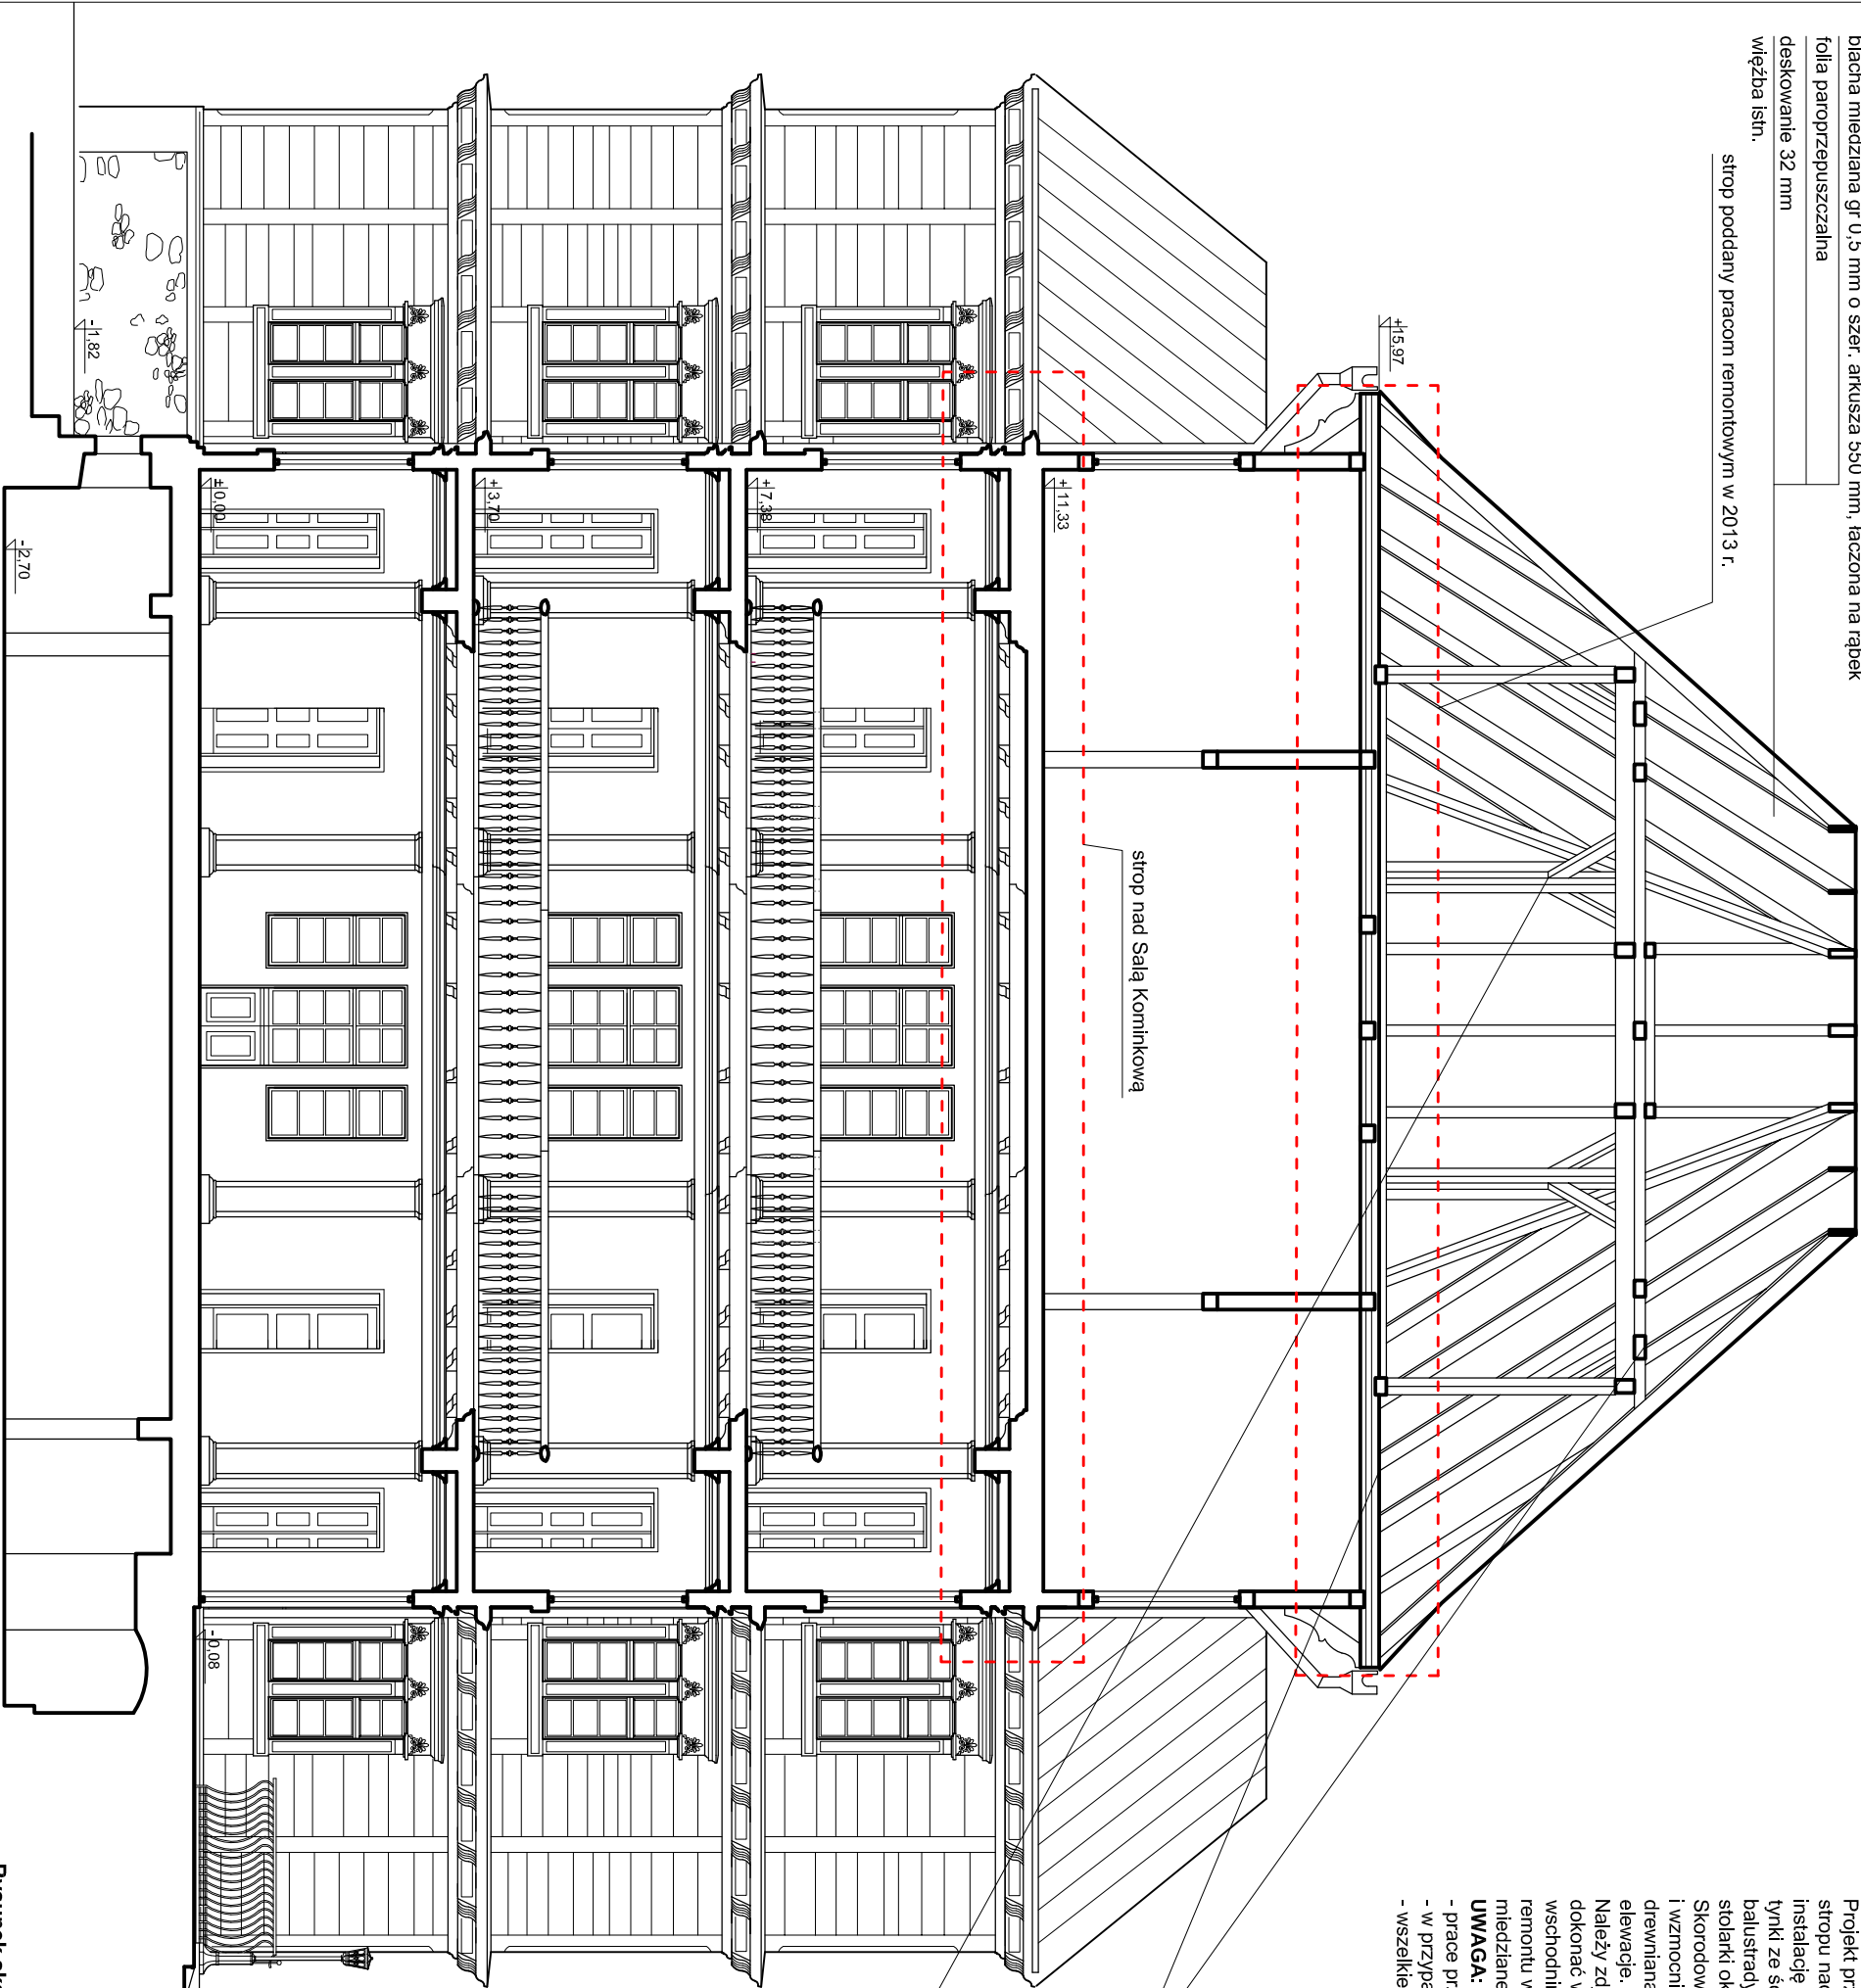
blacha miedziana gr 0,5 mm o szer. arkusza 550 mm, łączona na rąbek  
folia paroprzepuszczalna  
deskowanie 32 mm  
więźba istn.

strop poddany pracom remontowym w 2013 r.

Projekt przewiduje odsłonięcie całej konstrukcji obiektu oraz naprawę skorodowanych elementów i wzmocnienie stropu nad Salą Kominkową (według rysunków wykonawczych). Aby odsłonić konstrukcję należy zdemontować instalację p.poż. oraz grzewczą, boazerie i obudowy podciągów i słupów galerii, podsuflki i wykładziny. Skuć tynki ze ścian i sufitów, w razie potrzeb usunąć ceglane wypełnienia ścian. W trakcie prac należy zabezpieczyć balustrady, stolarkę drzwiową oraz okieną. Okna nie powinny być demontowane. W przypadku zniszczenia stolarki okiennej należy odtworzyć okna wg istniejących z przełożeniem historycznych okuc. Skorodowane elementy, w zależności od rozmiaru uszkodzeń i wyglądu elementu po naprawie, należy oczyścić i wzmocnić nakładkami, wymienić lub wzmocnić poprzez iniekcję żywiczną. Po wykonaniu napraw konstrukcję drewnianą należy zabezpieczyć przeciw korozji biologicznej i odtworzyć wystój wnętrza oraz pomalować elewacje.

Należy zdjąć nieszczelne pokrycie dachowe - miedziane wraz z deskowaniem. Więzbę dachową oczyścić, dokonać wzmocnień i napraw. Uniemożliwić rozszechnione połączenia ciesielskie. W aneksie północno - wschodnim należy naprawić uszkodzoną w czasie pożaru więzbę wg rysunków wykonawczych. Po wykonaniu remontu więzby całość zaimpregnować przeciw korozji biologicznej i przeciwognio. Wykonać nowe pokrycie miedziane, odtworzyć instalację odgromową, rynny i rury spustowe oraz instalację p.poż.

Zdjąć podłogę deskową z obu poziomów, drewniana konstrukcję oczyścić i dokonać napraw w zależności od stopnia uszkodzenia elementów. W trakcie prac należy w pierwszej kolejności stosować ciesielskie metody naprawy konstrukcji, w wypadku braku dostępu do elementu dopuszcza się naprawę z wykorzystaniem preparatów żywicznych

Wykonać nową podłogę z desek drewnianych gr. 32 mm.

Sprawdzić i uniemożliwić połączenia słupów i podwali, mleczy poprzez podkłonownie twardym drewnem lub wykonanie nakładki z płaskownika. Sprawdzić końcówki krokwi pod kątem porażenia biologicznego

- elementy uszkodzone naprawić ciesielsko. Zdjąć deskowanie, całą konstrukcję zaimpregnować przeciwognio i przeciw korozji biologicznej np. preparatem Fobos 4 lub równoważnym, smarowanie preparatem należy wykonać kilkakrotnie, zgodnie ze specyfikacją producenta.
